## รายงานการปฏิบัติงานสหกิจศึกษา

การตรวจสอบบำรุงรักษาเบื้องต้นปั๊มแรงดันสูง MHG  
Basic Maintenance inspection of a Horizontal Multistage  
Ring Section High Pressure

บริษัท Torishima Service Solutions (Thailand) Ltd ทำการตรวจสอบประจำปี โดยเฉพาะปั๊มน้ำแรงดันสูง MHG ภายในการไฟฟ้าฝ่ายผลิตพระนครเหนือเพื่อนำไปใช้ในระบบ Boiler Feed ทำการตรวจสอบ เพลา และ ใบพัด เพื่อให้ได้ค่ามาตรฐานของทางบริษัทกำหนด โดยที่ตรวจสอบด้วยเครื่องมือวัด ไดอัลเกจ ไมโครมิเตอร์ และ PT (Penetrant Testing)

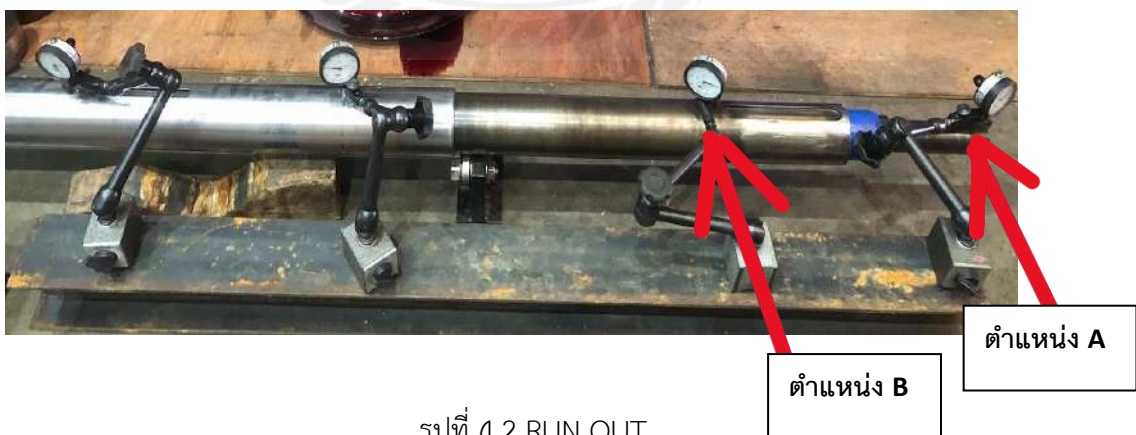
รูปที่ 4.2 RUN OUT

4.1.1 การ RUN OUT ได้ทำการตรวจสอบเพลาว่าไม่มีการคดเกินค่ามาตรฐานที่บริษัท กำหนด คือ 0.05 mm

มาตรฐาน ถ้าระยะ Run Out ของเพลาเกินให้ทำการเปลี่ยนเพลาอันใหม่

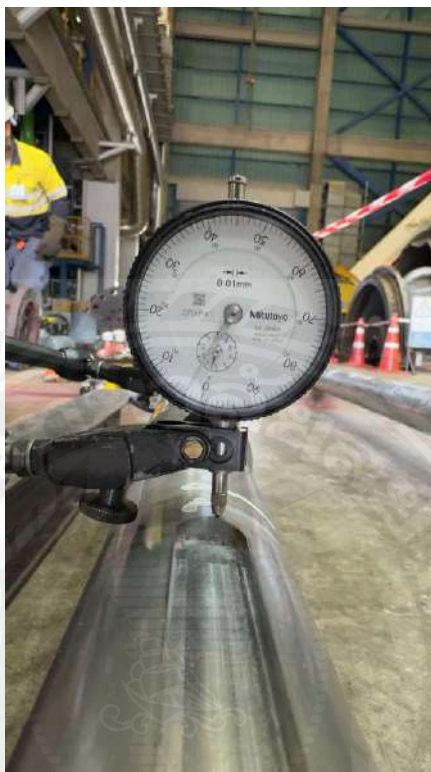
รูปที่ 4.3 ค่าที่ได้  $+0.03$  ไม่เกินค่าที่กำหนด

4.1.2 ค่าที่ตรวจสอบได้ตำแหน่ง A ที่ 90 องศา ค่าที่ได้คือ  $+0.03\text{mm}$  ไม่เกินค่าที่โรงงานกำหนด คือ  $\pm$  ไม่เกิน  $0.05\text{ mm}$  คือ ข้อมูลจากทางบริษัทกำหนด

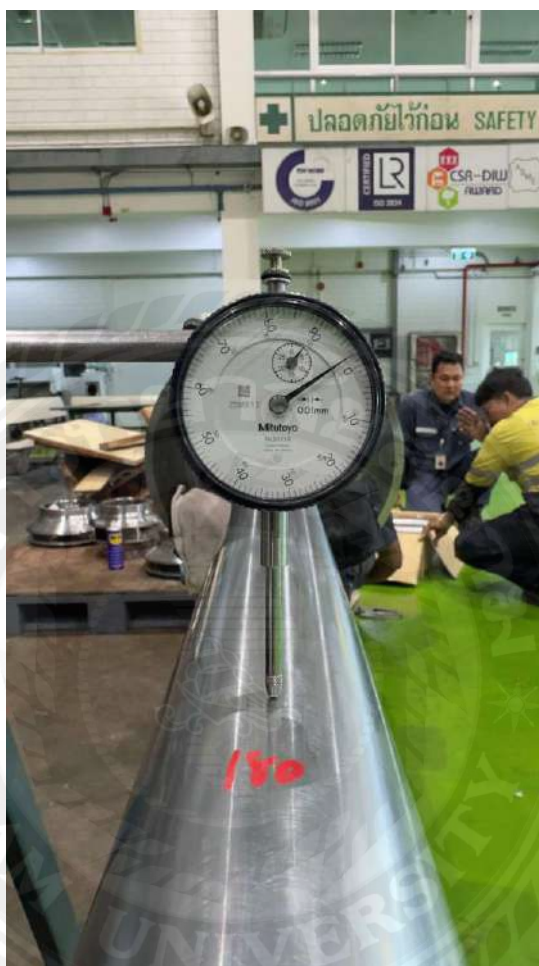
รูปที่ 4.4 ค่าที่ได้ - 0.03 ไม่เกินค่าที่กำหนด

4.1.3 ค่าที่ตรวจสอบได้ตำแหน่ง A ที่ 180 องศา ค่าที่ได้คือ - 0.03mm ไม่เกินค่าที่โรงงานกำหนด ได้คือ  $\pm$  ไม่เกิน 0.05 mm คือ ข้อมูลจากทางบริษัทกำหนด

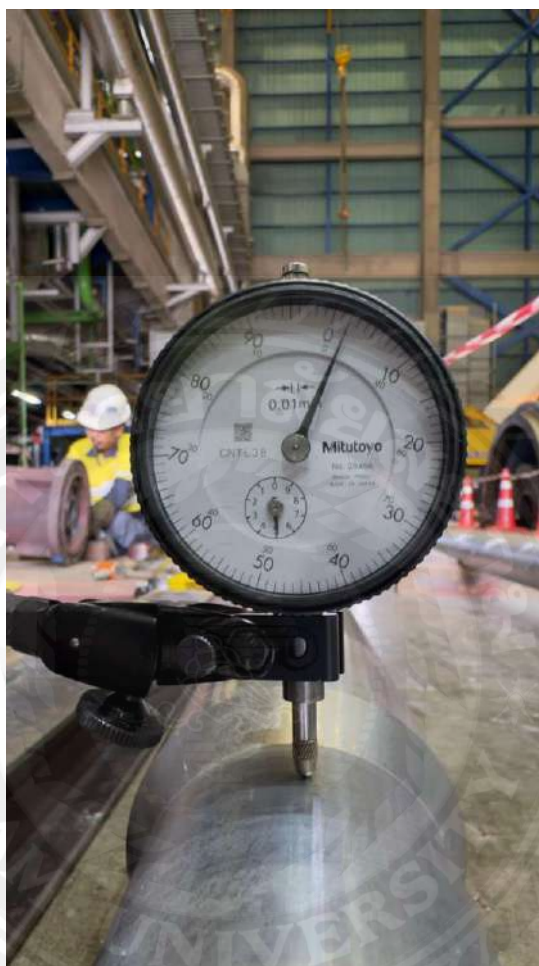
รูปที่ 4.5 ค่าที่ได้ + 0.02 ไม่เกินค่าที่กำหนด

4.1.4 ค่าที่ตรวจสอบได้ตำแหน่ง A ที่ 270 องศา ค่าที่ได้คือ +0.02 ไม่เกินค่าที่โรงงานกำหนด ได้คือ  $\pm$  ไม่เกิน 0.05 mm คือ ข้อมูลจากทางบริษัทกำหนด

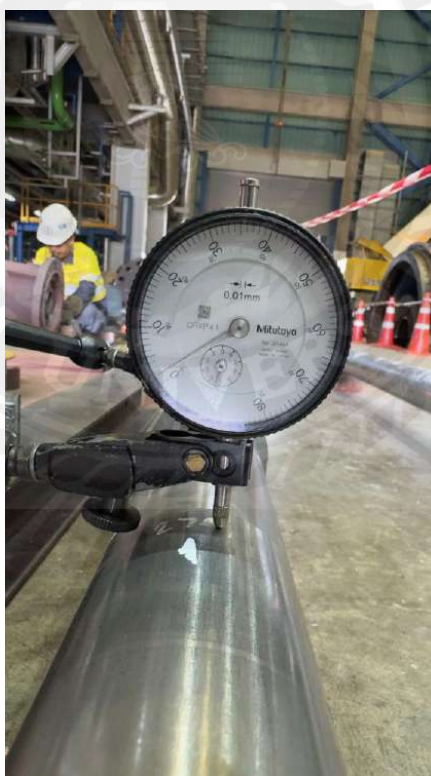
รูปที่ 4.7 ค่าที่ได้ + 0.02 ไม่เกินค่าที่กำหนด

4.1.6ค่าที่ตรวจสอบได้ตำแหน่ง B ที่ 90 องศา ได้คือ +0.02 ไม่เกินค่าที่โรงงานกำหนดได้ คือ  $\pm$  ไม่เกิน 0.05 คือ ข้อมูลจากทางบริษัท

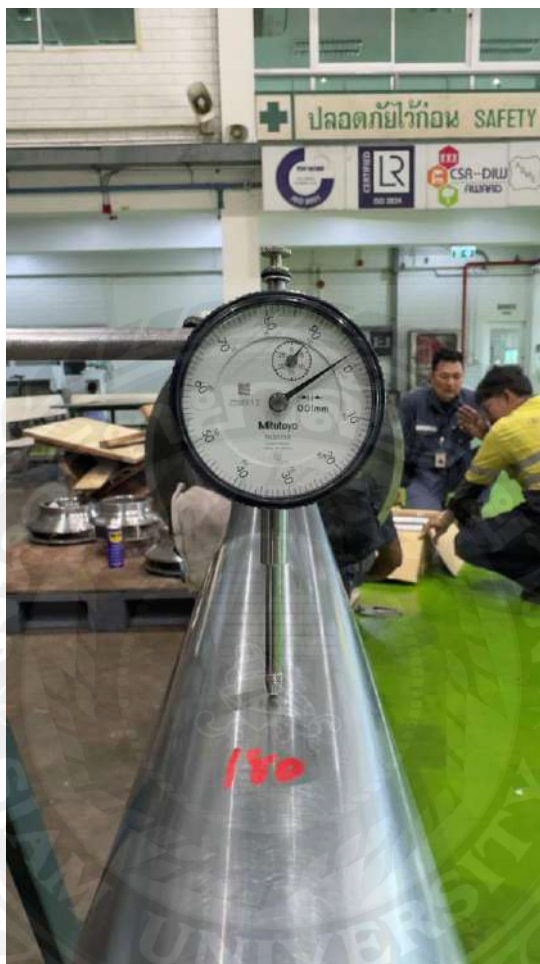
รูปที่ 4.8 ค่าที่ได้ - 0.03 ไม่เกินค่าที่กำหนด

4.1.7 ค่าที่ตรวจสอบได้ตำแหน่ง B ที่ 180 องศา ได้คือ - 0.03 ไม่เกินค่าที่โรงงานกำหนด  
ได้คือ  $\pm$  ไม่เกิน 0.05 mm คือ ข้อมูลจากทางบริษัท

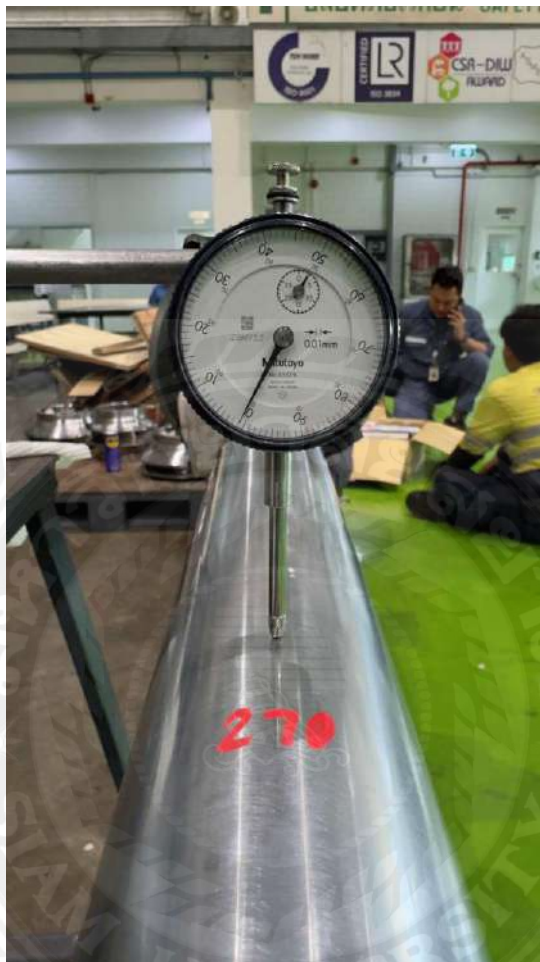
รูปที่ 4.9 ค่าที่ได้ + 0.01 ไม่เกินค่าที่กำหนด

4.1.8 ค่าที่ตรวจสอบได้ตำแหน่ง B ที่ 270 องศา ได้คือ + 0.01 ไม่เกินค่าที่โรงงานกำหนด  
ได้คือ  $\pm$  ไม่เกิน 0.05 คือ ข้อมูลจากทางบริษัท

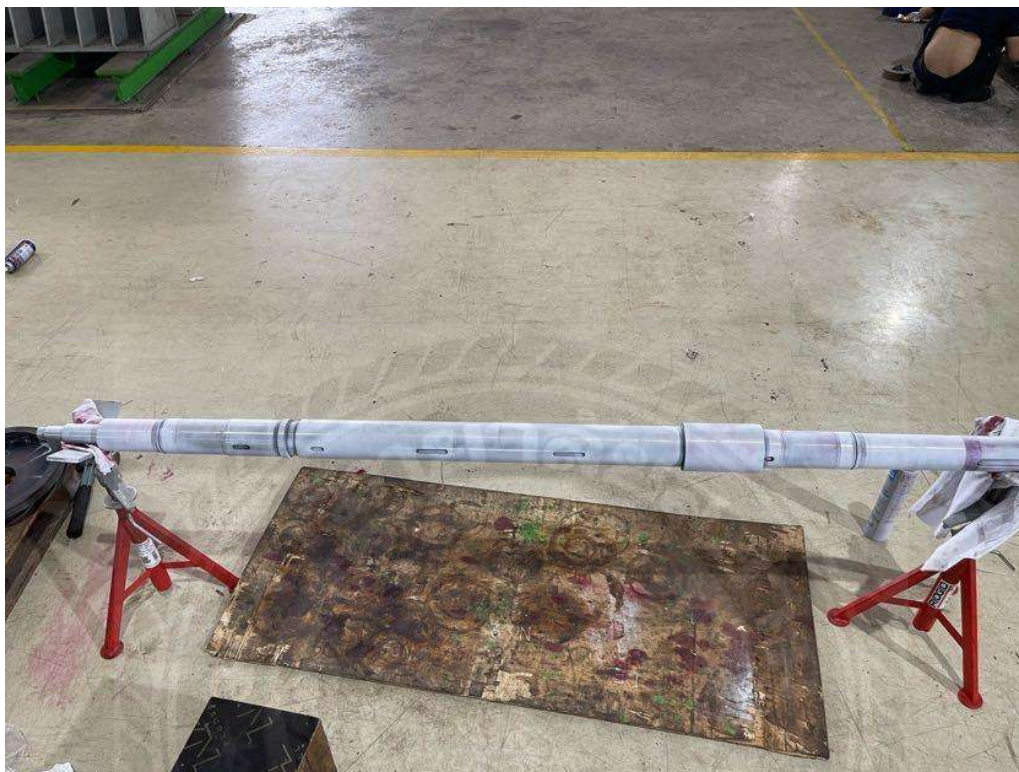
รูปที่ 4.10 การทำ PT

#### 4.2 การทำ PT (Penetrant Testing) ได้ทำการตรวจสอบแล้วว่าเพลามีรอยแตกร้าว

สรุปว่าไม่มีรอยแตกร้าวที่เพล่า เพราะไม่มีน้ำยา สีแดงแทรกซึมขึ้นมาตามเพล่า

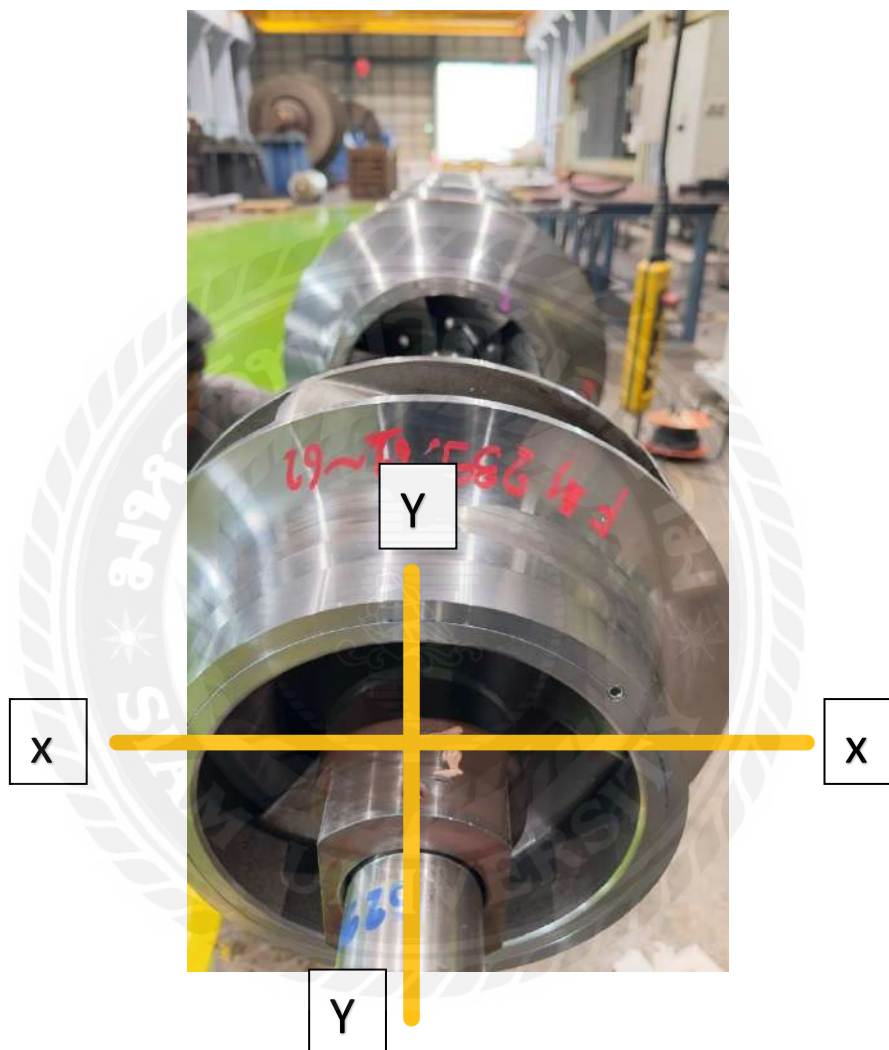
รูปที่ 4.13 แนวแกน X Y ใบที่ 1 ด้าน หน้า

4.3.1 ใบที่ 1 ด้าน F คือ ด้านหน้า ค่าที่วัดได้ในแนวแกน X Y คือ ค่าตามมาตรฐานของทางบริษัท คือ 239.61mm นำมาลบกับค่าที่วัดได้ด้วยเครื่องไมโครมิเตอร์ คือ 239.62 mm เท่ากับ  $239.61 - 239.62 = 0.01 \text{ mm}$  ไม่เกินค่าที่ บริษัทกำหนด คือ 0.07mm

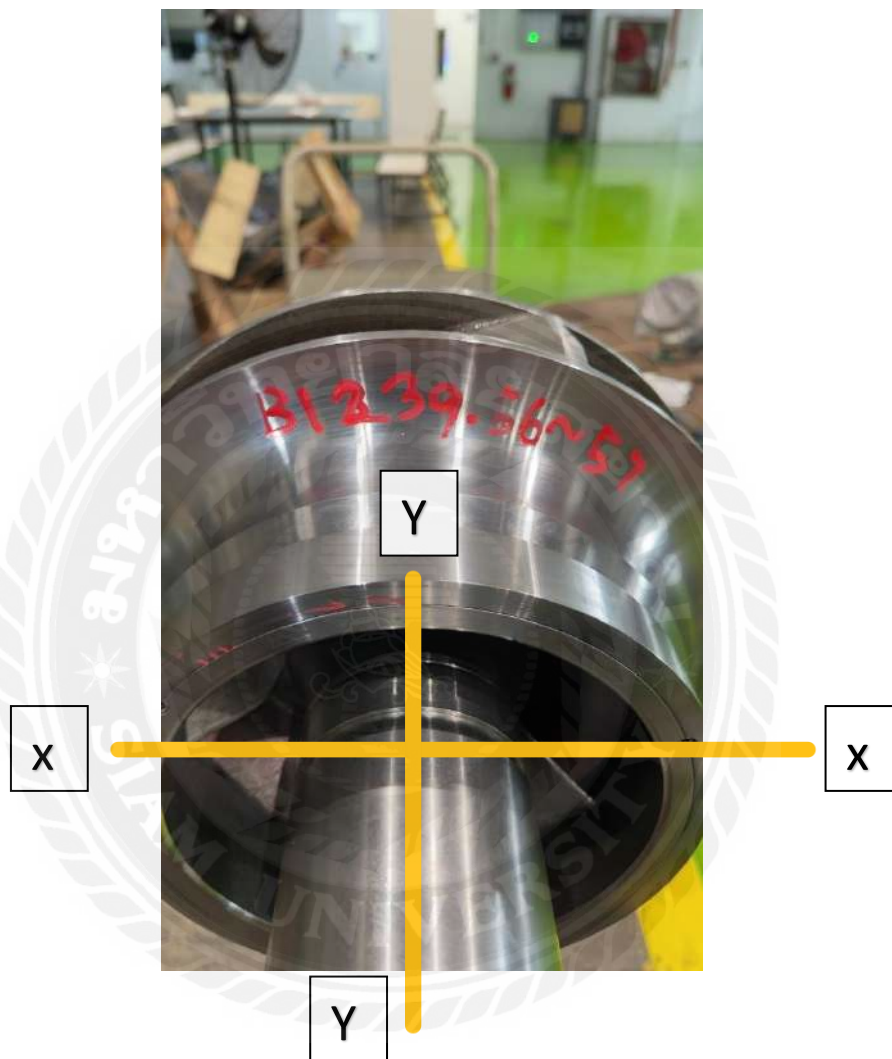
รูปที่ 4.14 แนวแกน X Y ใบที่ 1 ด้าน หลัง

4.3.2 ใบที่ 1 ด้าน R คือด้านหน้า ค่าที่วัดได้ในแนวแกน X Y คือ ค่าตามมาตรฐานของทางบริษัท คือ 239.56mm นำมาลบกับค่าที่วัดได้ด้วยเครื่องไมโครมิเตอร์ คือ 239.57 mmเท่ากับ  $239.56 - 239.57 = 0.01 \text{ mm}$  ไม่เกินค่าที่ บริษัทกำหนด คือ 0.07mm

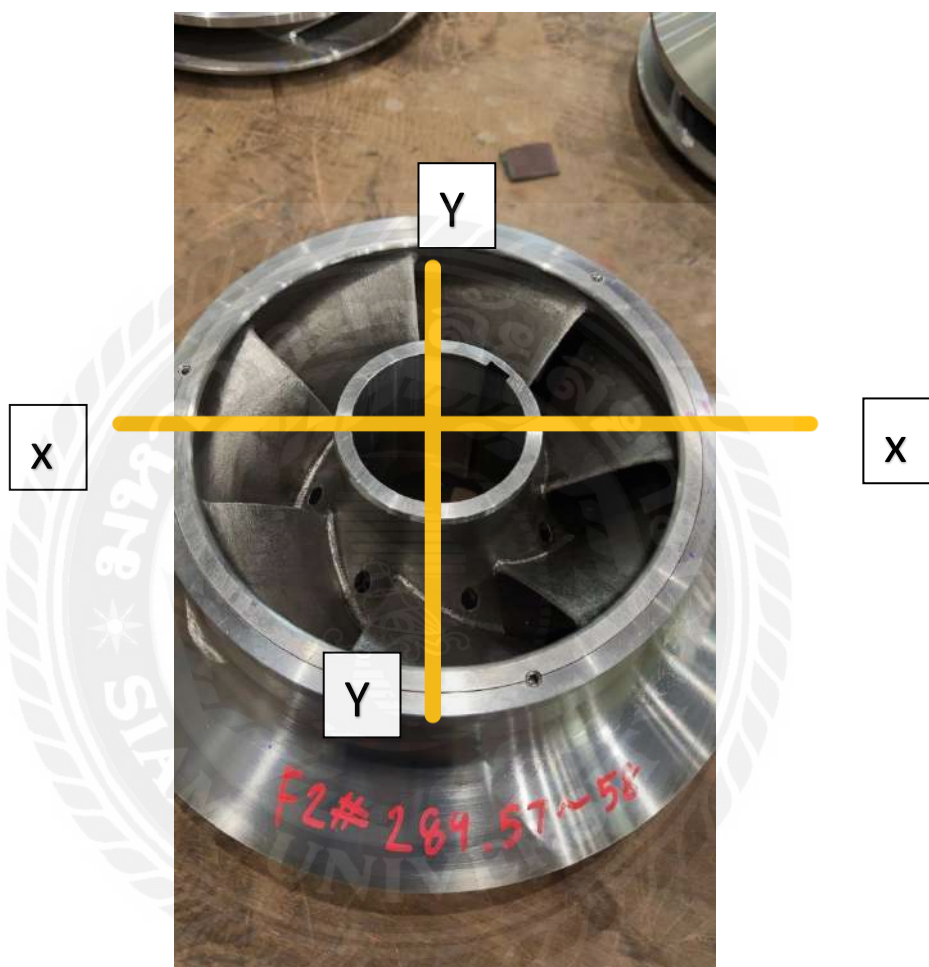
รูปที่ 4.15 แนวแกน X Y ใบที่ 2 ด้าน หน้า

4.3.3 ใบที่ 2 ด้าน F คือด้านหน้า ค่าที่วัดได้ในแนวแกน X Y คือ ค่าตามมาตรฐานของทางบริษัท คือ 289.57mm นำมาลบกับค่าที่วัดได้ด้วยเครื่องไมโครมิเตอร์ คือ 239.58 mmเท่ากับ  $289.57 - 239.58 = 0.01 \text{ mm}$  ไม่เกินค่าที่ บริษัทกำหนด คือ 0.07mm

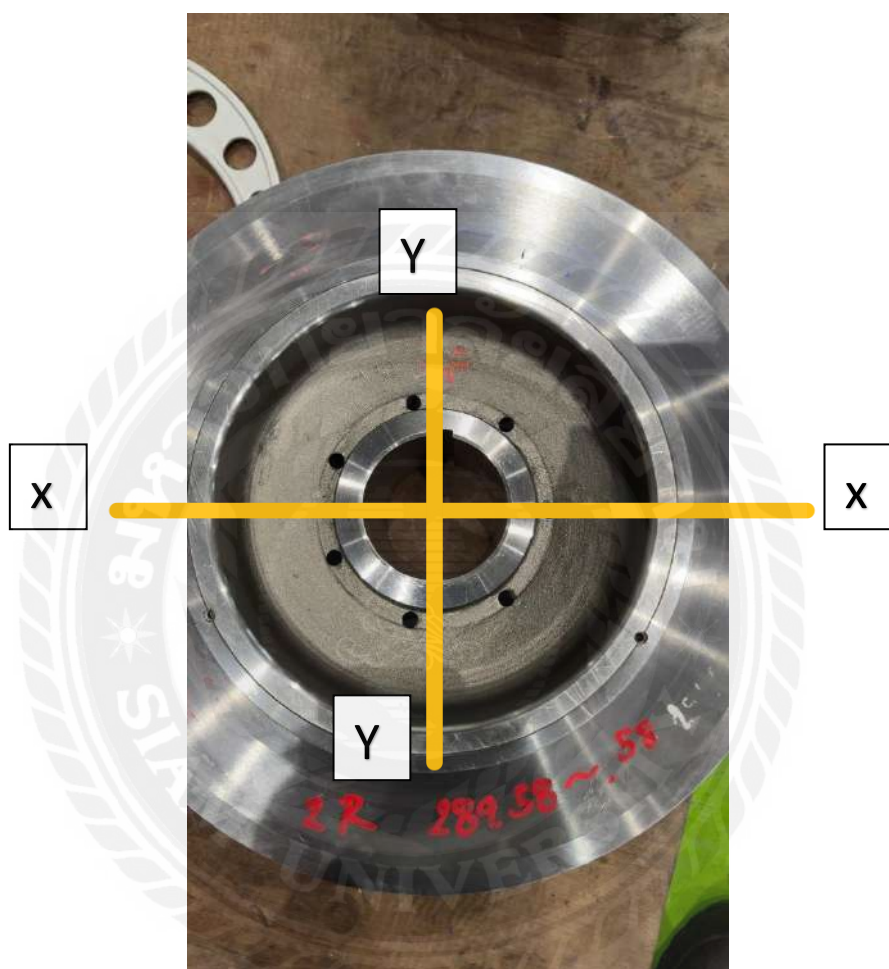
รูปที่ 4.16 แนวแกน X Y ใบที่ 2 ด้าน หลัง

4.3.4 ใบที่ 2 ด้าน R คือด้านหลัง ค่าที่วัดได้ในแนวแกน X Y คือ ค่าตามมาตรฐานของทางบริษัท คือ 289.58mm นำมาลบกับค่าที่วัดได้ด้วยเครื่องไมโครมิเตอร์ คือ 289.58 mmเท่ากับ  $289.58 - 289.58 = 0.00 \text{ mm}$  ไม่เกินค่าที่ บริษัทกำหนด คือ 0.07mm

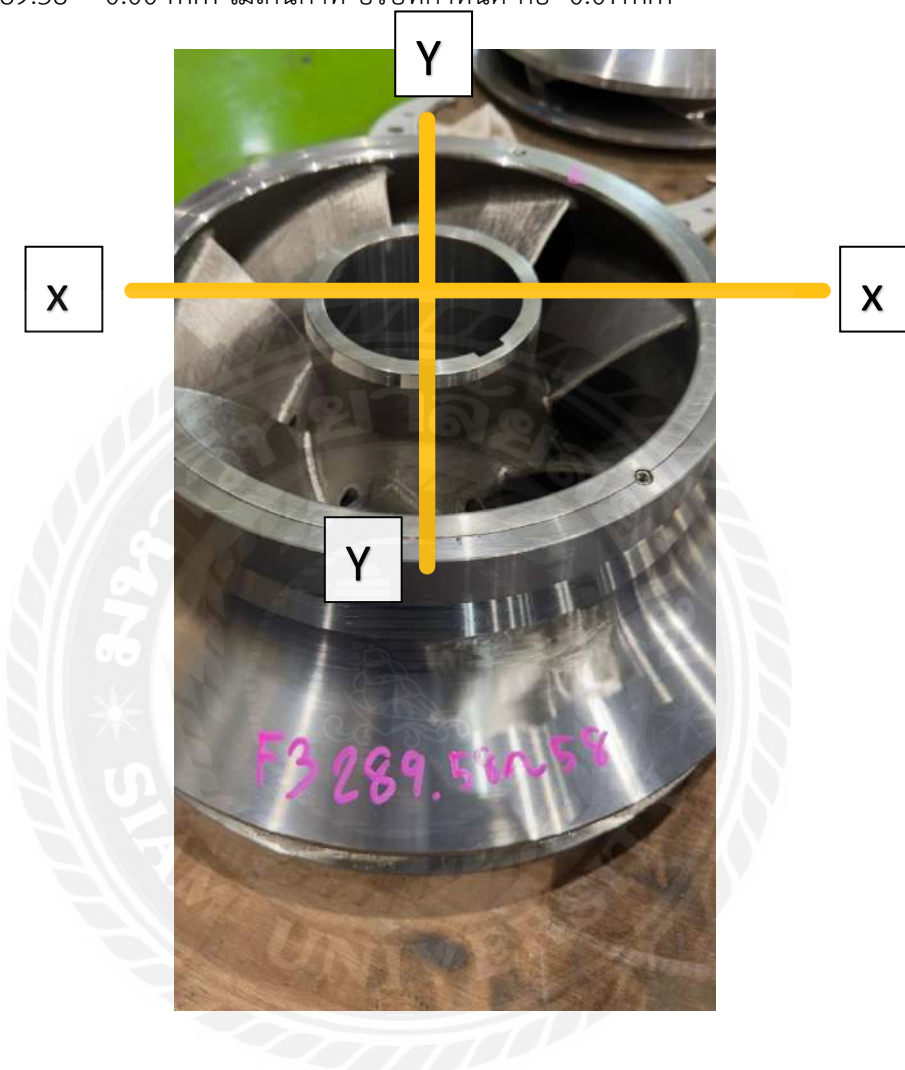
รูปที่ 4.17 แนวแกน X Y ใบที่ 3 ด้าน หน้า

4.3.5 ใบที่ 3 ด้าน F คือด้านหน้า ค่าที่วัดได้ในแนวแกน X Y คือ ค่าตามมาตรฐานของทางบริษัท คือ 289.58mm นำมาลบกับค่าที่วัดได้ด้วยเครื่องไมโครมิเตอร์ คือ 289.58 mmเท่ากับ  $289.58 - 289.58 = 0.00 \text{ mm}$  ไม่เกินค่าที่ บริษัทกำหนด คือ 0.07mm

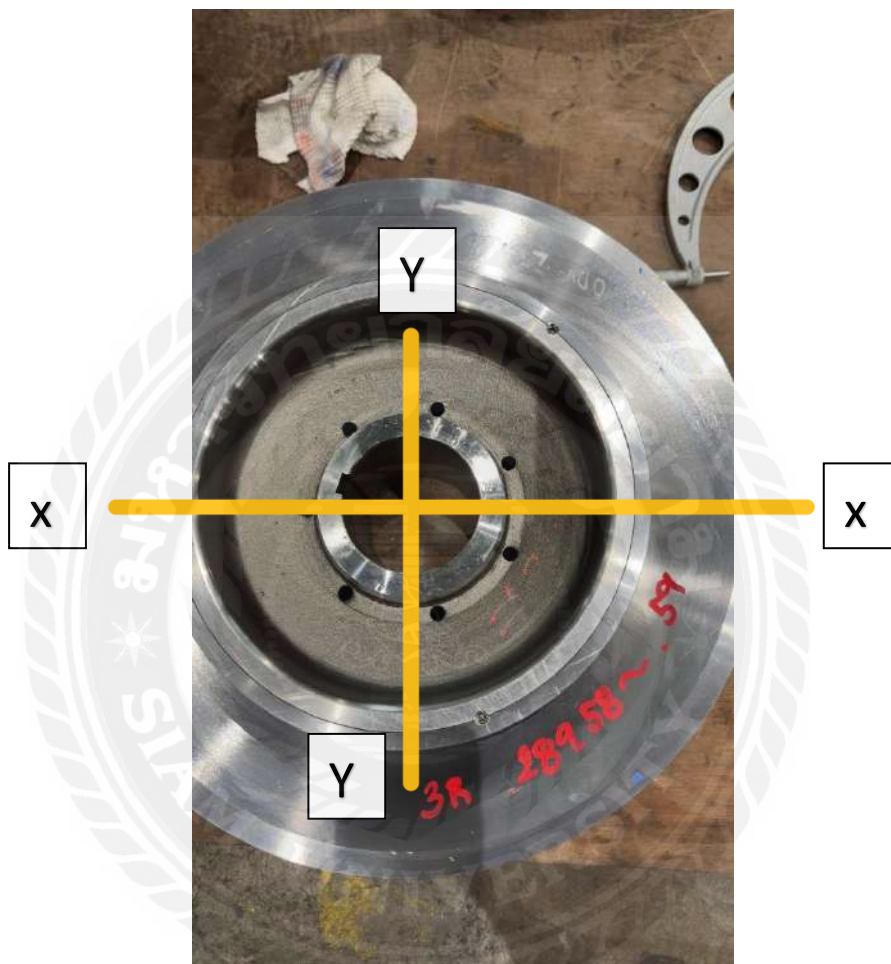
รูปที่ 4.18 แนวแกน X Y ใบที่ 3 ด้าน หลัง

4.3.6 ใบที่ 3 ด้าน R คือด้านหลัง ค่าที่วัดได้ในแนวแกน X Y Y คือ ค่าตามมาตรฐานของทางบริษัท คือ 289.58mm นำมาลบกับค่าที่วัดได้ด้วยเครื่องไมโครมิเตอร์ คือ 289.59 mmเท่ากับ  $289.58 - 289.58 = 0.01 \text{ mm}$  ไม่เกินค่าที่ บริษัทกำหนด คือ 0.07mm

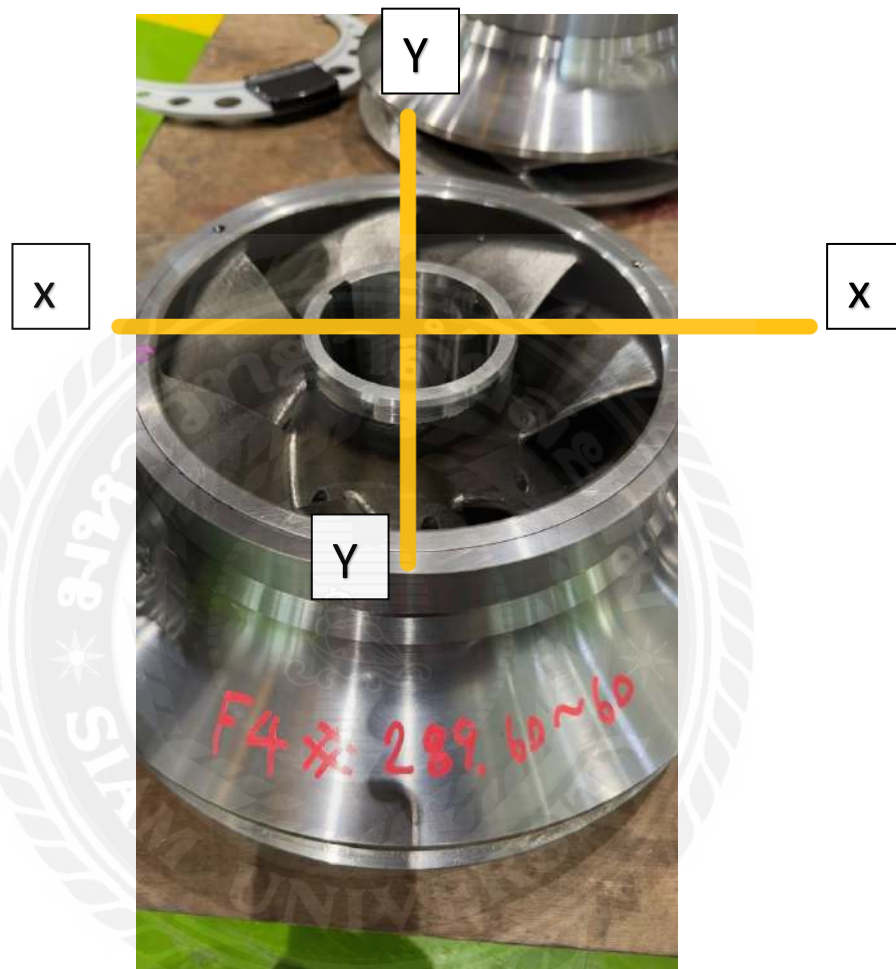
รูปที่ 4.19 แนวแกน X Y ใบที่ 4 ด้าน หน้า

4.3.7 ใบที่ 4 ด้าน F คือด้านหน้า ค่าที่วัดได้ในแนวแกน X Y Y คือ ค่าตามมาตรฐานของทางบริษัท คือ 289.60mm นำมาลบกับค่าที่วัดได้ด้วยเครื่องไมโครมิเตอร์ คือ 289.60 mm เท่ากับ  $289.60 - 289.60 = 0.00$  mm ไม่เกินค่าที่ บริษัทกำหนด คือ 0.07mm

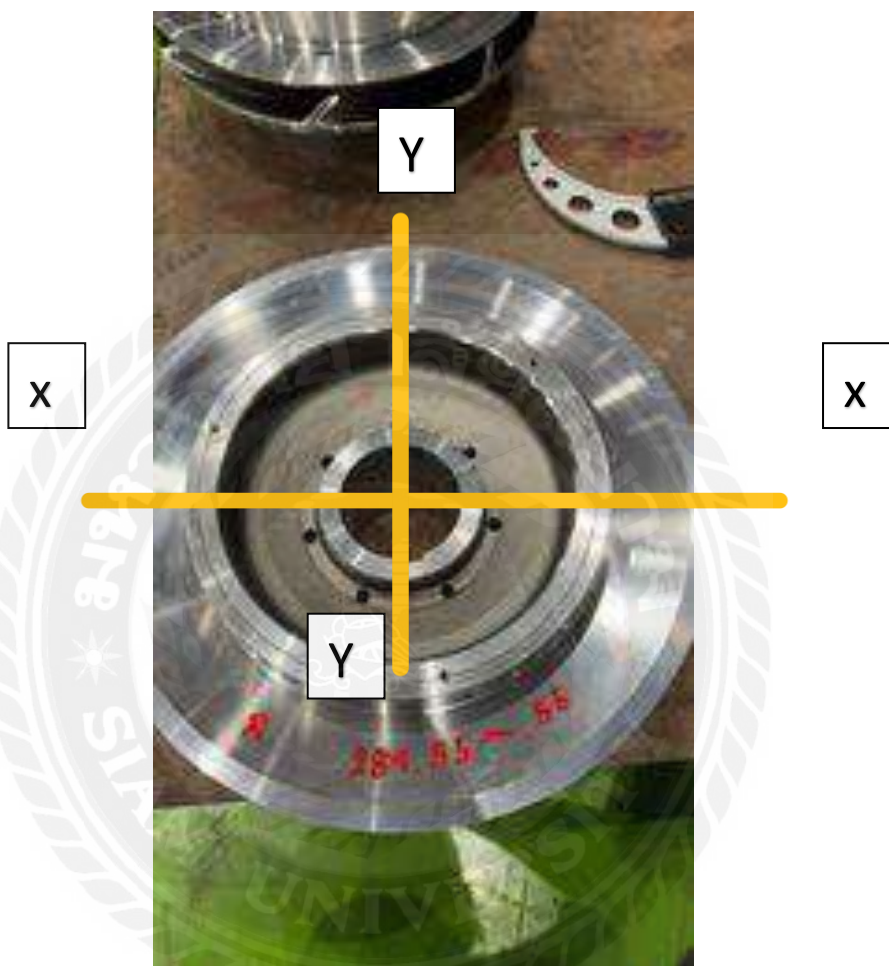
รูปที่ 4.20 แนวแกน X Y ใบที่ 4 ด้าน หลัง

4.3.8 ใบที่ 4 ด้าน R คือด้านหลัง ค่าที่วัดได้ในแนวแกน X Y คือ ค่าตามมาตรฐานของทางบริษัท คือ 289.55mm นำมาลบกับค่าที่วัดได้ด้วยเครื่องไมโครมิเตอร์ คือ 289.55 mmเท่ากับ  $289.55 - 289.55 = 0.00 \text{ mm}$  ไม่เกินค่าที่ บริษัทกำหนด คือ 0.07mm

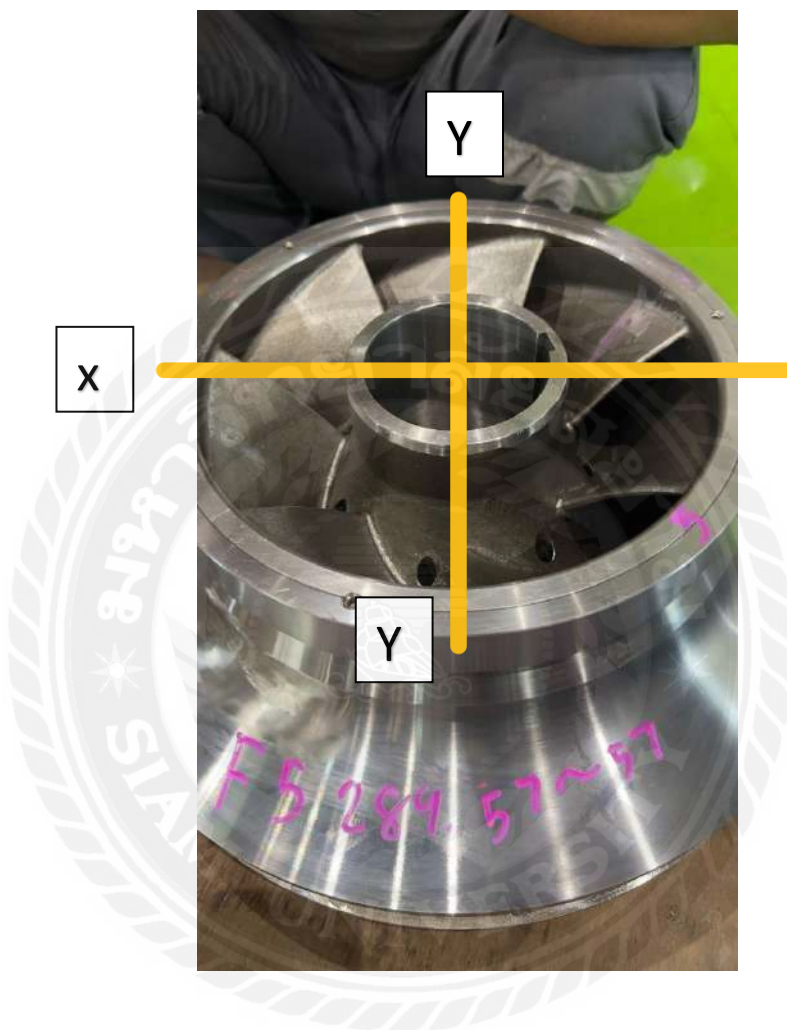
รูปที่ 4.21 แนวแกน X Y ใบที่ 5 ด้าน หน้า

4.3.9 ใบที่ 5 ด้าน F คือด้านหน้า ค่าที่วัดได้ในแนวแกน X Y คือ ค่าตามมาตรฐานของทางบริษัท คือ 289.57mm นำมาลบกับค่าที่วัดได้ด้วยเครื่องไมโครมิเตอร์ คือ 289.57 mm เท่ากับ  $289.57 - 289.5 = 0.00 \text{ mm}$  ไม่เกินค่าที่ บริษัทกำหนด คือ 0.07mm

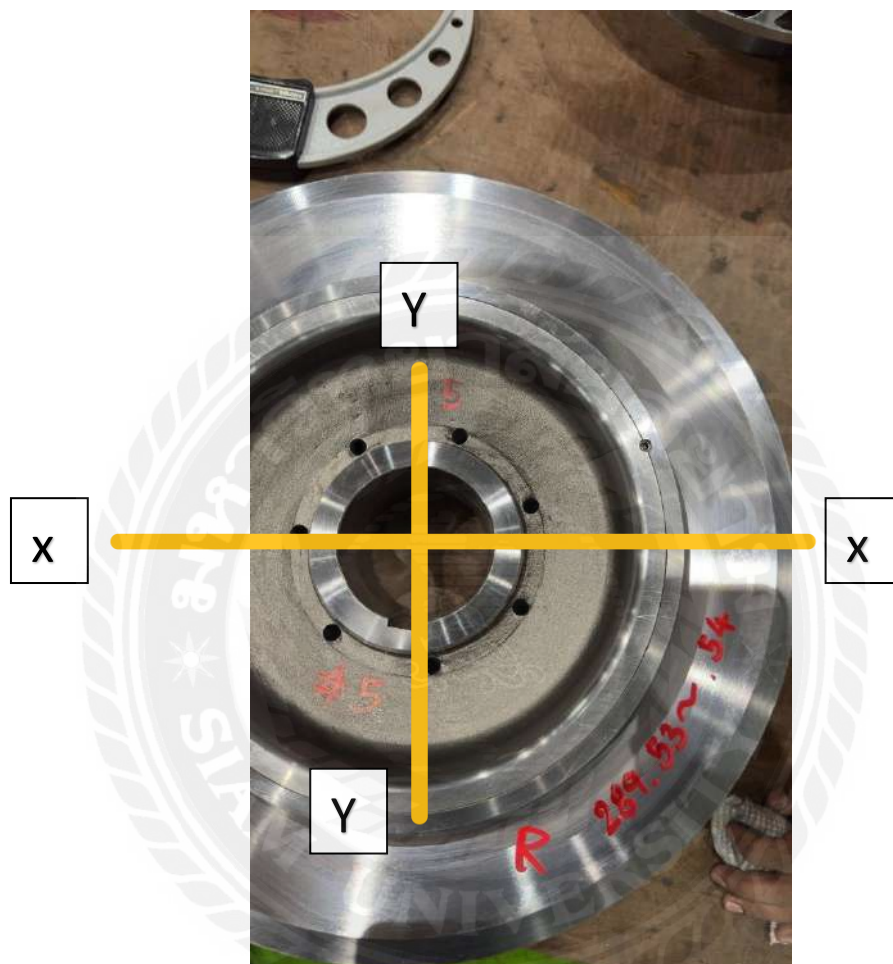
รูปที่ 4.22 แนวแกน X Y ใบที่ 5 ด้าน หลัง

4.3.10 ใบที่ 5 ด้าน R คือด้านหน้า ค่าที่วัดได้ในแนวแกน X Y คือ ค่าตามมาตรฐานของทางบริษัท คือ 289.53mm นำมาลบกับค่าที่วัดได้ด้วยเครื่องไมโครมิเตอร์ คือ 289.54 mmเท่ากับ  $289.53 - 289.54 = 0.01 \text{ mm}$  ไม่เกินค่าที่ บริษัทกำหนด คือ 0.07mm

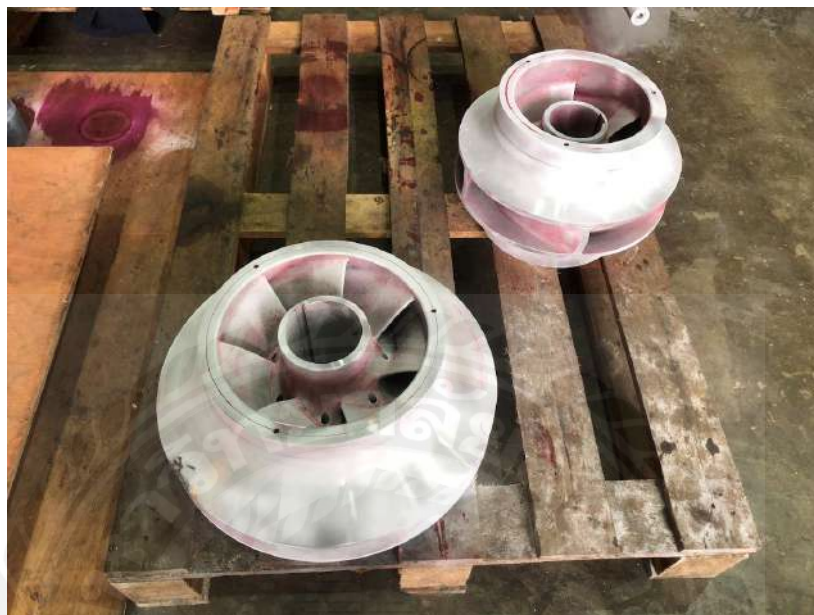
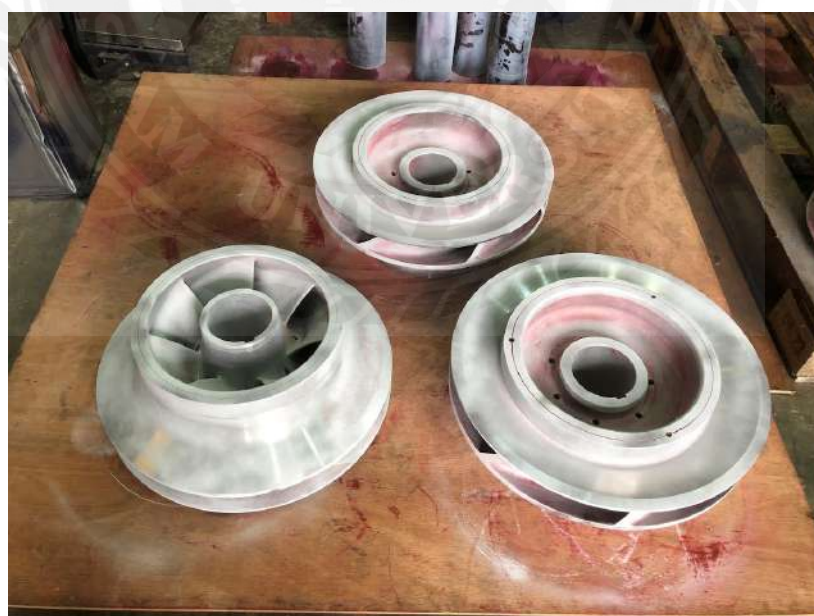
4.4 การทำ PT ทั้ง 5 ใบ (Penetrant Testing) ได้ทำการตรวจสอบแล้วว่าใบพัดทั้ง 5 ใบ สรุบได้  
ว่าไม่มีรอยแตกกราวเพราะไม่มีน้ำยา สีแดง ซึมขึ้นมากตามใบพัด
