การตรวจสอบระบบอุปกรณ์ดูดซับแรงสั่นสะเทือนของรถยนต์ยุโรป

Inspection of The Vibration Absorption System of European Vehicles

หัวข้อโครงการ : การตรวจสอบระบบอุปกรณ์ดูดซับแรงสั่นสะเทือนของรถยนต์ยุโรป  
: Inspection of The Vibration Absorption System of European Vehicles  
รายชื่อผู้จัดทำ : นาย.ฐิติกร อยู่สุข 6523100008  
หลักสูตร : วิศวกรรมศาสตร์ สาขาวิศวกรรมเครื่องกล  
อาจารย์นิเทศ : ดร.ชาญชัย วิรุณฤทธิ์ชัย

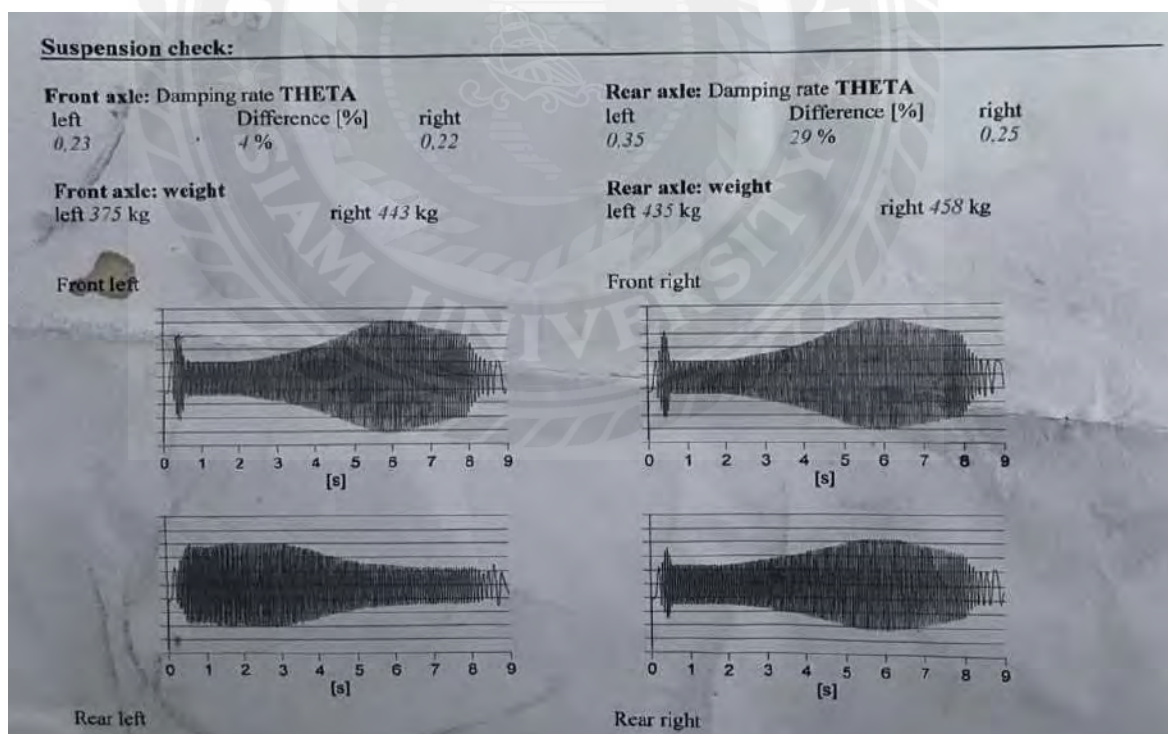
3.10.4 จะมีใบปรี้นออกมาเพื่อให้เราดูข้อมูลจากระบบทดสอบออกมาว่ามีค่าตัวไหนผิดปกติหรือไหมควรต้องเปลี่ยนอุปกรณ์ใหม่แต่เพื่อความแน่ใจเราจะต้องขึ้น (Hoist) 3 ระดับเพื่อตรวจสอบด้วยสายตาอีกครั้ง

รูปที่ 3.18 ใบรายงานผลการตรวจวัดสภาพระบบโซ่คอป

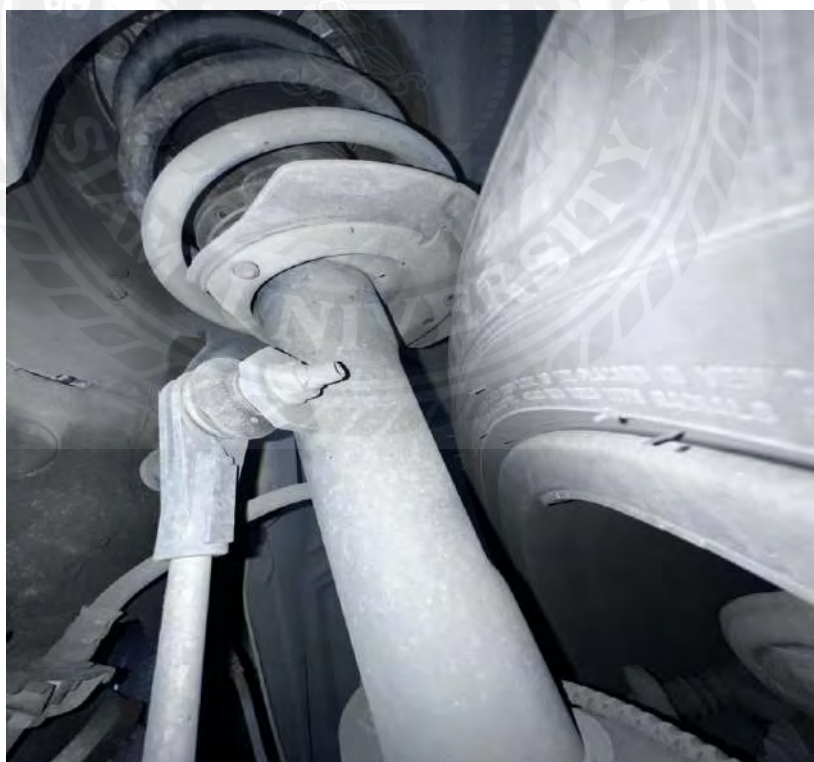
รูปที่ 3.20 โช้คอัพด้านหน้าตรวจสอบด้วยสายตาไม่พบคราบน้ำมันรั่วซึม

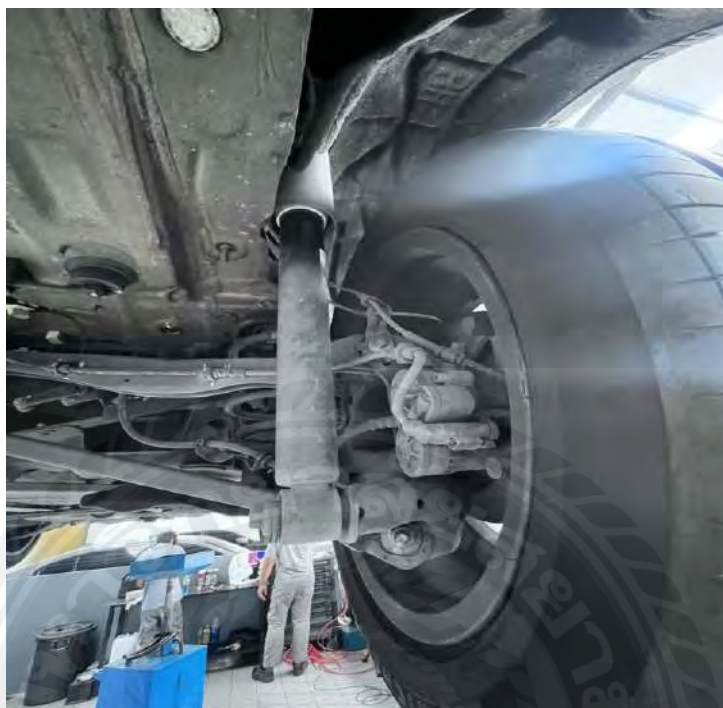
รูปที่ 3.21 โช้คอัพด้านหลังตรวจสอบด้วยสายตาไม่พบคราบน้ำมันรั่วซึม

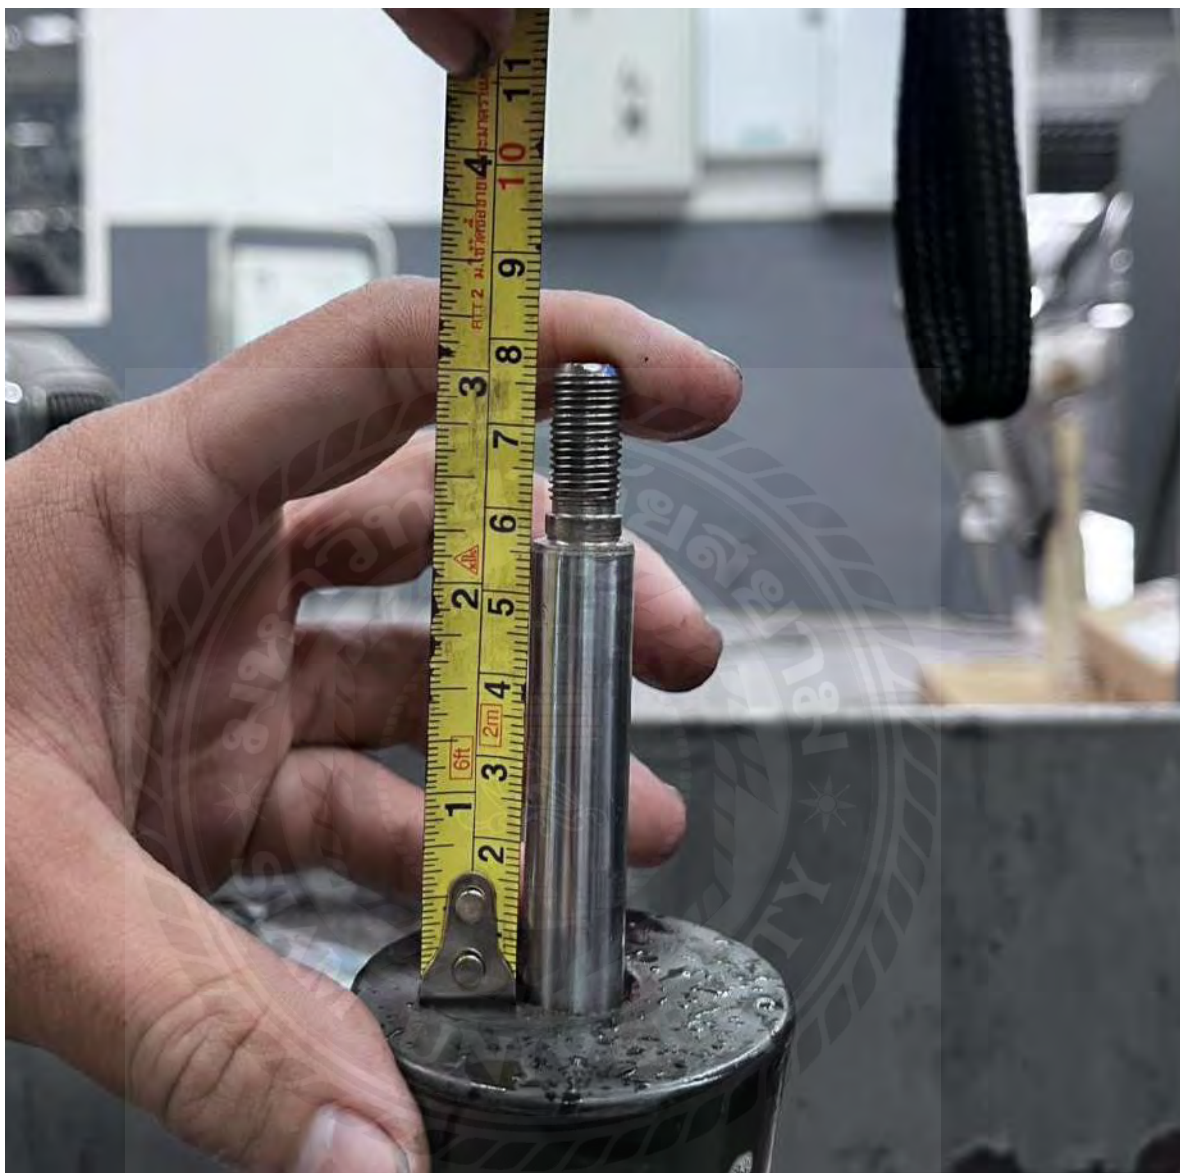
รูปที่ 3.31 ความผิดปกติใช้คอปด้านหลังซ้ายไม้คันทัวและวัดได้ 55 mm ระยะยุบตามคู่มือควรมีระยะ  
178 mm – 183 mm

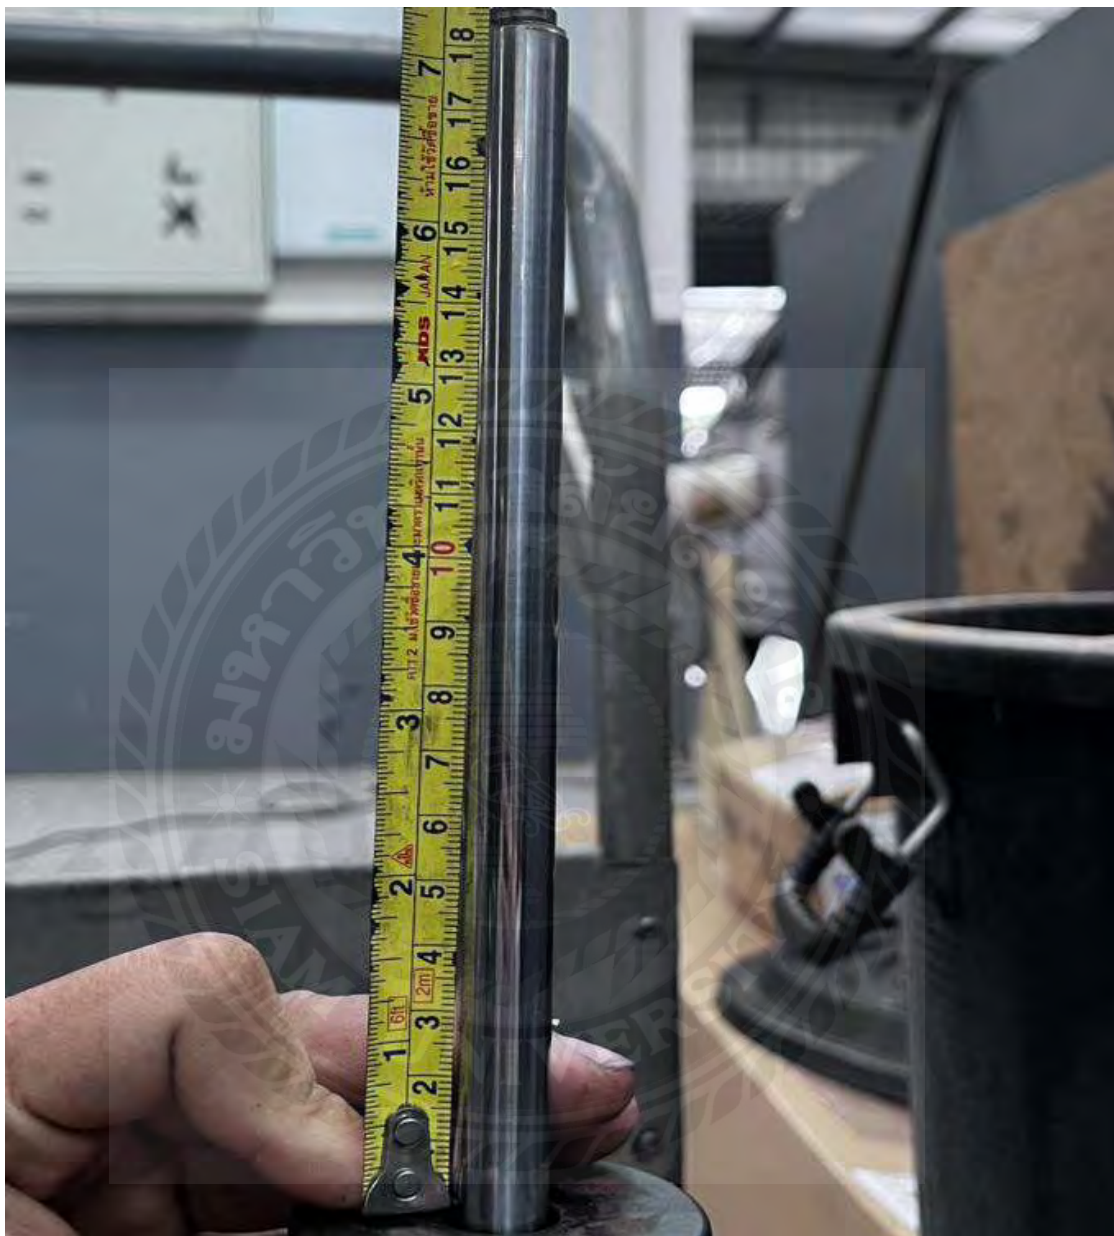
รูปที่ 3.32 การวัดเปรียบเทียบใช้ค้ำข้างที่เป็นปกติทดแทนใช้ค้ำเพื่อทดสอบระยะยุบตัว

วัดได้ 183 mm

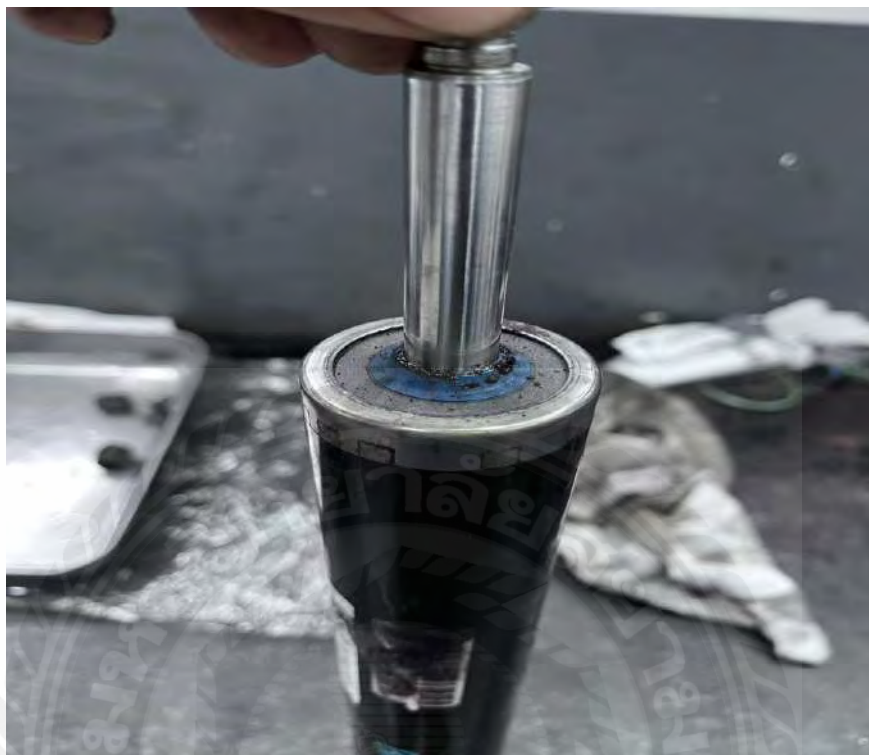
รูปที่ 3.33 การถอดฝาครอบออกพบมีคราบน้ำมันซึมอยู่ภายในโช้คอัพ

รูปที่ 3.34 การเคลมอะไหล่เปลี่ยนให้ลูกค้าเนื่องจากรถลูกค้าอยู่ในช่วงประกันไม่เกิน 100,000 km จึงสามารถเคลมได้

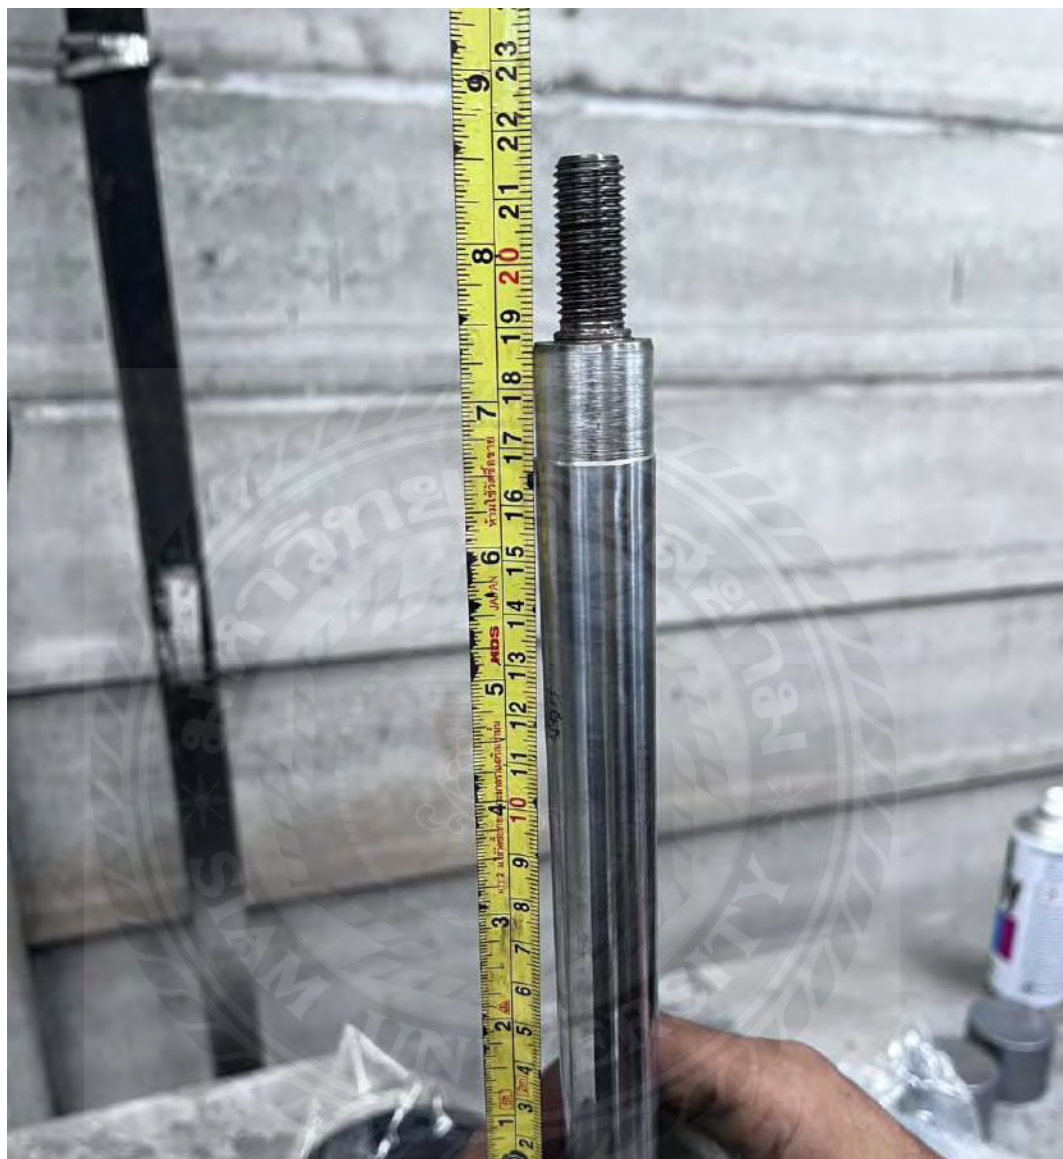
รูปที่ 3.53 ทดสอบการยุบของไขควงพ่น้ำขาวเป็นปกติวัดได้ 187 mm ตามคู่มือควรมีระยะ

183 mm – 188 mm

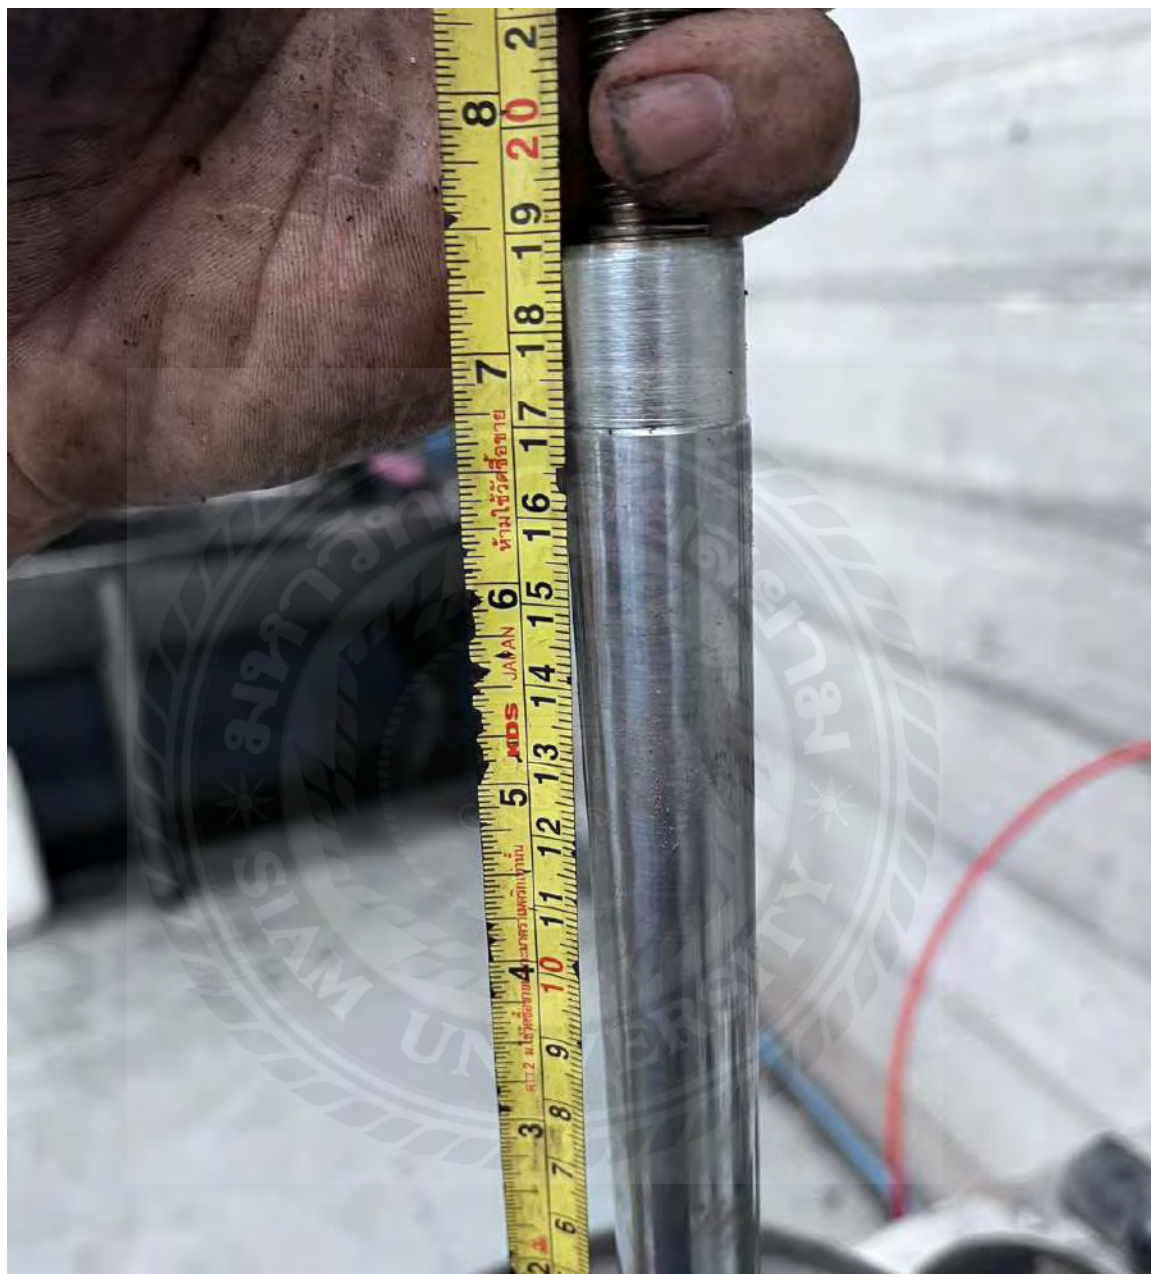
รูปที่ 3.54 ทดสอบการยุบของโซ่คัพหน้าซ้ายเป็นปกติ วัดได้ 188 mm ถือว่าเป็นปกติ

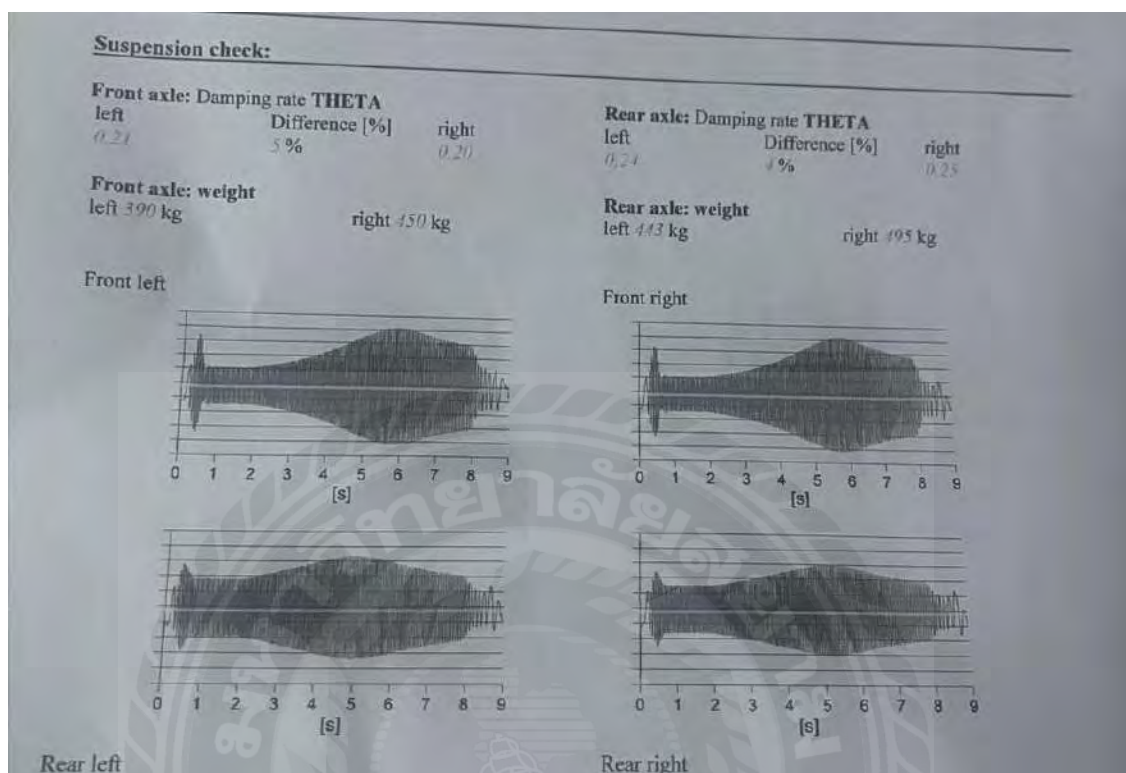
รูปที่ 3.66 ผลจากทดสอบด้วยเครื่องครั้งที่ 2 ไม่พบอาการความผิดปกติ

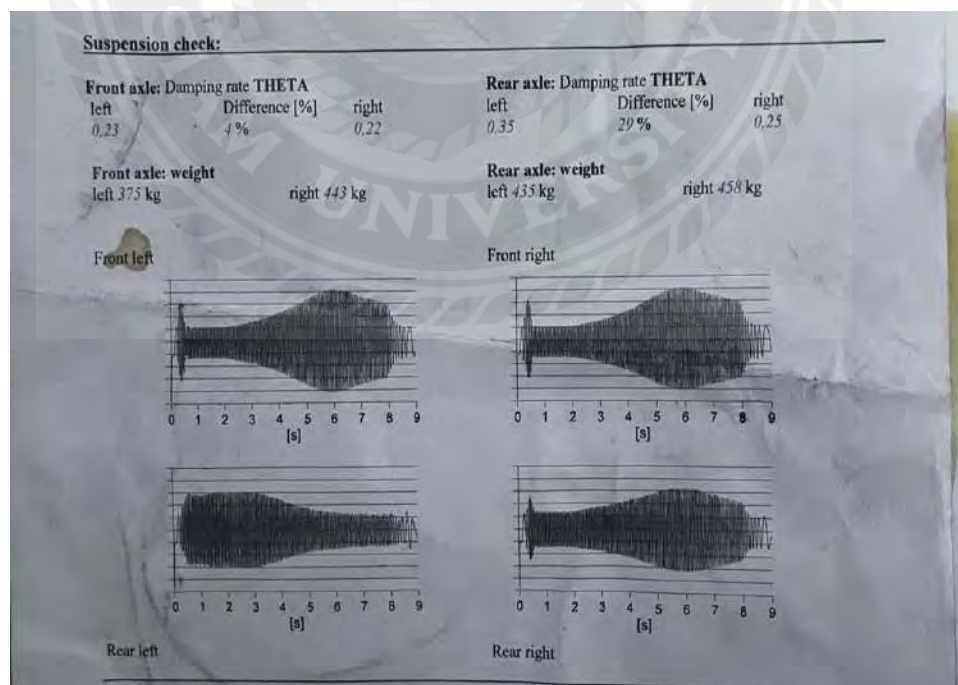
#### 4.1.2 การทดสอบเครื่องทดสอบพบโช้คอัพหลังมีค่า Difference สูงกว่าตามที่คู่มือกำหนดไว้ที่ 6-10%

รูปที่ 4.3 ใบรายงานผลการตรวจวัดสภาพระบบโช้คอัพก่อนเปลี่ยน

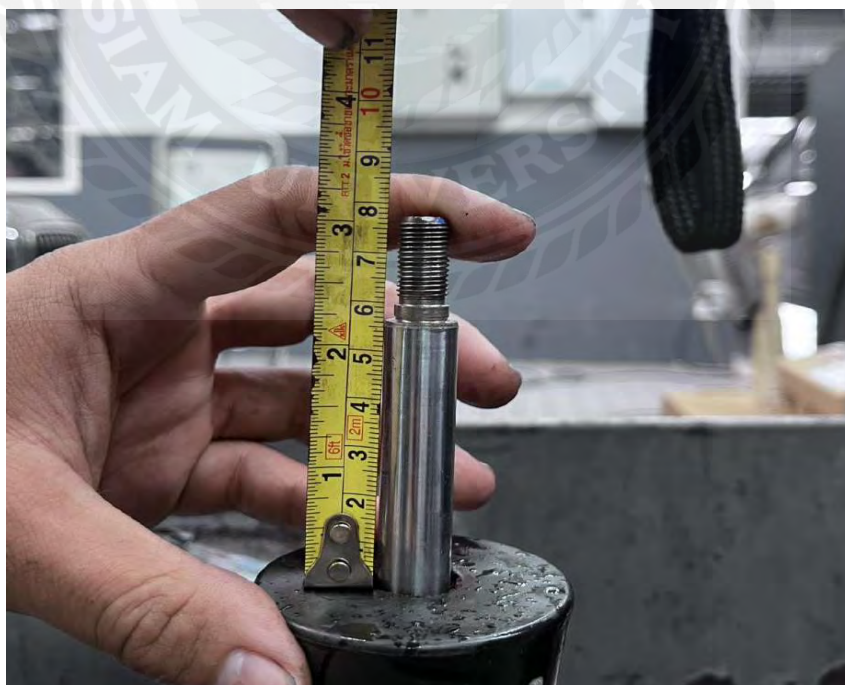
รูปที่ 4.5 อาการความผิดปกติใช้คัพไม่คืนตัววัดได้ 55 mm ตามคู่มือควรมีระยะ 178 mm-183 mm

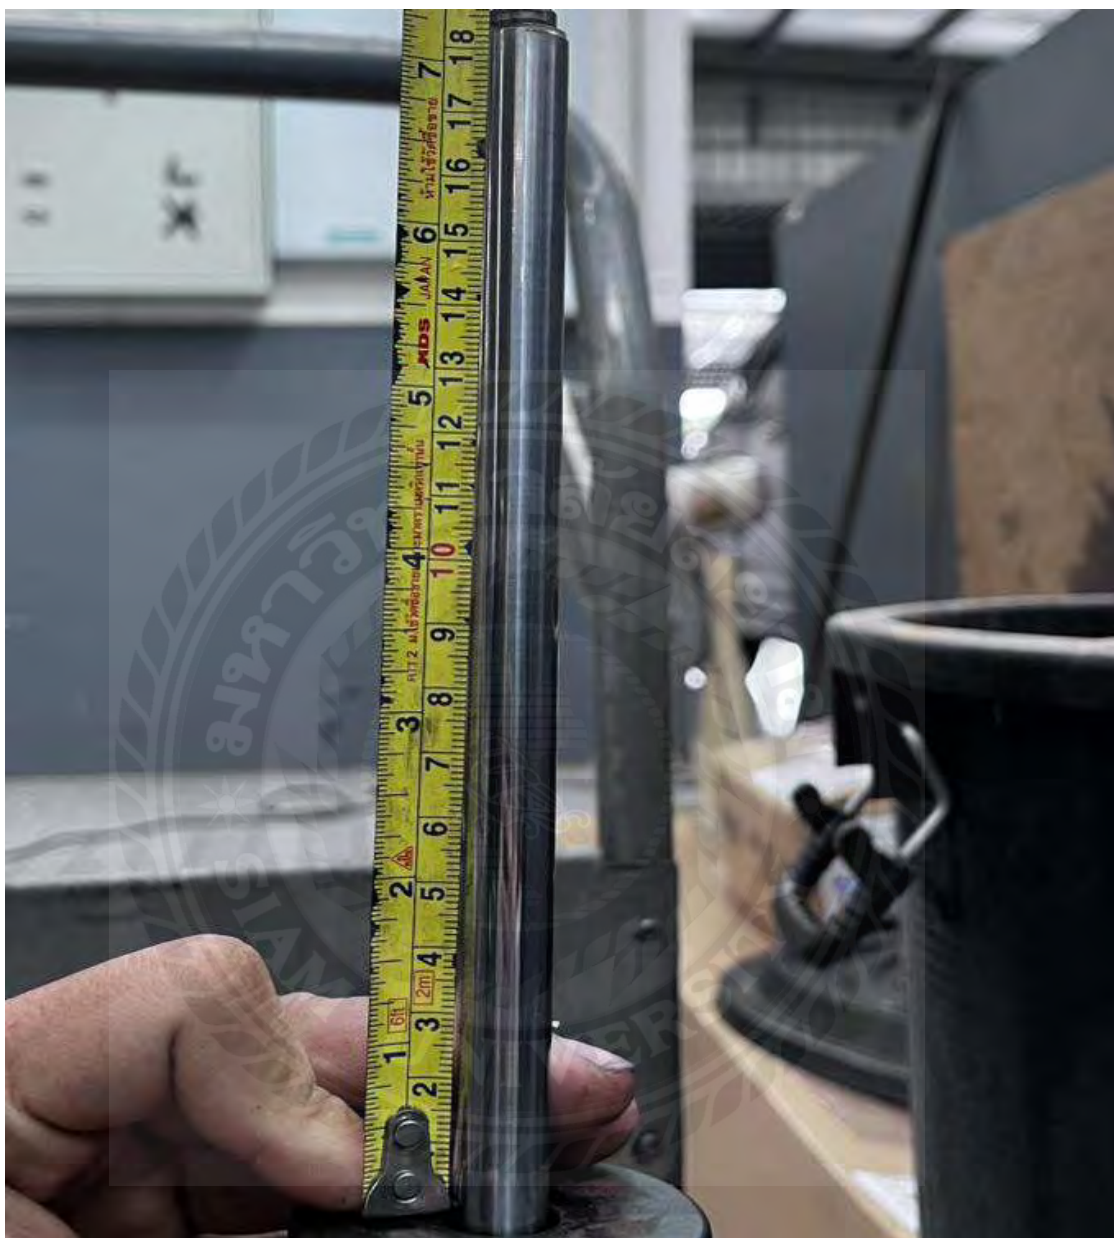
รูปที่ 4.6 การวัดเปรียบเทียบใช้คอปข้างที่เป็นปกติเพื่อทดสอบระยะยุบตัววัดได้ 183 mm ถือว่าเป็นปกติ

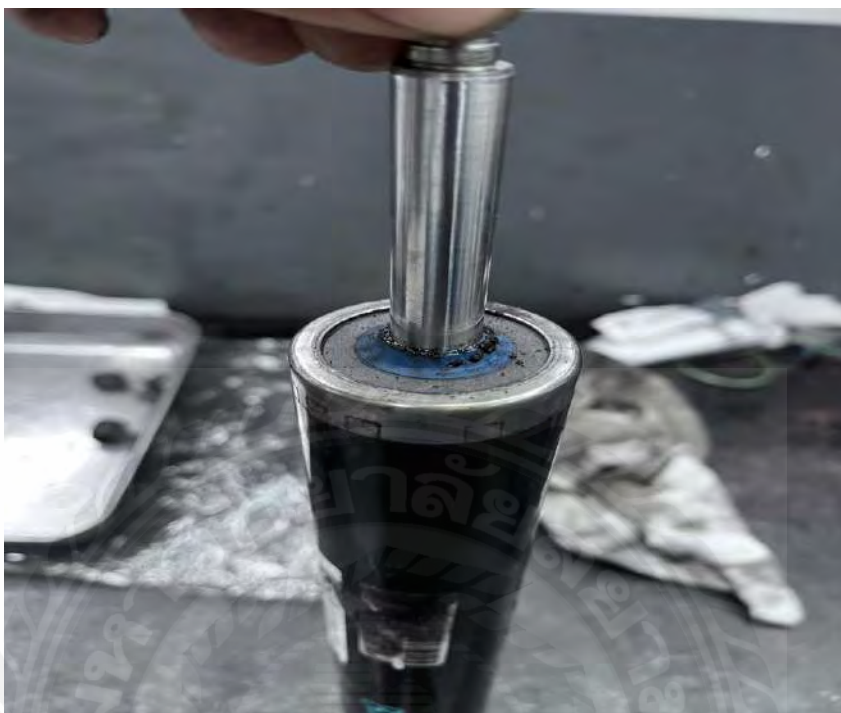
รูปที่ 4.7 การถอดฝาครอบออกพบมีคราบน้ำมันซึมอยู่ภายในโช้คอัพ

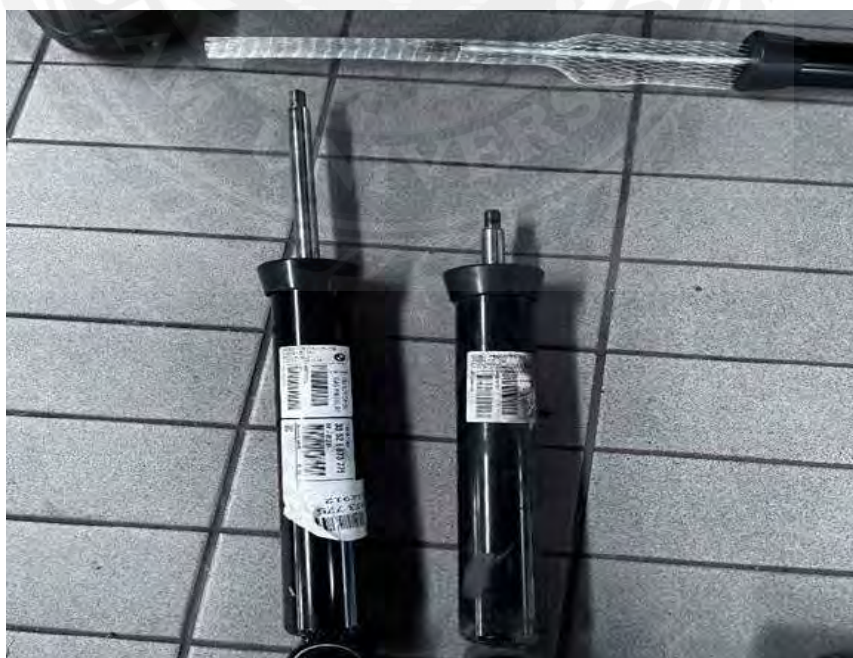
รูปที่ 4.8 การเปรียบเทียบของเก่ากับใหม่ที่มีระยะ 183 mm กับ 55 mm ของโช้คที่เสีย

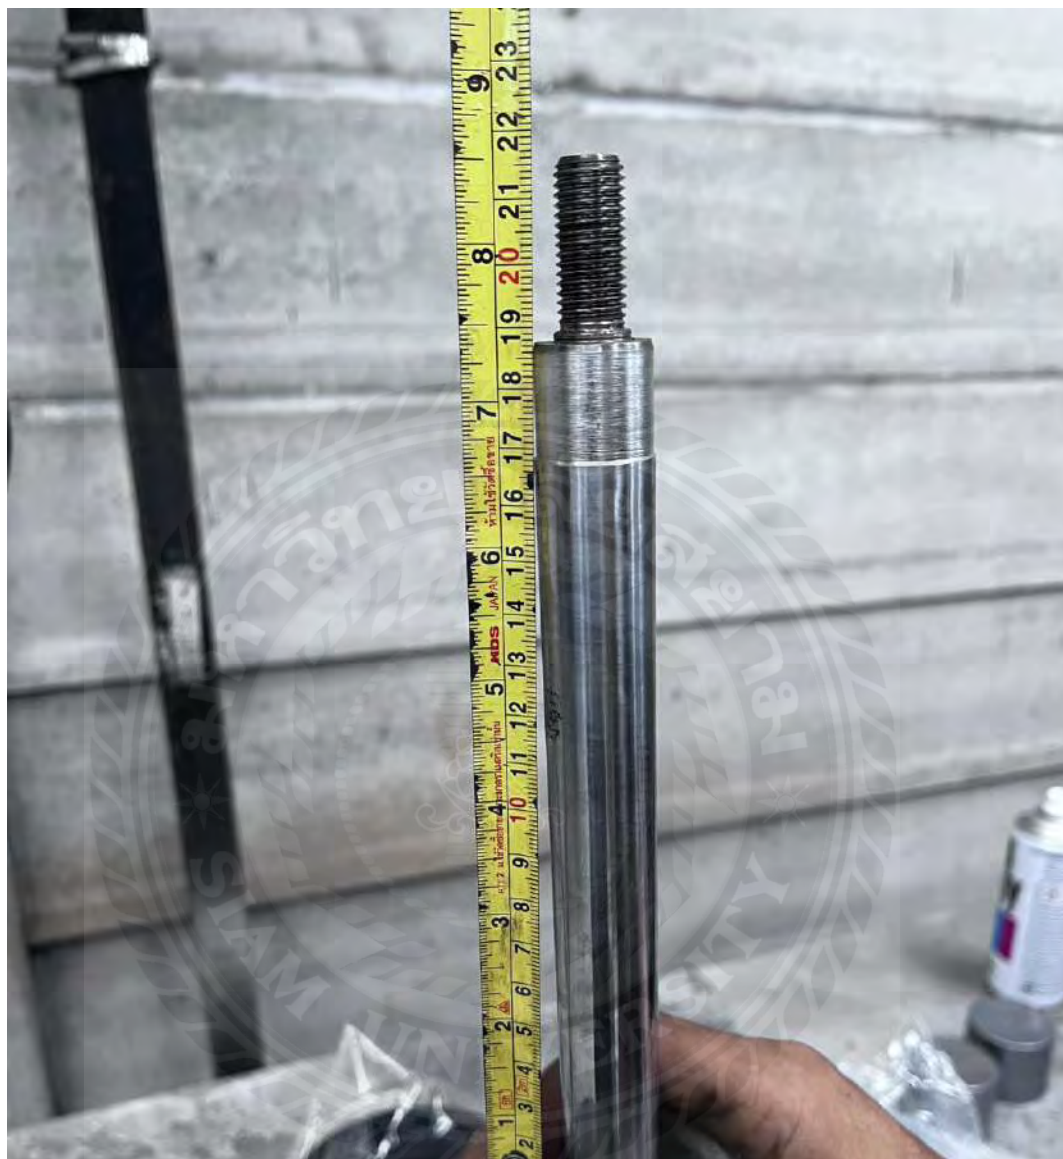
รูปที่ 4.9 การทดสอบการยุบของไข่อัพหน้าด้านขวาเป็นปกติ วัดได้ 187 mm ตามคู่มือคือ

183 mm - 188 mm ถือว่าอยู่ในระยะที่ปกติ

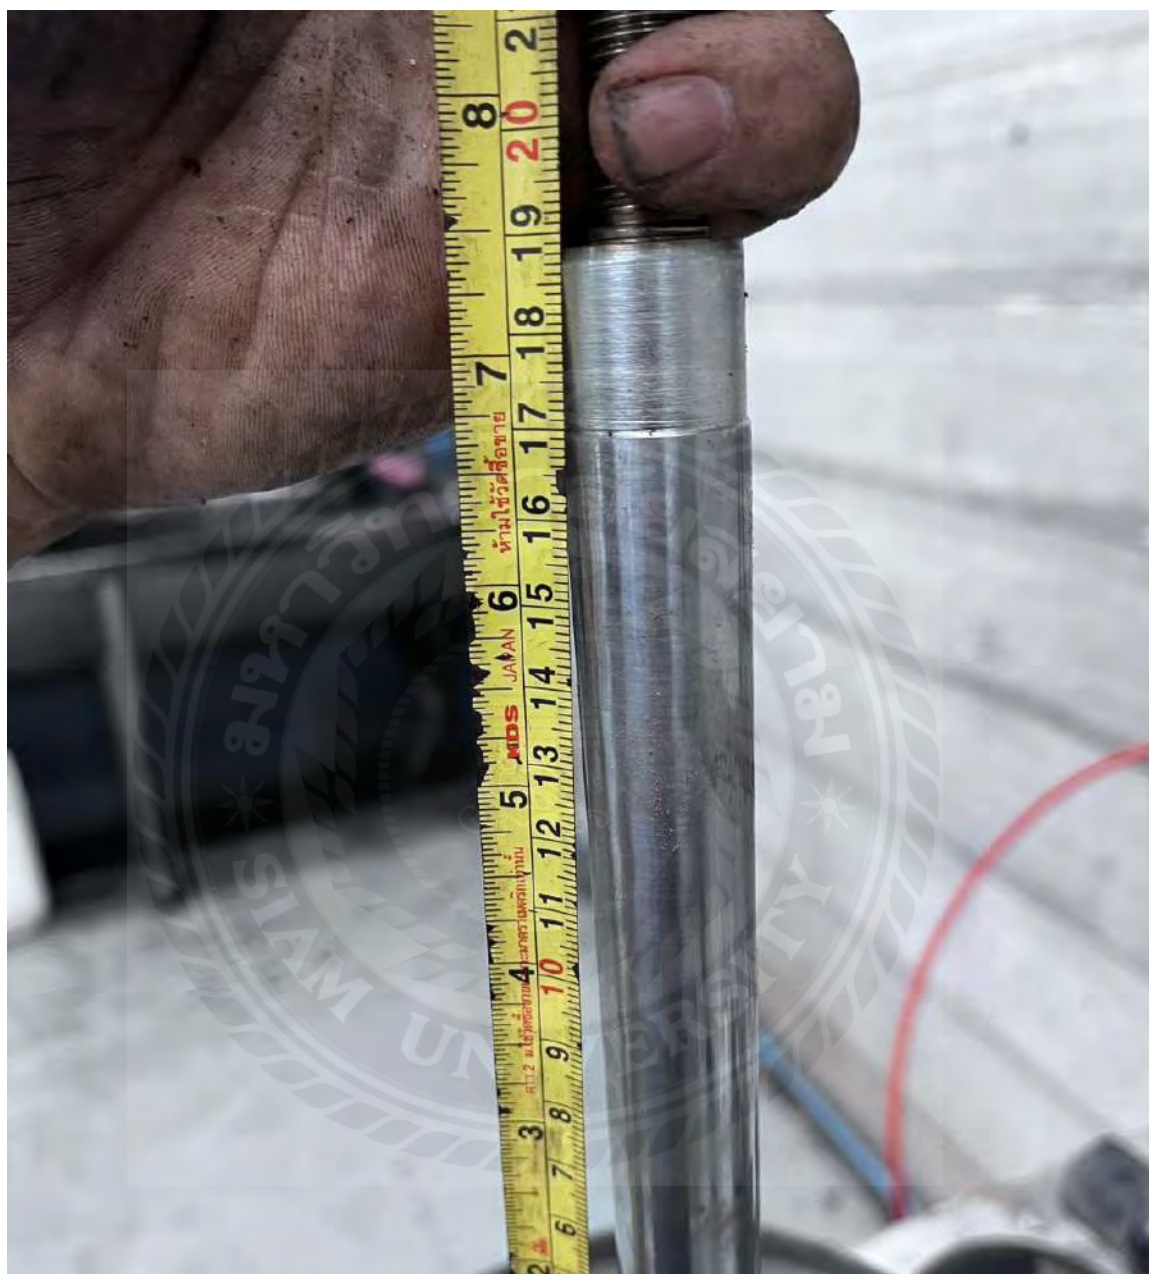
รูปที่ 4.10 การทดสอบการยุบของโซ่ข้อพ่นน้ำขาเป็นปกติ วัดได้ 188 mm เป็นปกติ

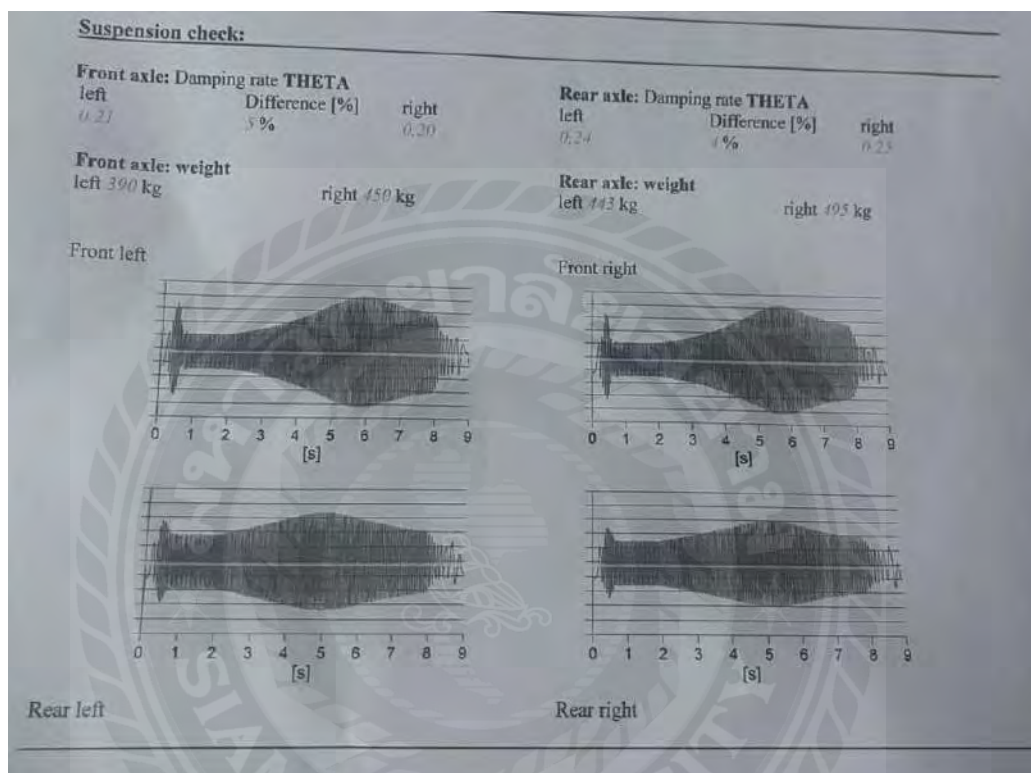
4.1.3 ทำการทดสอบด้วยเครื่องทดสอบโช้คอัพหลังเปลี่ยนโช้คอัพ จากการทดสอบด้วยเครื่องทดสอบพบโช้คอัพหลังมีค่า Difference กลับมาอยู่ในค่ามาตรฐานตามคู่มือและไม่พบอาการผิดปกติที่เกิดขึ้นก่อนทำการซ่อม

รูปที่ 4.11 ใบรายงานผลการตรวจวัดสภาพระบบโช้คอัพด้านหลังครั้งที่ 2
