การตรวจสอบแนวเชื่อมโครงสร้างเรือ
กรณีศึกษา เรือลากจูง

Weld Inspection of Ship Structures: A Case Study of a Tugboat

รายงานนี้เป็นส่วนหนึ่งของรายวิชา 151-495 สหกิจศึกษา
หลักสูตรวิศวกรรมศาสตรบัณฑิต สาขาวิชาวิศวกรรมเครื่องกล
คณะวิศวกรรมศาสตร์ มหาวิทยาลัยสยาม
ภาคการศึกษาที่ 2 ปีการศึกษา 2568

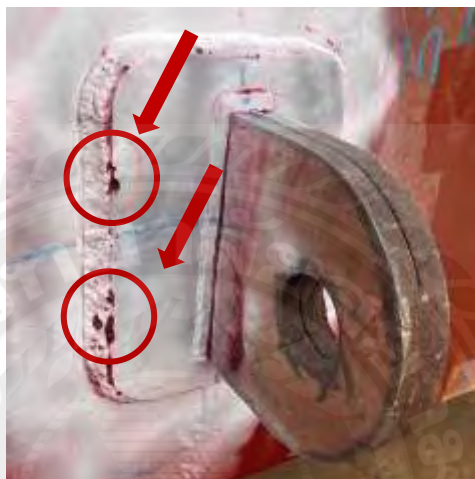
รูปที่ 3.21 ผลทดสอบหลังพ่นดีเวลอปเปอร์

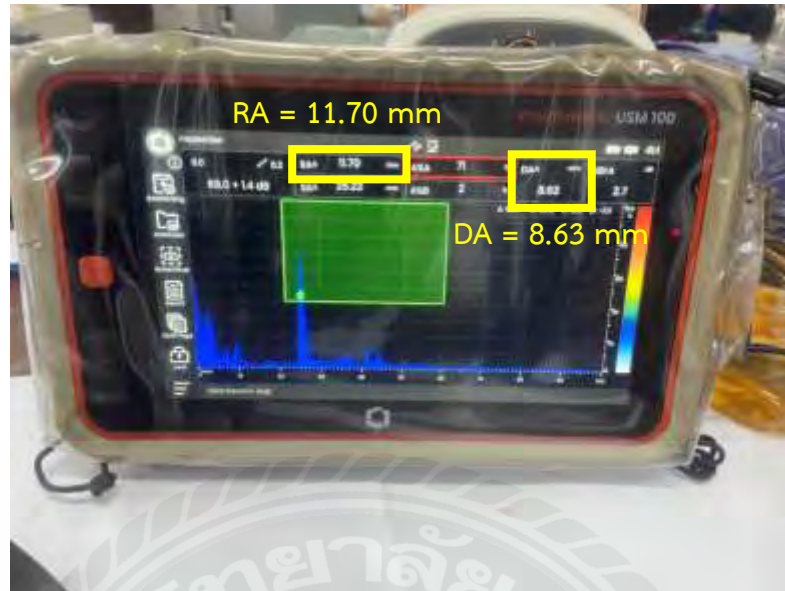
รูปที่ 3.26 ผลการทดสอบที่แสดงบนหน้าจอแสดงผล

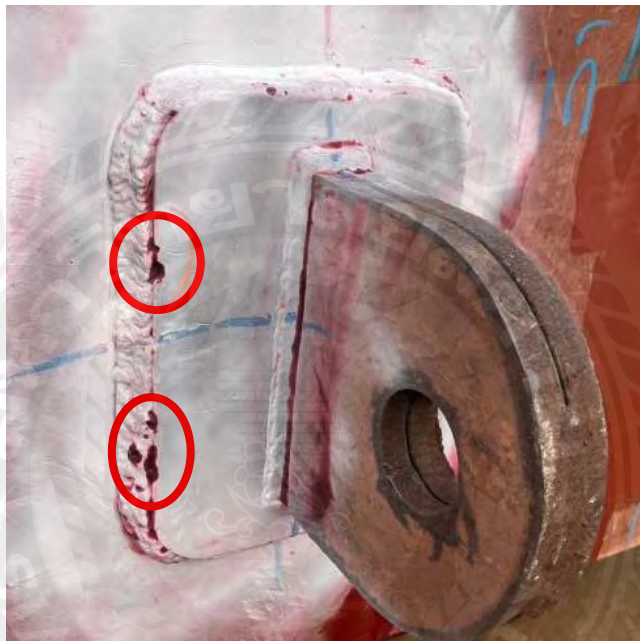
รูปที่ 4.1 จุดบกพร่องของแนวเชื่อมหลังจากทดสอบ PT

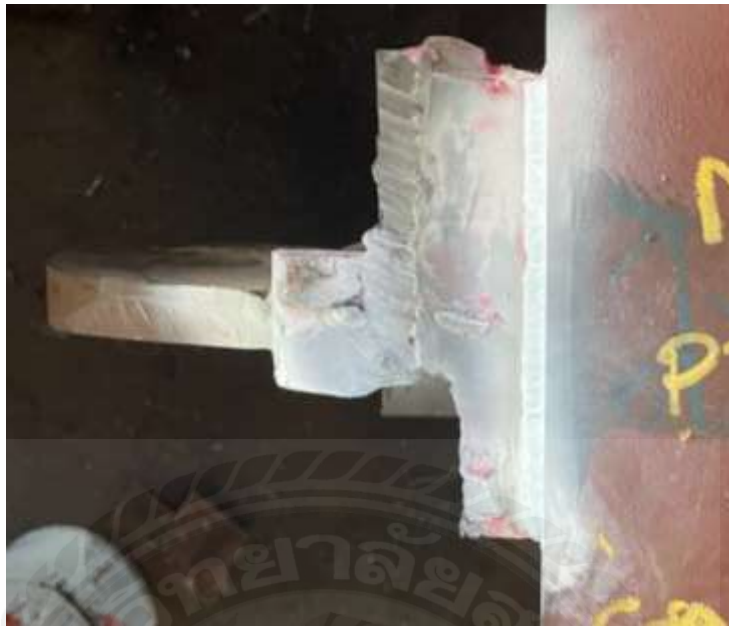
รูปที่ 4.2 ตัวอย่างผลทดสอบวิธี PT ที่มีข้อบกพร่องใด ๆ บนแนวเชื่อม

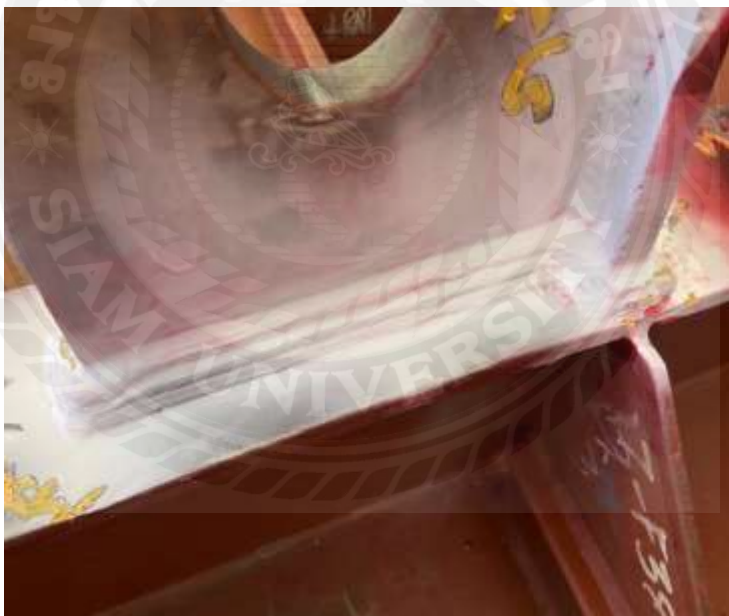
รูปที่ 4.3 ตัวอย่างผลทดสอบวิธี PT ที่มีข้อบกพร่องใด ๆ บนแนวเชื่อม

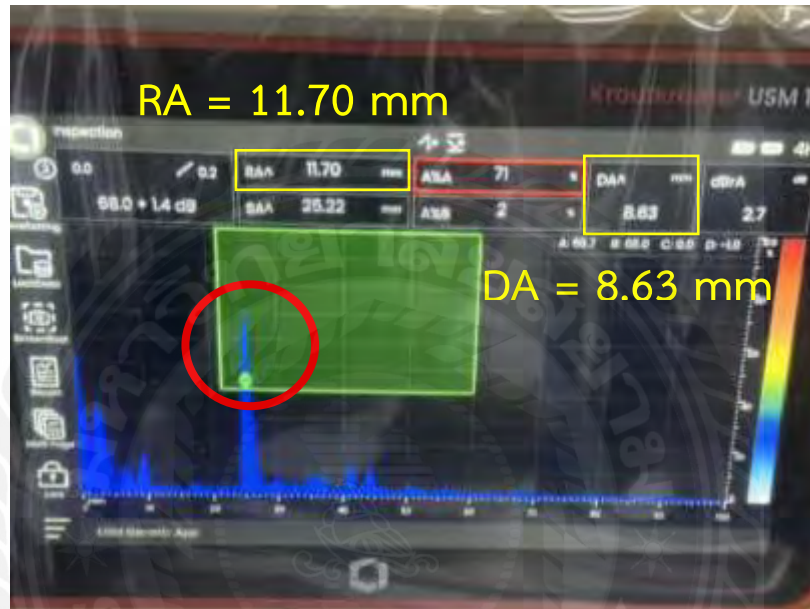
For the UT inspection at the ship hull plate joint, the first inspection showed that the signal amplitude percentage (A%A) displayed on the screen reached 71%, which exceeded the acceptable standard limit. The defect was analyzed as slag inclusion within the weld. After corrective action by gouging and rewelding, the second inspection showed that the signal amplitude decreased to within the acceptable limit of not more than 40%. It can therefore be concluded that the weld achieved proper fusion without any remaining defects, making the structure safe and ready for service.

รูปที่ 4.4 ผลการทดสอบแนวเชื่อมด้วยวิธี UT

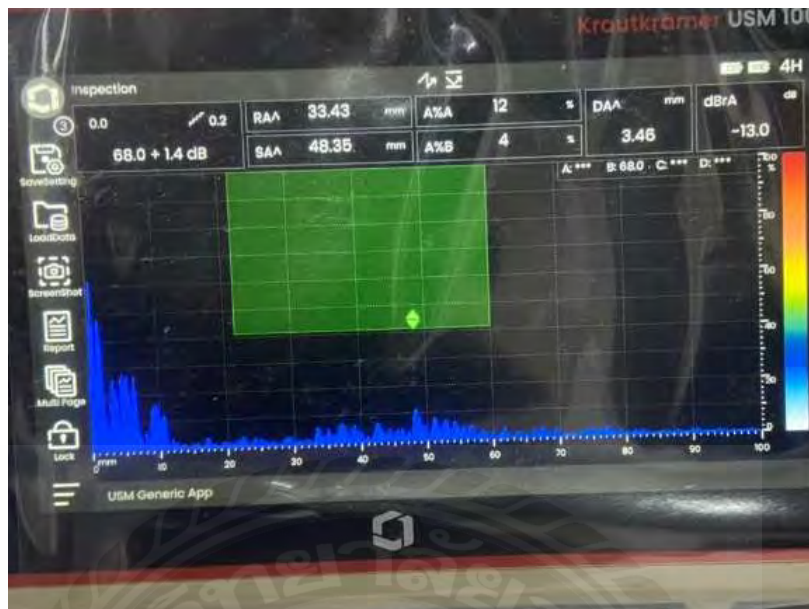
รูปที่ 4.5 ตัวอย่างผลทดสอบวิธี UT ที่มีข้อบกพร่องใด ๆ บนแนวเชื่อม
