การตรวจสอบและแก้ไขระบบท่อน้ำทิ้ง ท่อโสโครก ในห้องพัก

กรณีศึกษาอาคารสูงและอาคารขนาดใหญ่พิเศษ 37 ชั้น

Inspection and Repair of Wastewater and Soil Pipe Systems in  
Residential Units

A Case Study of a 37-Storey High-Rise and Super High-Rise  
Building

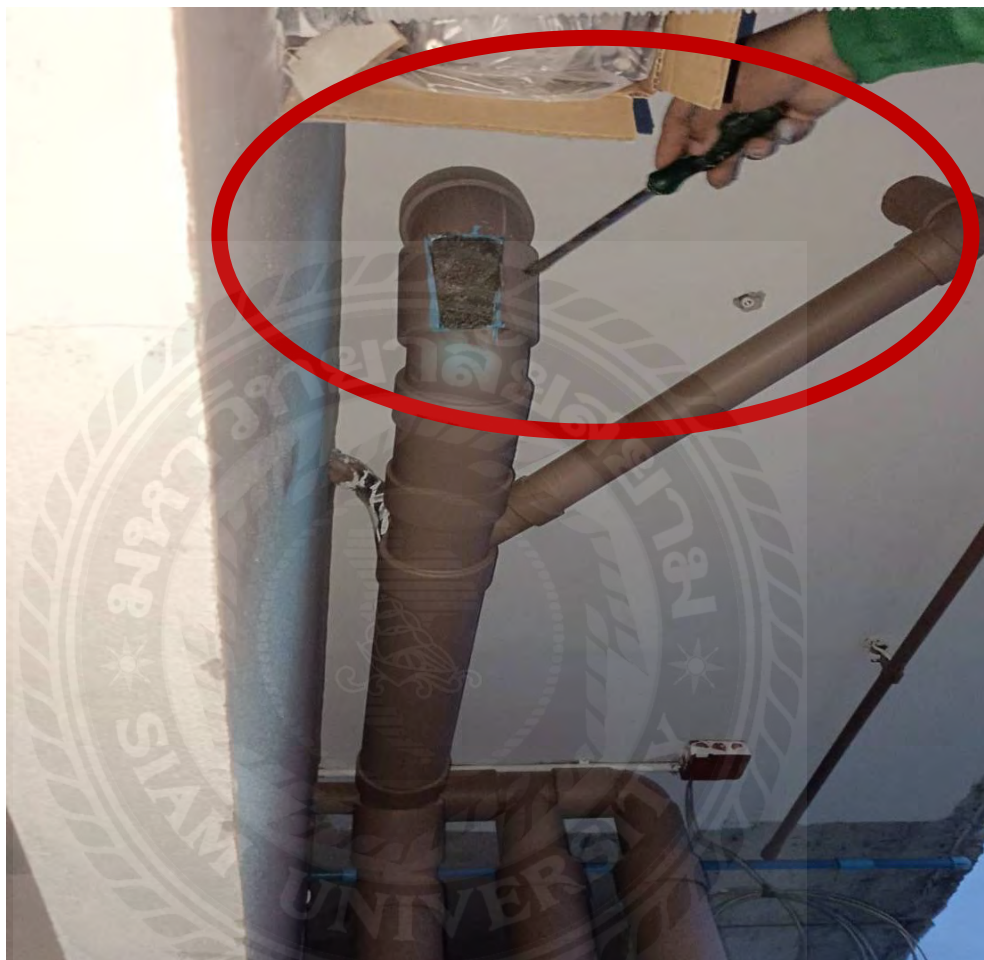
รูปที่ 3.16 การเปิดท่อเพื่อตรวจสอบสิ่งอุดตันภายในท่อ

จากรูปภาพที่ 3.16 เป็นการเปิดช่องตรวจสอบบริเวณข้อต่อท่อน้ำทิ้ง โดยใช้ไขควงหรือเครื่องมือแซะเพื่อนำเศษวัสดุที่อุดตันภายในท่อออก พบลักษณะเป็นเศษปูนหรือเศษก่อสร้างตกค้างอยู่ภายในท่อ ซึ่งอาจเป็นสาเหตุทำให้น้ำระบายไม่สะดวก จึงทำการตรวจสอบและเตรียมนำสิ่งอุดตันออกก่อนทำการทดสอบระบบอีกครั้ง

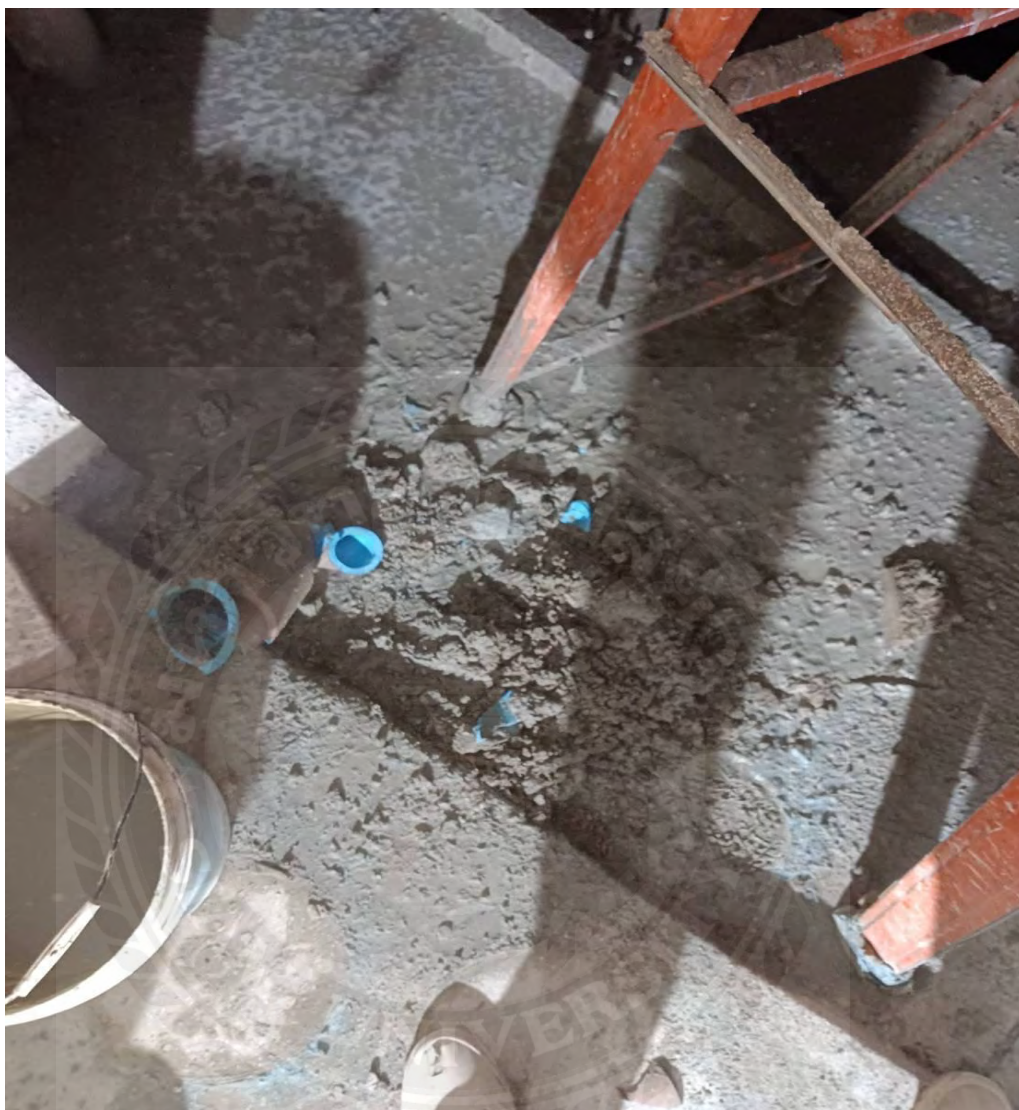
รูปที่ 3.18 เศษปูนที่อุดตันภายในท่อน้ำทิ้ง

จากรูปที่ 3.18 เป็นภาพแสดงเศษวัสดุและคราบปูนที่ถูกนำออกมาจากภายในท่อน้ำทิ้ง ภายหลังจากตรวจสอบและดำเนินการแก้ไขปัญหการอุดตัน ซึ่งแสดงให้เห็นสาเหตุของการอุดตันเกิดจากเศษวัสดุก่อสร้างและคราบปูนที่ตกค้างสะสมอยู่ภายในท่อ ส่งผลให้การระบายน้ำไม่สะดวกหรือระบายได้ช้ากว่าปกติในระบบท่อน้ำทิ้ง หลังจากนำเศษวัสดุออกแล้วจะต้องทำความสะอาดพื้นที่และทำการแก้ไขท่อน้ำทิ้งเพื่อทำการทดสอบการระบายน้ำของระบบอีกครั้ง เพื่อยืนยันว่าท่อสามารถใช้งานได้ตามปกติ

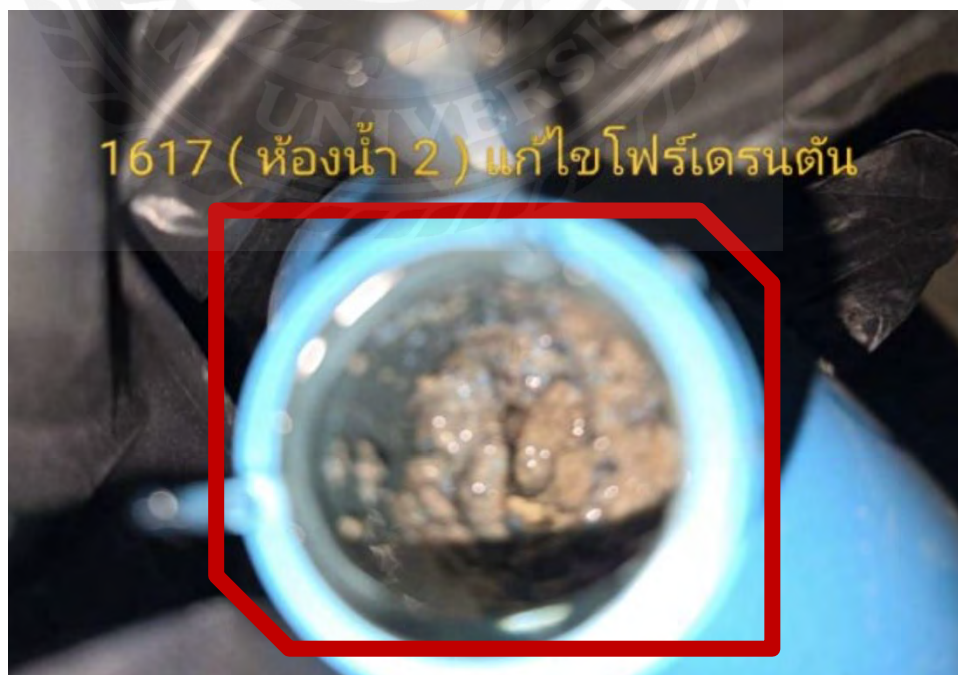
รูปที่ 3.21 อุดตันท่อน้ำทิ้งตรง P – TRAP

จากรูปภาพที่ 3.21 ภายในท่อน้ำทิ้งบริเวณ P-TRAP ที่เกิดการอุดตันจาก เศษปูนก่อสร้างและ คราบตะกอน สะสมอยู่ภายในท่อ ทำให้น้ำไหลผ่านได้ไม่สะดวกหรือระบายช้า โดยเศษปูนมีลักษณะ แข็งตัวเกาะติดอยู่ด้านในของท่อ ส่งผลให้พื้นที่การไหลของน้ำลดลง และอาจทำให้เกิดน้ำขัง มีกลิ่น ย้อน หรือเกิดการอุดตันซ้ำได้

P-TRAP เป็นส่วนโค้งของท่อน้ำทิ้งที่ทำหน้าที่กักเก็บน้ำเพื่อป้องกันกลิ่นจากท่อระบายน้ำ ย้อนกลับเข้ามาในห้องน้ำ แต่เมื่อมีเศษปูนหรือวัสดุก่อสร้างตกค้างภายใน จะทำให้บริเวณนี้เกิดการ สะสมของสิ่งอุดตันได้ง่าย จึงจำเป็นต้องทำการรื้อทำความสะอาด หรือเปลี่ยนท่อใหม่ในกรณีที่เศษปูน แข็งตัวจนไม่สามารถล้างออกได้ เพื่อให้ระบบระบายน้ำกลับมาใช้งานได้ตามปกติ

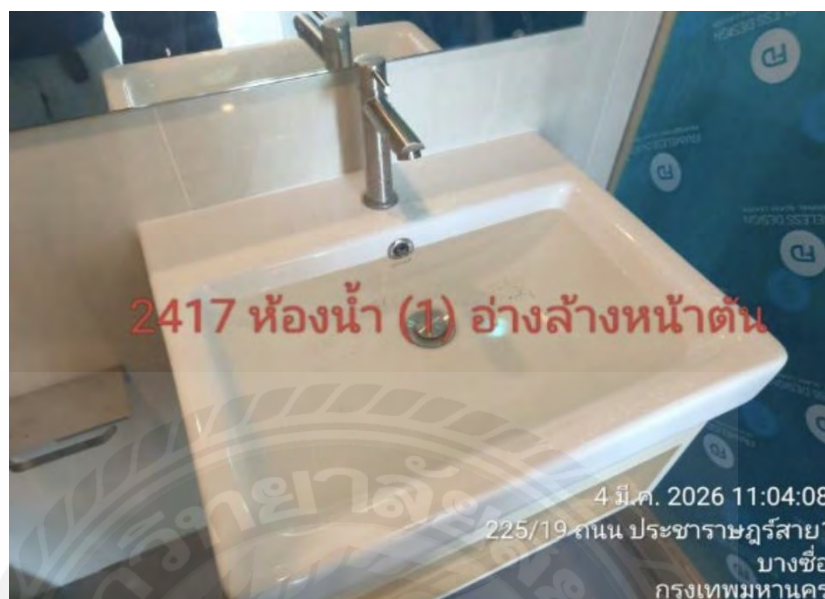
รูปที่ 3.23 ตรวจสอบปัญหาน้ำท่วมน้ำทิ้งอ่างล้างหน้าอุดตัน

ดำเนินการตรวจสอบสภาพท่อน้ำทิ้งอ่างล้างหน้า เนื่องจากพบปัญหาการระบายน้ำไหลช้าและสงสัยการอุดตันภายในระบบท่อ จากการตรวจสอบเบื้องต้นพบว่ามีเศษขยะแนวตักข้างสะสมภายในแนวท่อน้ำทิ้ง ซึ่งอาจเป็นสาเหตุที่ส่งผลต่อประสิทธิภาพการระบายน้ำ จึงทำการตรวจเช็คสภาพท่อน้ำเชื่อมต่อกัน และลักษณะการอุดตัน เพื่อประเมินสาเหตุและสภาพปัญหาของระบบท่อน้ำทิ้ง

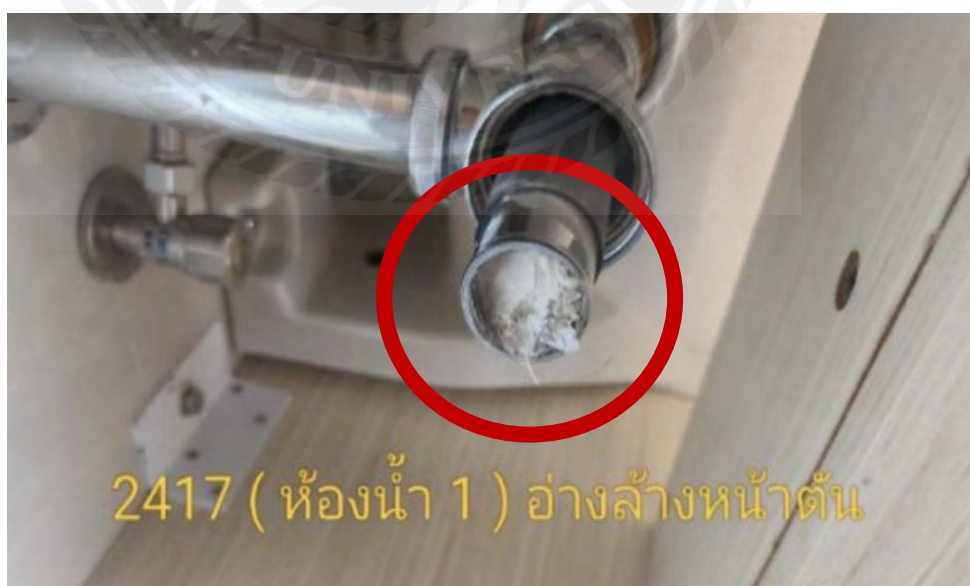
รูปที่ 3.24 การอุดตันภายในท่อน้ำทิ้งอ่างล้างหน้า

จากการตรวจสอบภายในท่อน้ำทิ้งอ่างล้างหน้า พบว่ามีเศษยาแนวตักค้างและสะสมอยู่บริเวณปลายท่อและภายในแนวท่อน้ำทิ้ง ส่งผลให้พื้นที่การไหลของน้ำลดลง ทำให้น้ำระบายได้ช้าและเกิดการอุดตันภายในระบบท่อ โดยลักษณะของยาแนวที่แข็งตัวภายในท่ออาจเกิดจากเศษวัสดุงานติดตั้งหรือซ่อมแซมที่หลุดเข้าไปสะสมภายในท่อน้ำทิ้ง จึงทำให้ประสิทธิภาพการระบายน้ำของอ่างล้างหน้าลดลง

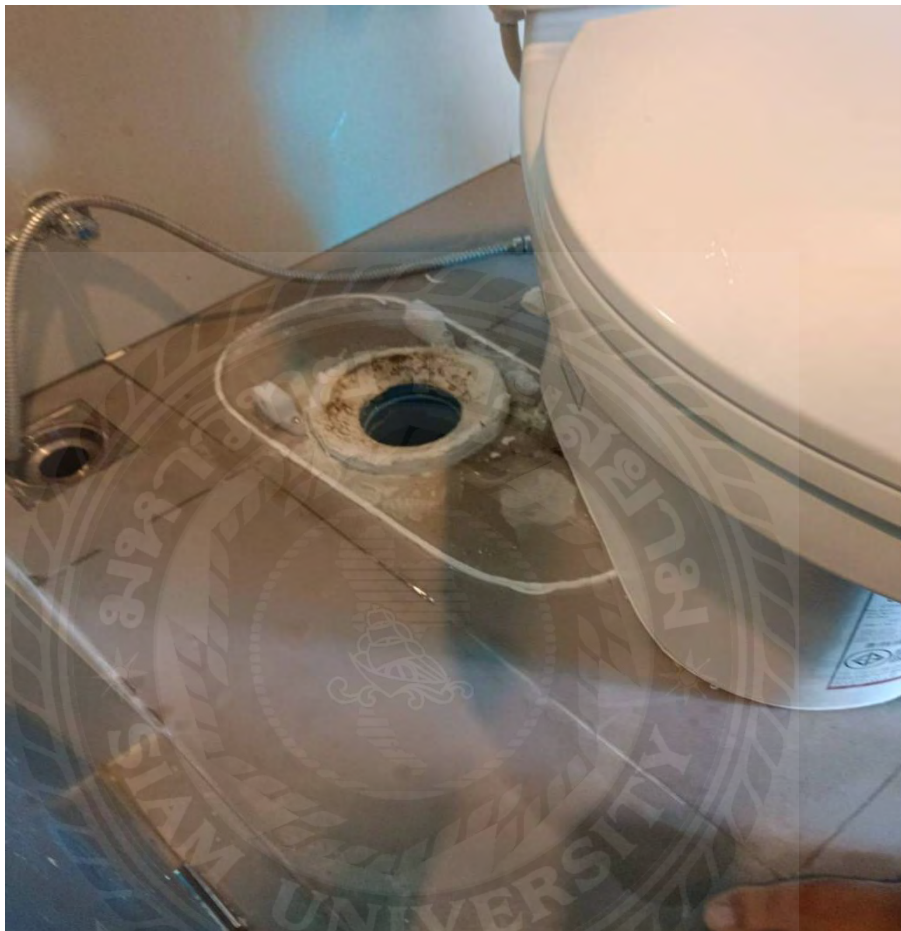
รูปที่ 3.26 ถอดโถสุขภัณฑ์เพื่อทำการตรวจสอบ

เป็นขั้นตอนการเปิดตรวจสอบระบบท่อโสโครกบริเวณใต้โถสุขภัณฑ์ เพื่อค้นหาสาเหตุของปัญหาการอุดตันและการระบายน้ำที่ผิดปกติ โดยดำเนินการถอดโถสุขภัณฑ์ออกจากตำแหน่งติดตั้งเดิมอย่างระมัดระวัง จากนั้นทำการตรวจสอบสภาพภายในท่อ ระยะทางการไหลของน้ำ และบริเวณปากท่อกว่ามีสิ่งแปลกปลอม หรือวัสดุอุดตันสะสมอยู่หรือไม่ ขั้นตอนนี้มีความสำคัญในการวิเคราะห์ปัญหาอย่างถูกต้อง เพื่อกำหนดแนวทางการซ่อมแซมและแก้ไขให้ตรงจุด ช่วยลดโอกาสการเกิดปัญหาซ้ำในอนาคต และทำให้ระบบสุขาภิบาลกลับมาทำงานได้อย่างมีประสิทธิภาพ

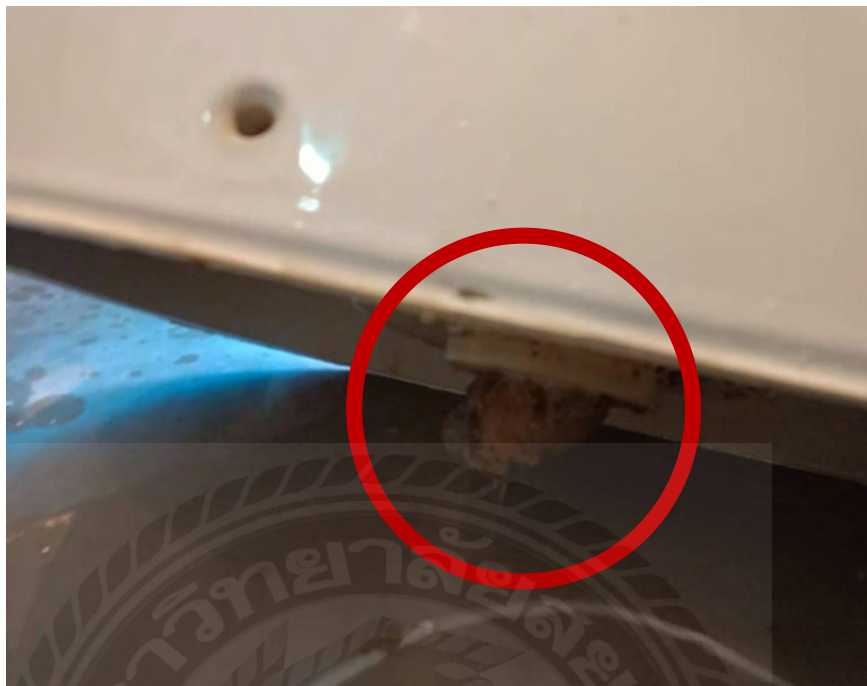
รูปที่ 3.27 การแก้ไขปัญหาท่อโสโครกอุดตัน

เป็นขั้นตอนการดำเนินการแก้ไขปัญหาท่อโสโครกอุดตันหลังจากการตรวจสอบและพบสิ่งอุดตันภายในระบบระบายน้ำ โดยพบว่าสาเหตุเกิดจากวัสดุแปลกปลอมหรือสิ่งสกปรกที่ติดค้างอยู่ภายในท่อ ส่งผลให้การไหลของน้ำไม่สะดวกและเกิดการระบายช้า จึงทำการนำสิ่งอุดตันออกจากท่อ พร้อมทั้งทำความสะอาดบริเวณภายในท่อและพื้นที่โดยรอบ เพื่อขจัดคราบตกค้างและสิ่งสกปรกที่อาจเป็นต้นเหตุของปัญหาเพิ่มเติม ขั้นตอนนี้ช่วยคืนประสิทธิภาพการทำงานของระบบระบายน้ำ ทำให้น้ำสามารถไหลผ่านได้อย่างต่อเนื่องและกลับมาใช้งานได้ตามปกติ

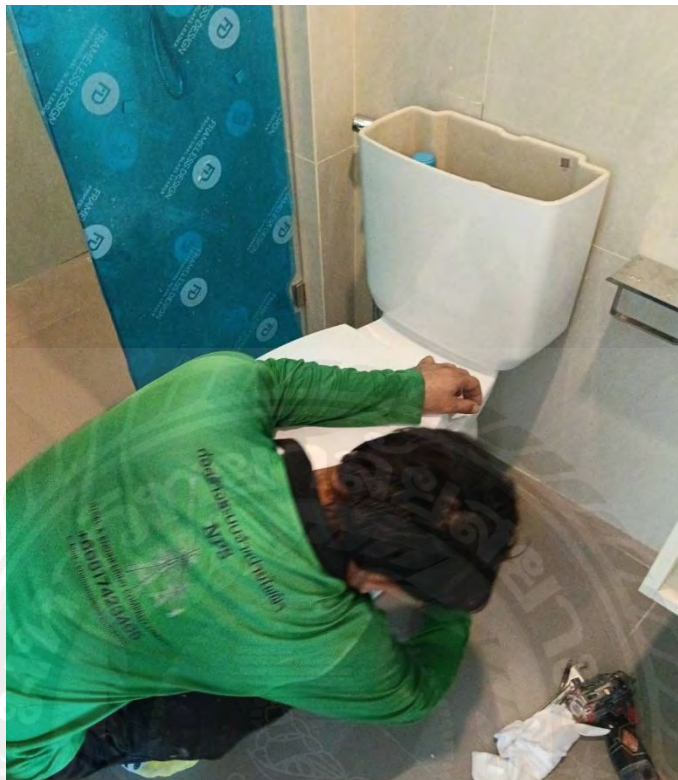
รูปที่ 3.28 ตรวจสอบโถสุขภัณฑ์

ภายในภาพเป็นขั้นตอนการตรวจสอบโถสุขภัณฑ์เพื่อหาสาเหตุของปัญหาการใช้งาน เช่น การก่ดน้ำไม่ลง หรือระบบชำระล้างทำงานผิดปกติ โดยช่างได้ทำการเปิดฝาดังพักน้ำด้านบนออกเพื่อตรวจสอบอุปกรณ์ภายในถัง เช่น วาล์วน้ำเข้า ลูกกลอย ระบบกดชำระ และชุดยางกันรั่ว ว่ายังคงอยู่ในสภาพพร้อมใช้งานหรือมีการชำรุดเสียหายหรือไม่

นอกจากนี้ยังมีการตรวจสอบบริเวณฐานโถสุขภัณฑ์ จุดเชื่อมต่อท่อน้ำดี และระบบระบายน้ำด้านล่าง เพื่อประเมินการติดตั้ง ความแน่นหนาของอุปกรณ์ รวมถึงตรวจสอบคราบน้ำซึม การอุดตัน หรือความผิดปกติที่อาจส่งผลกระทบต่อประสิทธิภาพการใช้งานของสุขภัณฑ์ในระยะยาว ทั้งนี้เพื่อเตรียมดำเนินการซ่อมแซม ปรับปรุง หรือเปลี่ยนอะไหล่ที่จำเป็น และทำให้ระบบสุขภัณฑ์กลับมาสามารถใช้งานได้อย่างมีประสิทธิภาพและปลอดภัยตามมาตรฐานงานติดตั้งสุขาภิบาล

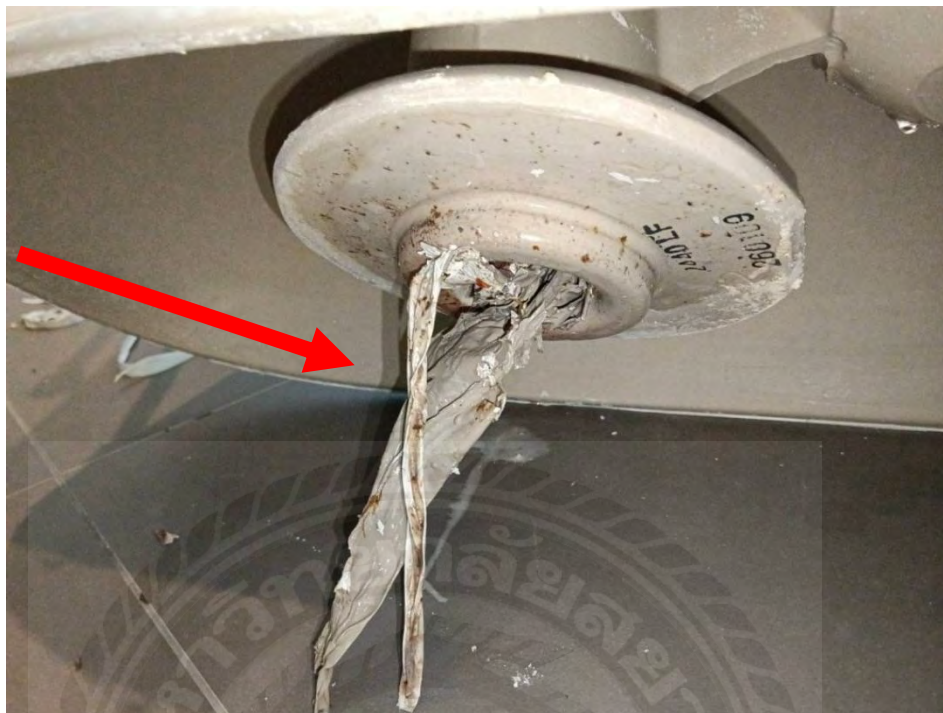
รูปที่ 3.29 ตรวจสอบและแก้ไขปัญหาโถสุขภัณฑ์อุดตันจากเศษพลาสติก

จากการตรวจสอบพบสิ่งอุดตันภายในระบบระบายน้ำเป็น เศษพลาสติก ซึ่งเข้าไปขัดขวางทางเดินน้ำ ทำให้การระบายของเสียและน้ำชำระไม่สามารถไหลผ่านได้อย่างสะดวก ส่งผลให้เกิดอาการน้ำไหลช้า น้ำเอ่อล้น หรือกีดชำระแล้วน้ำลงไม่หมด

จึงได้ดำเนินการนำเศษพลาสติกออกจากจุดอุดตัน พร้อมตรวจสอบสภาพท่อและอุปกรณ์ที่เกี่ยวข้องเพิ่มเติม เพื่อให้มั่นใจว่าไม่มีสิ่งแปลกปลอมตกค้างอยู่ภายในระบบ หลังจากนั้นทำการทดสอบการทำงานของโถสุขภัณฑ์อีกครั้ง เพื่อยืนยันว่าระบบการชำระล้างและการระบายน้ำกลับมาทำงานได้อย่างปกติ มีประสิทธิภาพ และพร้อมใช้งานตามมาตรฐานงานสุขาภิบาล

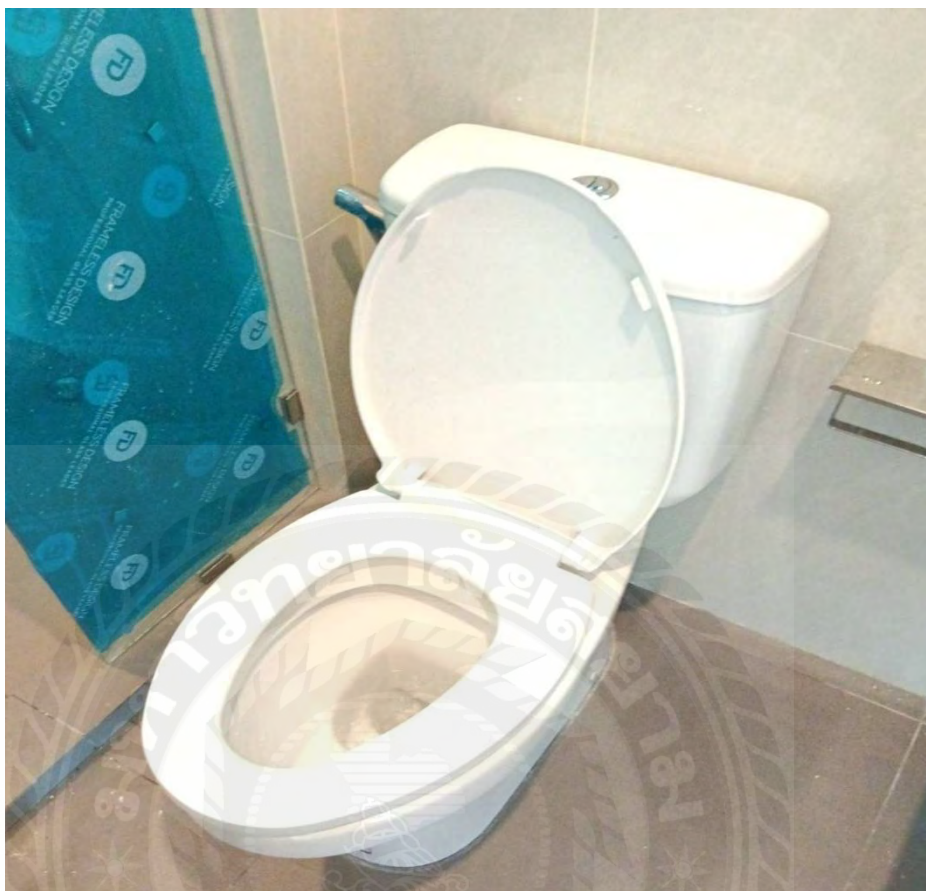
**รูปที่ 3.30** ช่อมแซมและแก้ไขโถสุขภัณฑ์เสร็จสมบูรณ์

หลังจากการตรวจสอบโถสุขภัณฑ์พบว่าเกิดปัญหาการอุดตันจาก เศษพลาสติกตกค้าง ภายในระบบระบายน้ำ ส่งผลให้การกดชำระทำงานไม่สมบูรณ์ น้ำระบายช้า และเกิดการไหลย้อนกลับ ผิดปกติ จึงได้ดำเนินการแก้ไขโดยการเปิดตรวจสอบจุดอุดตัน นำเศษพลาสติกออกจากภายในโถ สุขภัณฑ์และทางเดินท่อระบายน้ำอย่างระมัดระวัง

ผลการดำเนินงานถือว่า แก้ไขเสร็จสมบูรณ์ ระบบโถสุขภัณฑ์กลับมาสามารถใช้งานได้อย่างมีประสิทธิภาพ พร้อมรองรับการใช้งานได้ตามมาตรฐานงานสุขาภิบาล.

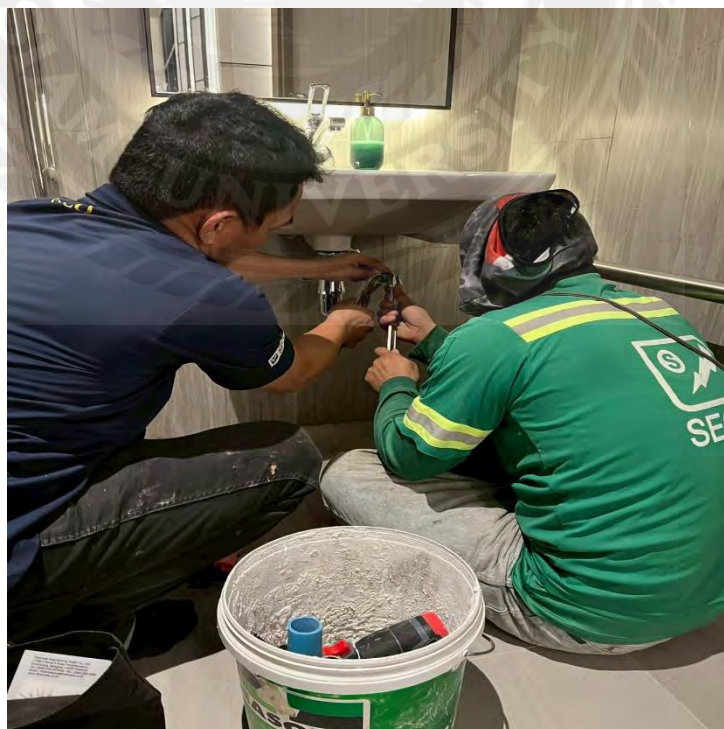
รูปที่ 6 การแก้ไขท่อน้ำทิ้งอ่างล้างหน้า

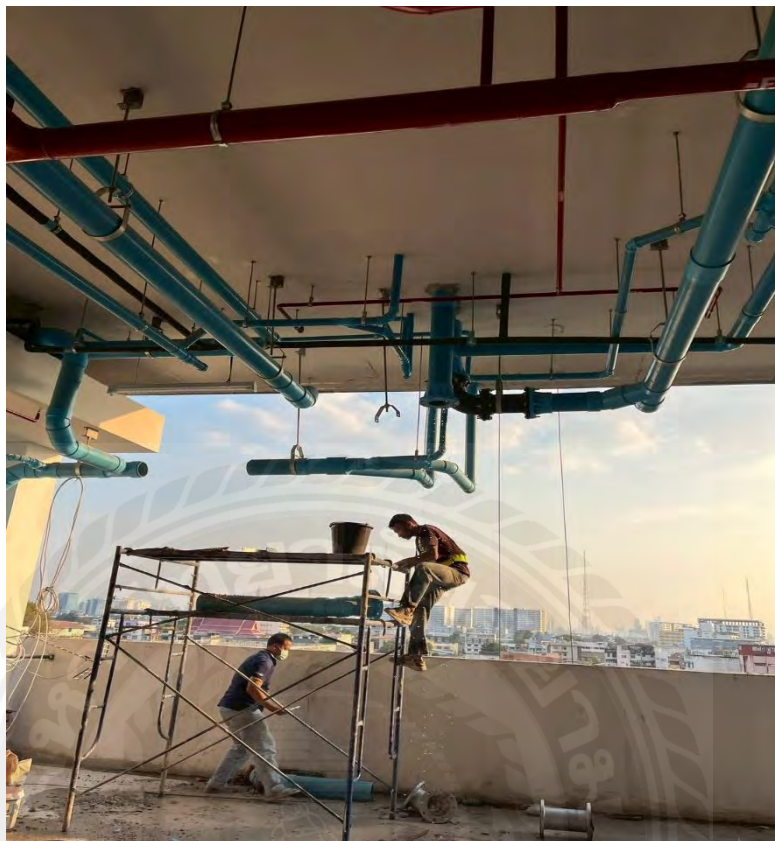
รูปที่ 7 การแก้ไขท่อน้ำทิ้งที่อุดตันตำแหน่งแนวระดับ

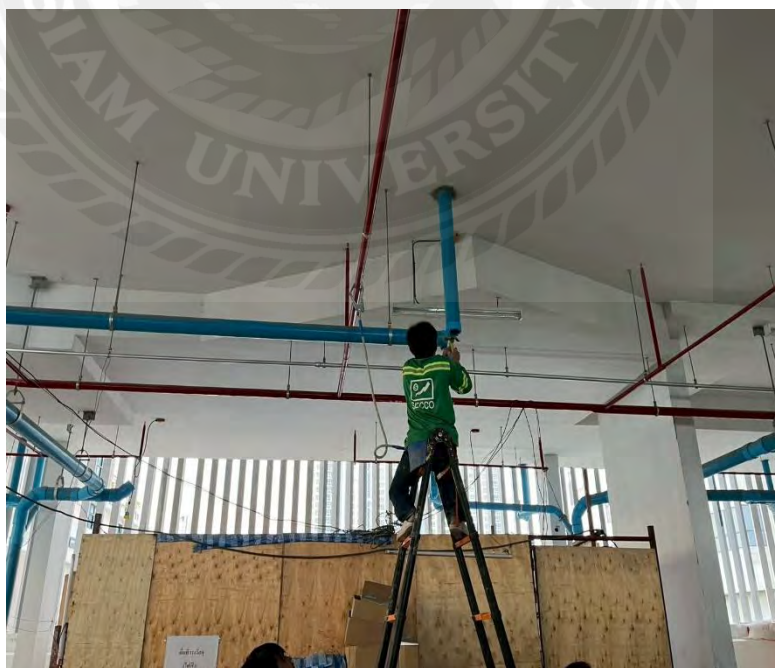
รูปที่ 8 การแก้ตันท่อน้ำทิ้งตำแหน่งข้องอ 90 องศา

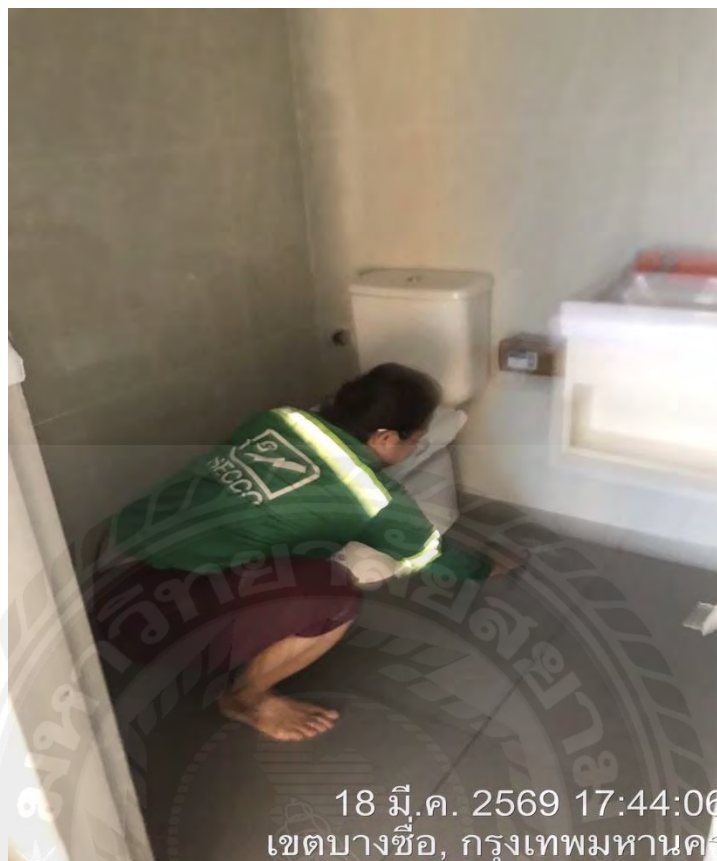
รูปที่ 9 การแก้ไขปัญหาโถสุขภัณฑ์อุดตันตำแหน่งที่เชื่อมต่อสุขภัณฑ์กับท่อโสโครก

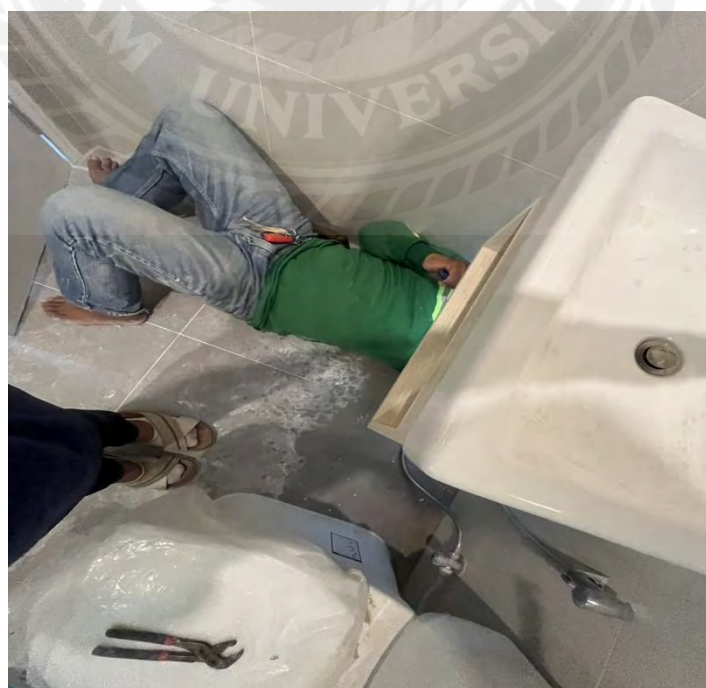
รูปที่ 10 การแก้ไขปัญหาล้างหน้าอุดตัน

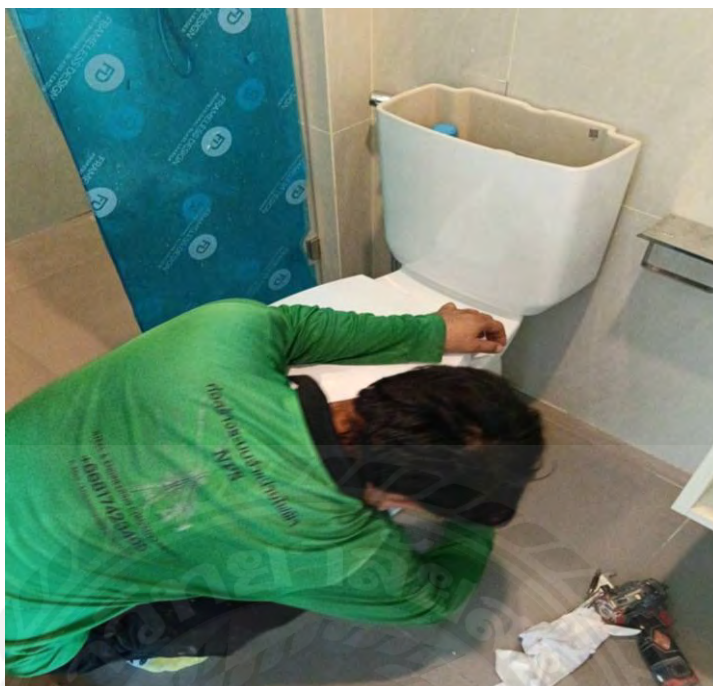
รูปที่ 11 การแก้ไขปัญหาโถสุขภัณฑ์อุดตันตำแหน่งภายในท่อน้ำโครก

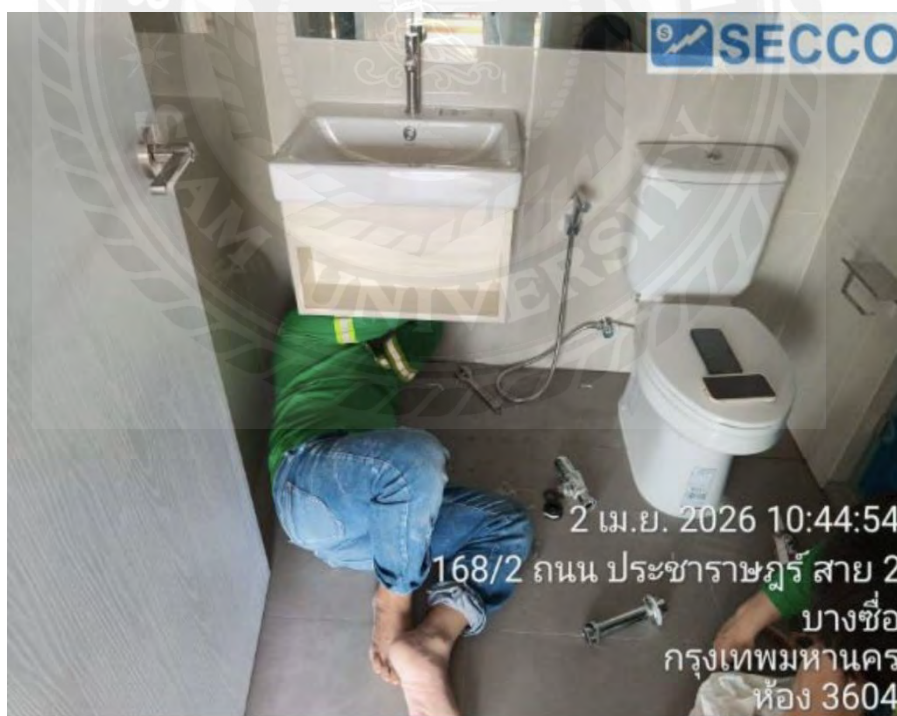
รูปที่ 12 การแก้ไขปัญหาล้างน้ำอุดตัน
