การลดความผิดพลาดในงานเขียนแบบโครงสร้างหน้างาน

Mistakes Reduction for Structural Shop Drawings

สารนิพนธ์นี้เป็นส่วนหนึ่งของการศึกษาตามหลักสูตรปริญญาวิศวกรรมศาสตรมหาบัณฑิต

สาขาวิชา การจัดการงานวิศวกรรม

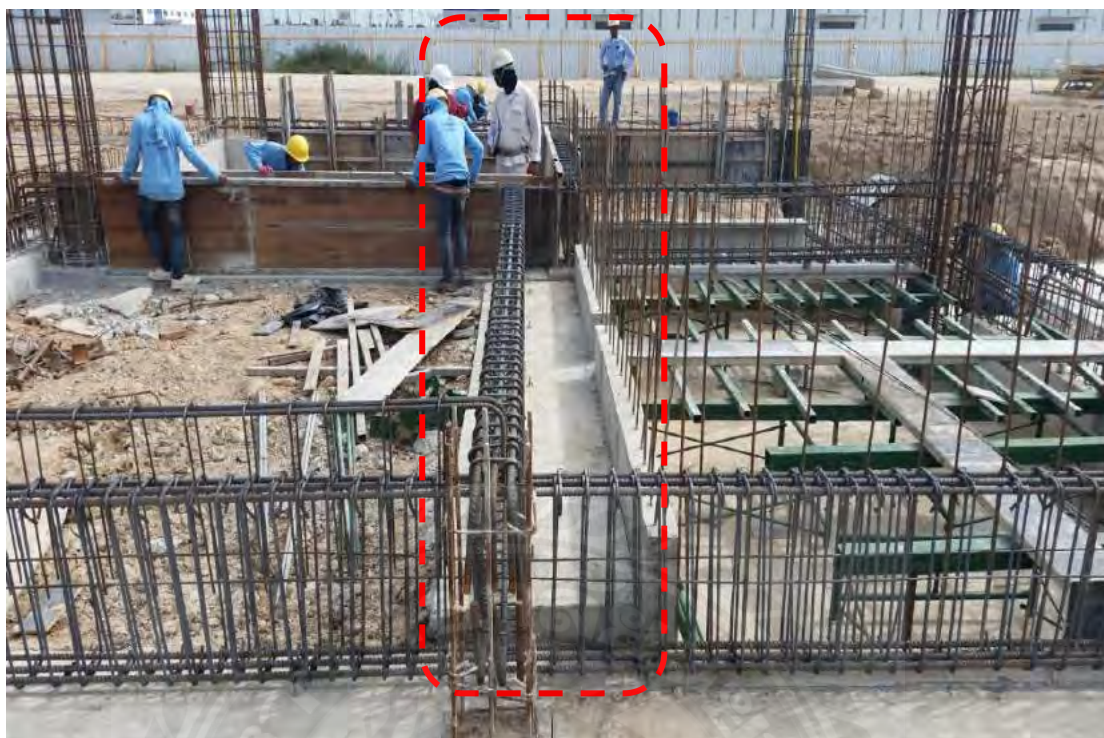
รูปที่ 3.1 ตัวอย่างการวางแผนกานผิดพลาดของโครงสร้างนํ้างาน

รูปที่ 3.1 แสดงให้เห็นได้ว่าแนวโครงสร้างของคานคอดินมีแนวที่ไม่ตรงกัน ในความเป็นจริงแล้วแนวคานที่ถูกต้องตามแบบของผู้ออกแบบนั้นต้องมารับน้ำหนักของผนังบ่อ ซึ่งเป็นความผิดพลาดจากการบอกระยะในแบบโครงสร้างหน้างานผิดพลาด ทำให้ต้องมีการเสริมเหล็กพื้นตรงบริเวณผนังบ่อเพิ่ม ซึ่งเป็นการสิ้นเปลืองวัสดุ เพิ่มภาระค่าใช้จ่ายในการทำงานภายในโครงการ

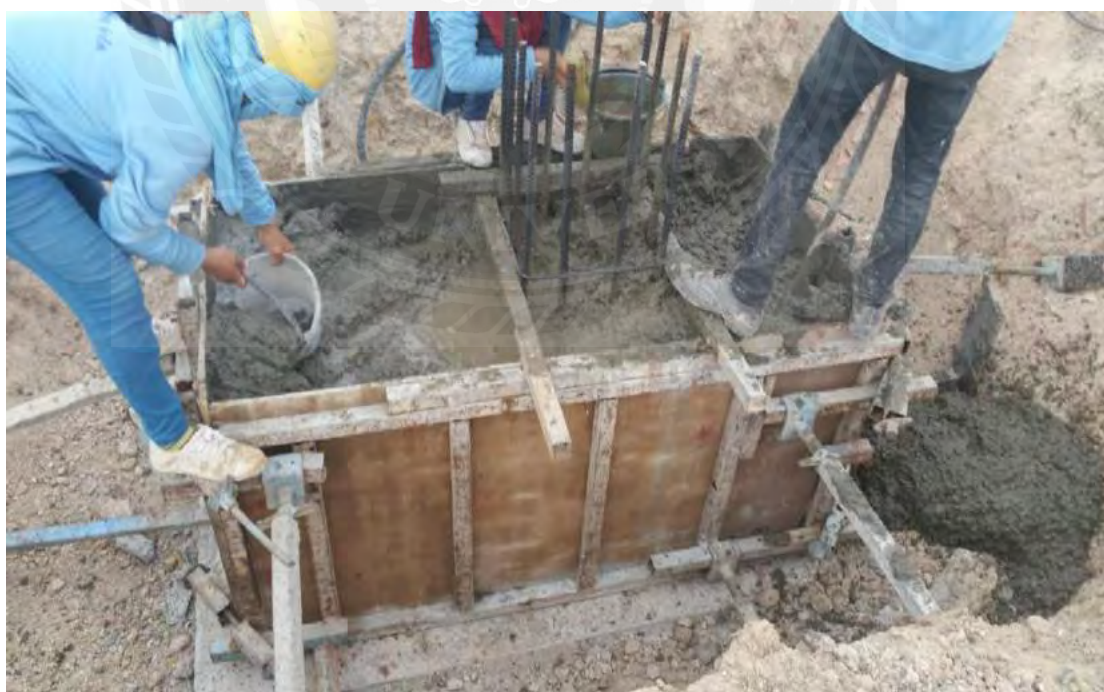
รูปที่ 3.2 ตัวอย่างความผิดพลาดในการให้ระดับฐานรากของโครงสร้างนํ้างาน

รูปที่ 3.2 เป็นการให้ระดับฐานรากของโครงสร้างหน้างานสูงเกินไป จึงต้องทำการตัดคอนกรีตที่เพิ่งจะเทเสร็จแล้วออก เพื่อทำการให้ระดับและเข้าแบบใหม่เทคอนกรีตใหม่ ความผิดพลาดนี้ส่งผลให้เกิดความล่าช้าในการทำงานและยังเป็นการเพิ่มภาระค่าใช้จ่ายภายในโครงการ

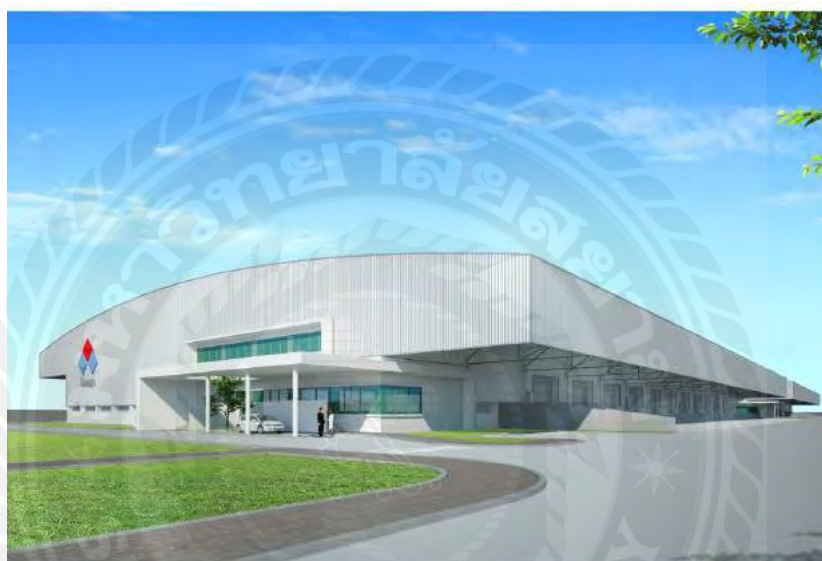
รูปที่ 3.3 โครงการที่ 1

โครงการที่ 1 ตั้งอยู่ในนิคมบางพลี อ.บางบ่อ จังหวัดสมุทรปราการ เป็นโครงการก่อสร้างโรงงานอุตสาหกรรม ขนาดกว้าง 65 เมตร ยาว 140 เมตร รวมพื้นที่ใช้สอยภายในอาคาร 9,574.51 ตารางเมตร มูลค่าในการก่อสร้างทั้งหมดประมาณ 128,000,000 บาท ระยะเวลาในการก่อสร้าง 7 เดือน ตั้งแต่วันที่ 1 มีนาคม 2558 – 30 กันยายน 2558 และในการศึกษาครั้งนี้มีการเก็บสถิติความผิดพลาดในงานเขียนแบบด้านโครงสร้างคอนกรีตเสริมเหล็กเป็นระยะเวลา 3 เดือน ระหว่างวันที่ 20 เมษายน 2558 ถึงวันที่ 19 มิถุนายน 2558

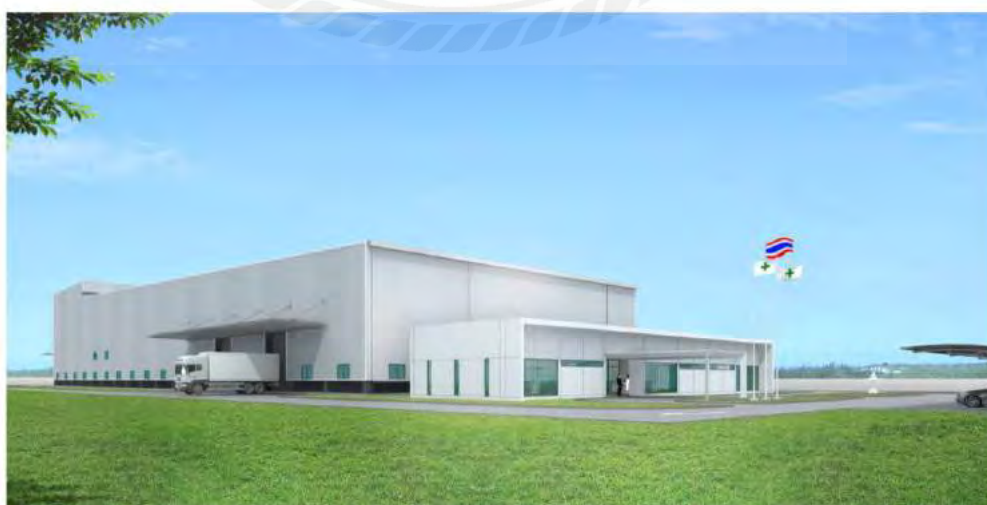
รูปที่ 3.8 โครงการที่ 2

โครงการที่ 2 ตั้งอยู่ในนิคมอุตสาหกรรมราชบุรี อ.โพธาราม จังหวัดราชบุรี เป็นโครงการก่อสร้างโรงงานอุตสาหกรรม ขนาดกว้าง 48 เมตร ยาว 120 เมตร รวมพื้นที่ใช้สอยภายในอาคาร 6,197.42 ตารางเมตร มูลค่าในการก่อสร้างทั้งหมดประมาณ 135,000,000 บาท ระยะเวลาในการก่อสร้าง 8 เดือน ตั้งแต่วันที่ 1 สิงหาคม 2558 – 28 กุมภาพันธ์ 2559 และในการศึกษาครั้งนี้มีการเก็บสถิติความผิดพลาดในงานเขียนแบบด้านโครงสร้างคอนกรีตเสริมเหล็กเป็นระยะเวลา 3 เดือน ระหว่างวันที่ 20 กันยายน 2558 ถึงวันที่ 31 พฤศจิกายน 2558
