**แนวทางการลดปัญหาการส่งมอบงานของบ้านพักอาศัย**  
**Guidelines for Reducing the Housing Delivery Problems**

สารนิพนธ์นี้เป็นส่วนหนึ่งของการศึกษาตามหลักสูตรวิศวกรรมศาสตรมหาบัณฑิต

สาขาวิชาการจัดการงานวิศวกรรม

บัณฑิตวิทยาลัย มหาวิทยาลัยสยาม

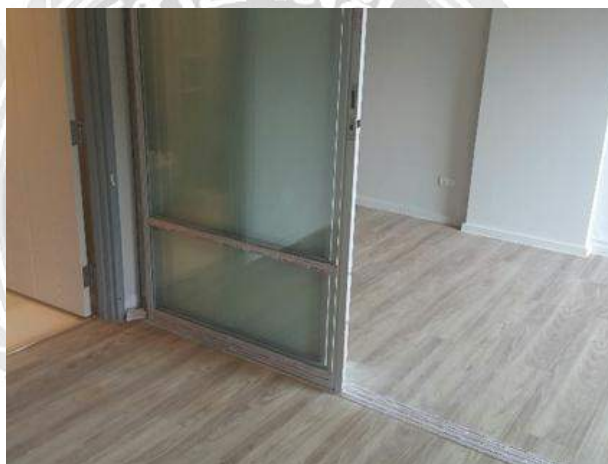
รูปที่ 4.9 ดินบานประตูไม่เท่ากัน

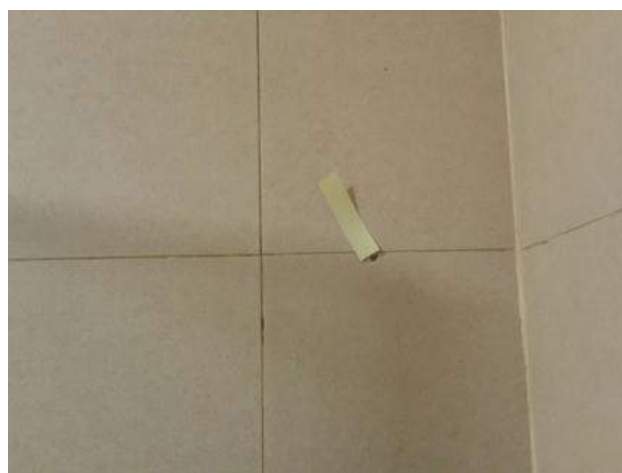
รูปที่ 4.10 กระเบื้องผนังห้องน้ำบ้น

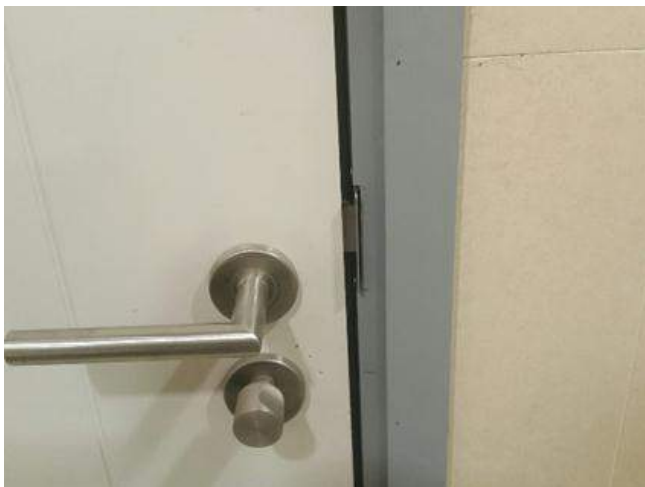
รูปที่ 4.14 ประตูห้องน้ำ ปิดแล้วไม่แน่น

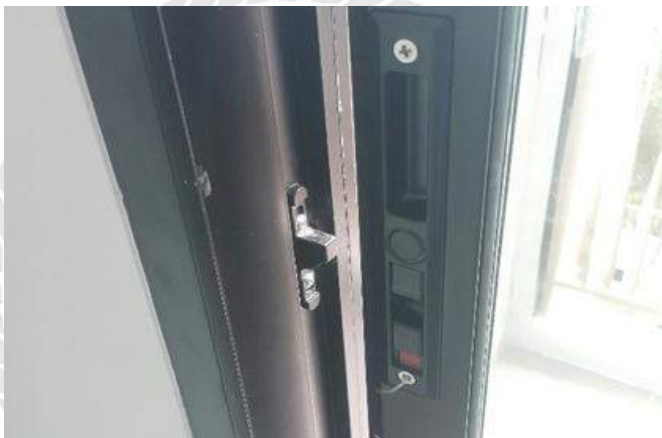
รูปที่ 4.18 บานประตู ฝืดเปิดปิดยาก

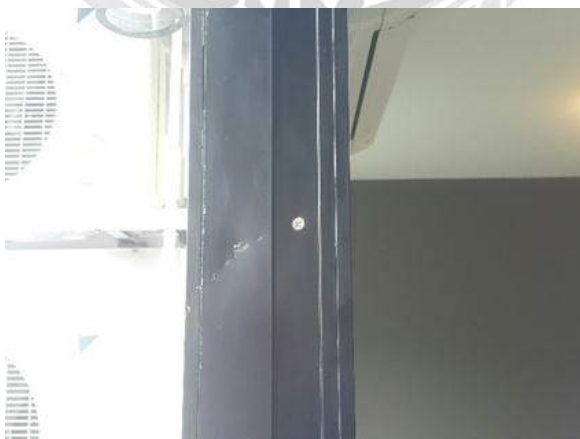
รูปที่ 4.19 บานหน้าต่างมีรอยบุบ

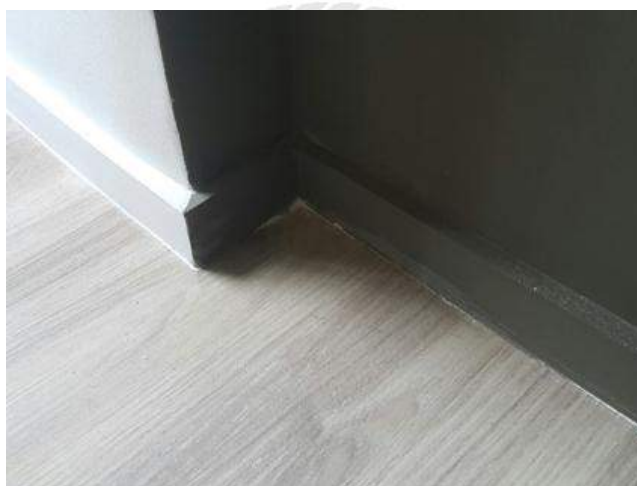
รูปที่ 4.30 เก็บงานบัวติดตั้งไม่เรียบร้อย / เอียง

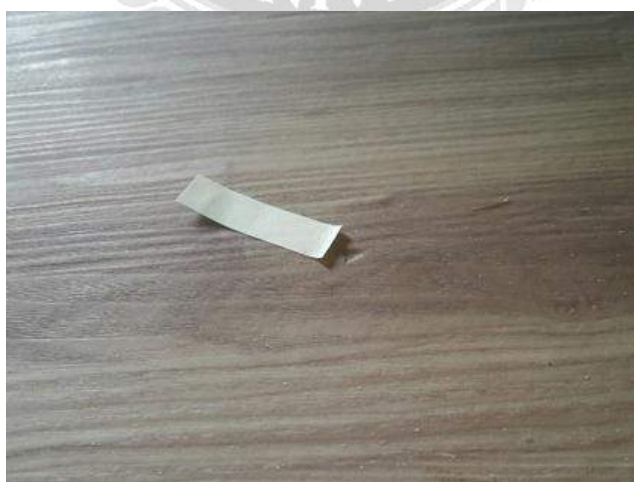
รูปที่ 4.34 พื้นกระเบื้องเป็นรอย

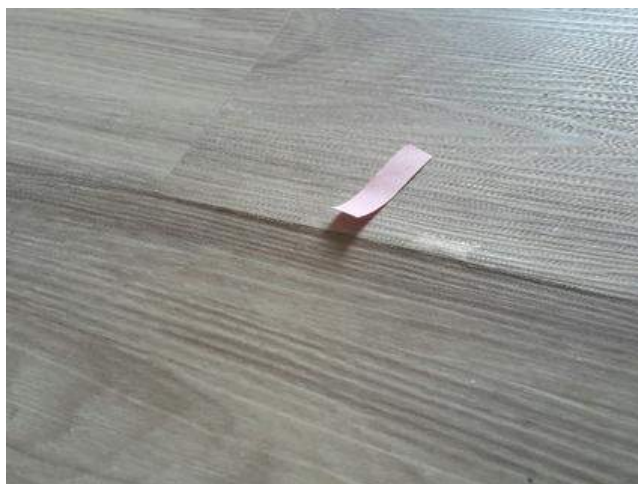
รูปที่ 4.35 พื้นกระเบื้องยางโก่ง
