รายงานการปฏิบัติงานสหกิจศึกษา

การเพิ่มประสิทธิภาพของเครื่องวัดอุณหภูมิร่างกายในสถานการณ์โควิด-19
Optimizing Infrared Thermometer During the Covid-19 Situation

ภาควิชาวิศวกรรมไฟฟ้า

คณะวิศวกรรมศาสตร์ มหาวิทยาลัยสยาม

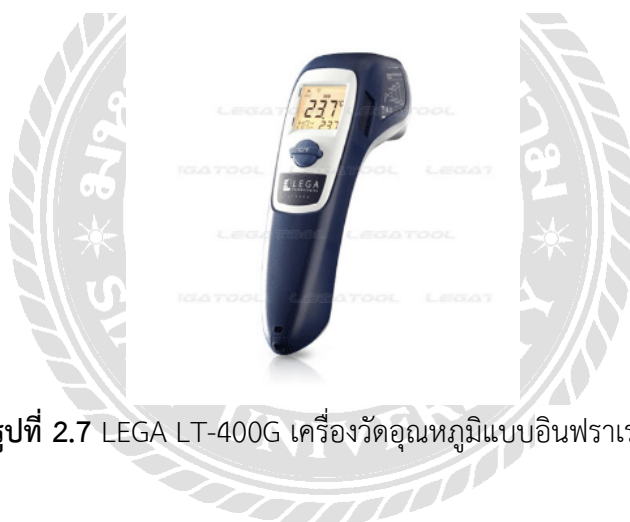
รูปที่ 2.7 LEGA LT-400G เครื่องวัดอุณหภูมิแบบอินฟราเรด

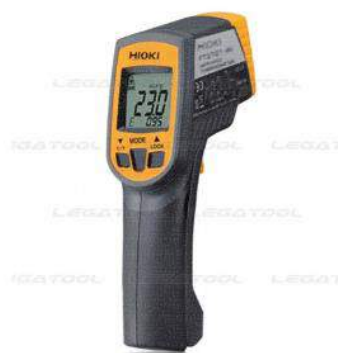
รูปที่ 2.8 Hioki FT3701-20 เครื่องวัดอุณหภูมิแบบอินฟราเรด

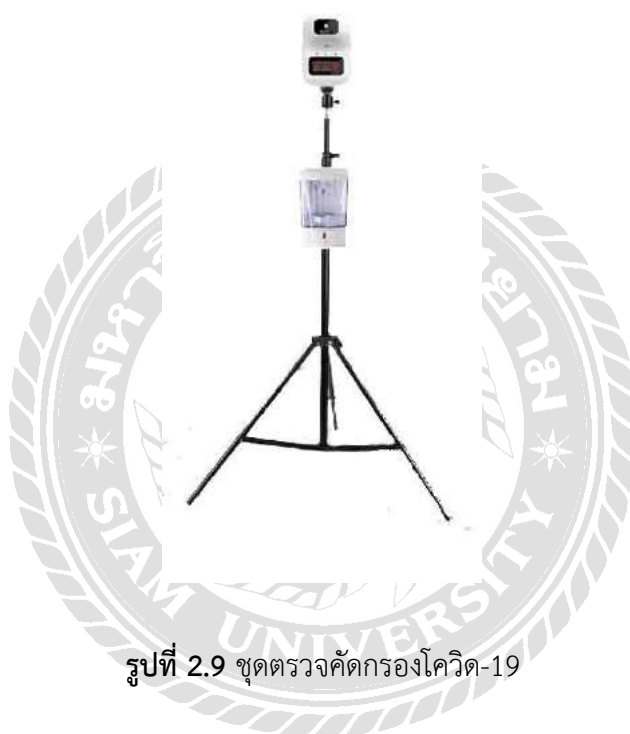
รูปที่ 2.9 ชุดตรวจคัดกรองโควิด-19

ชุดตรวจคัดกรองเชื้อโควิด-19 คือชุดอุปกรณ์ที่ติดตั้งเพื่อใช้ในการคัดกรองผู้ป่วยโควิด-19 ก่อนเข้าไปในสถานที่ต่างๆ มีเครื่องวัดอุณหภูมิร่างกายแบบติดตั้ง ขาดั่งเครื่องวัดอุณหภูมิ และเจลแอลกอฮอล์ฆ่าเชื้อ เหมาะแก่การติดตั้งใน ร้านอาหาร ร้านขายสินค้าภายในห้างสรรพสินค้า ออฟฟิศ อาคารสำนักงาน รวมถึงใช้คัดกรองในสถานศึกษา เป็นต้น

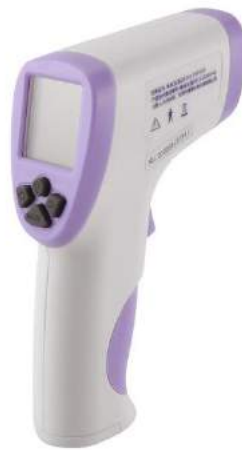
เครื่องตรวจวัดอุณหภูมิร่างกายแบบใช้มือถือ ใช้คัดกรองผู้ป่วยโควิด-19 ก่อนเข้า ณ สถานที่ทำการต่างๆ โดยใช้เซนเซอร์อินฟราเรดยิงวัดทางหน้าผาก มีจอแสดงผลแบบระบบดิจิทัล มีช่วงการวัดอุณหภูมิที่กว้าง 32 – 42.5 องศาเซลเซียส มีเสียงแจ้งเตือนด้วย Buzzer เมื่ออุณหภูมิเกินหรือต่ำกว่ากำหนด ระยะในการวัดยืนห่างจากจุดวัด 5 – 10 เซนติเมตร การรับไฟโดยใช้ถ่านอัลคาไลน์

รูปที่ 2.10 ส่วนประกอบเครื่องวัดอุณหภูมิร่างกายแบบติดตั้ง

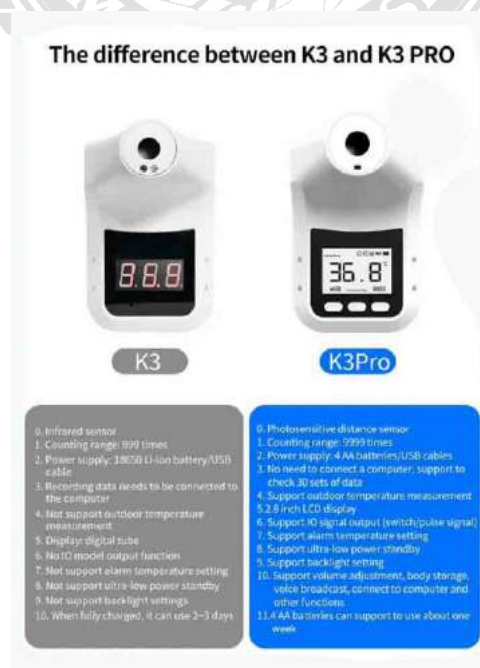
เครื่องตรวจวัดอุณหภูมิร่างกายแบบติดตั้ง ใช้คัดกรองผู้ป่วยโควิด-19 ก่อนเข้า ณ สถานที่ทำการต่างๆ ความแม่นยำในการวัดอุณหภูมิสูง ± 2 องศาเซลเซียส มีจอแสดงผลแบบระบบดิจิทัล มีช่วงการวัดอุณหภูมิที่กว้าง 10 – 50 องศาเซลเซียส แจ้งเตือนอัตโนมัติด้วยเสียงBuzzerและไฟLEDเมื่ออุณหภูมิเกินหรือต่ำกว่ากำหนด เครื่องจะปิดเองอัตโนมัติเมื่อไม่ใช้งานภายใน 3 - 5 วินาทีแล้วแต่รุ่นและยี่ห้อ ระยะในการวัดยืนห่างจากจุดวัด 5 – 10 เซนติเมตร การรับไฟก็จะสามารถใช้ถ่านอัลคาไลน์หรือถ่านชาร์จแล้วแต่รุ่น และสามารถรับไฟจาก Adapter USB DC 4.2-5V

รูปที่ 2.11 เครื่องวัดอุณหภูมิร่างกายแบบติดตั้งรุ่น K3 และ K3 Pro

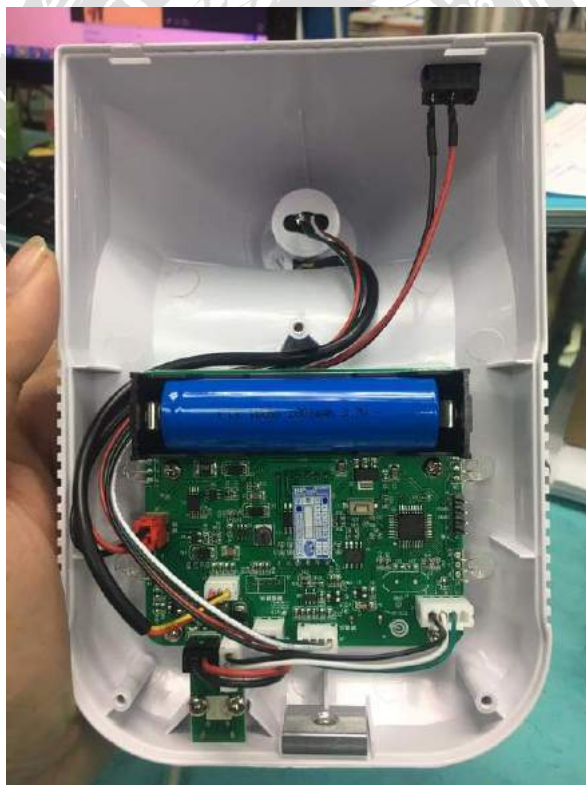
4.3.1 ปัญหาสัญญาณเตือนของเครื่องวัดอุณหภูมิที่เบาเกินไป และไม่เด่นชัด แก้ไขโดยจะศึกษาวงจรภายในเครื่อง และได้ทำการติดตั้งไฟโซเรนสีแดงขนาด 12V และBuzzer ขนาด 12V เพื่อให้พนักงานรู้เมื่อมีคนที่มาวัดอุณหภูมิต่ำ หรือสูงเกินกำหนด

รูปที่ 4.3 รูปวงจรภายในตัวเครื่องวัดอุณหภูมิ

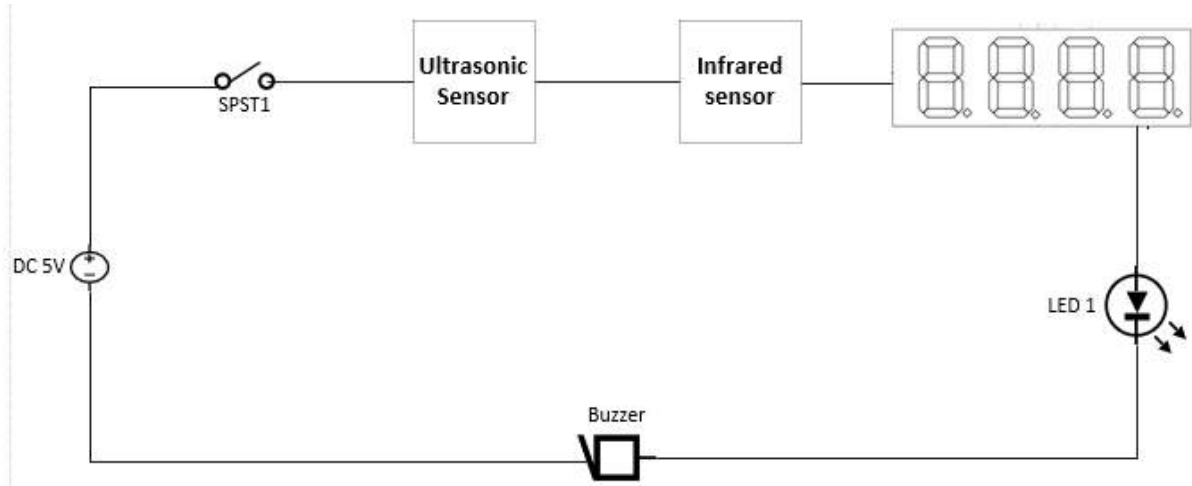
1) วงจรของเครื่องวัดอุณหภูมิแบบดั้งเดิมเครื่องที่ 1 นั้นเริ่มจากแหล่งจ่าย จ่ายไฟ 5V DC เข้าสู่สวิทช์

→ Ultrasonic Sensor → Infrared Sensor → 7 segment → LED 3V → Buzzer 3V แล้ววน
ลูป ดังรูปที่ 4.6

รูปที่ 4.4 วงจรของเครื่องวัดอุณหภูมิแบบเดิม

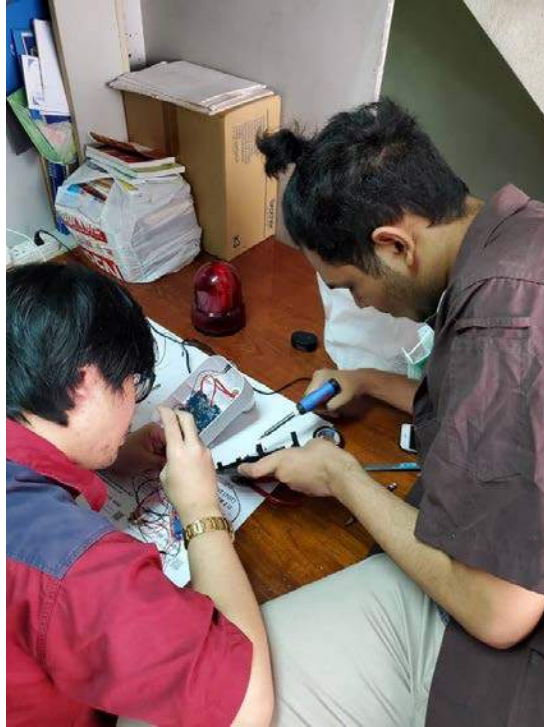
รูปที่ 4.8 เครื่องวัดอุณหภูมิที่ทำการแก้ไขปรับปรุง

1. อัฟเกรดเครื่องวัดอุณหภูมิ
โดยติดตั้งไฟไซเรน 12V และ
Buzzer 12V เข้าไป

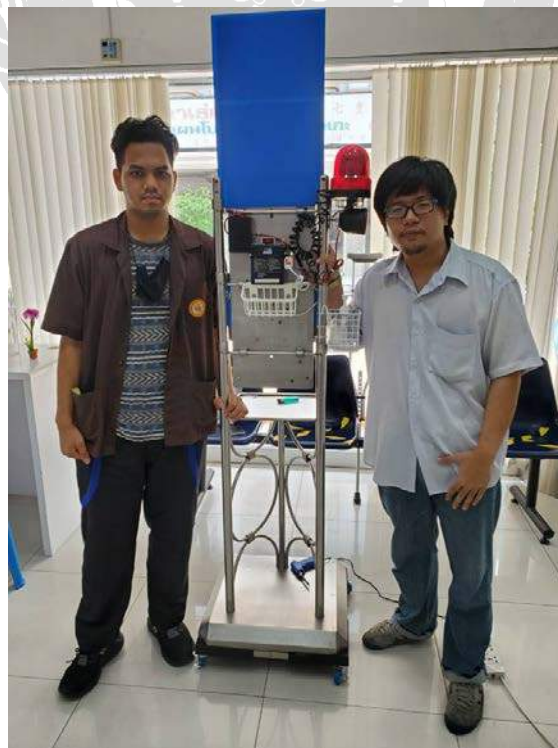
4.3.2 ปัญหาจากการจุดคัตกรองอยู่ในจุดที่รับแดดรับฝน และคัตกรองอยู่ในจุดที่ไม่เด่นชัดแก้ไขโดยเปลี่ยนจุดตั้งของจุดวัดอุณหภูมิ ให้อยู่ในที่ร่ม และอยู่ในจุดที่เด่นชัด มองเห็นง่ายมากขึ้น

รูปที่ 4.11 ชุดคัตกรองผู้มีความเสี่ยงติดเชื้อโควิด-19ที่ปรับปรุง

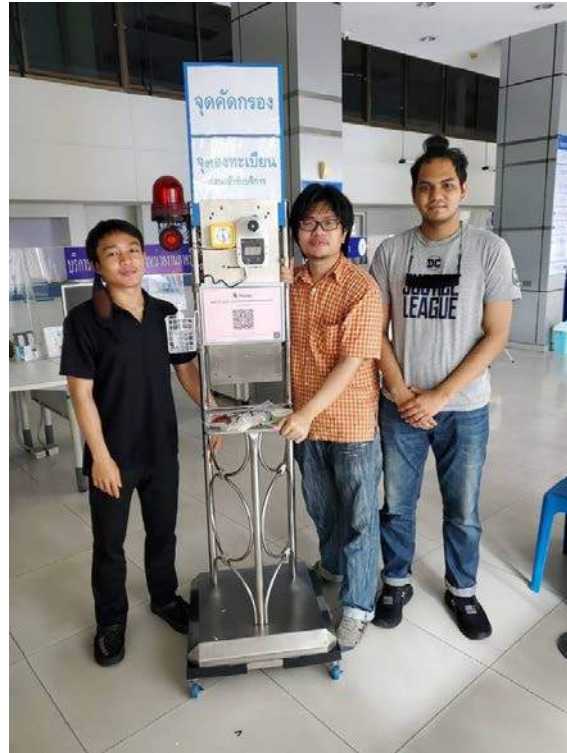
รูปที่ 4.12 เปลี่ยนจุดตั้งของจุดวัดอุณหภูมิ

4. ทำการย้ายจุดตั้งของจุดคัด
กรอง

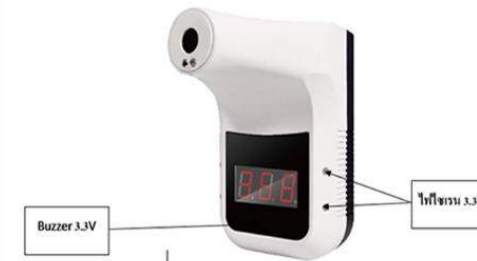
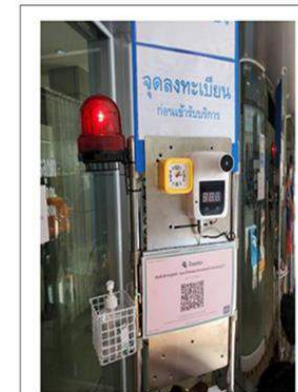
รูปที่ 4.14 ขั้นตอนที่ 2 แยกแยะปัญหาและระบุจุดที่เป็นปัญหา

- ปัญหาที่ 1 คือ อุณหภูมิจากอากาศภายนอกทำให้การวัดอุณหภูมิที่กลาดเคลื่อน
- ปัญหาที่ 2 คือ พนักงานไม่ทราบว่ามิสซิงยูนิคแจ้งเตือนจากเครื่องวัดอุณหภูมิ
- ปัญหาที่ 3 คือ ลูกค้ำถือขวดน้ำเย็นแล้วมาวัดอุณหภูมิ
- ปัญหาที่ 4 คือ ลูกค้ำใช้แอลกอฮอล์ก่อนวัดอุณหภูมิ
- ปัญหาที่ 5 คือ ลูกค้ำเข้ามา ณ สถานทำการ โดยไม่ได้วัดอุณหภูมิ
- ปัญหาที่ 6 คือ พนักงานไม่ทราบว่ามิสซิงยูนิคเข้ามา ณ สถานทำการ โดยไม่ได้วัดอุณหภูมิ

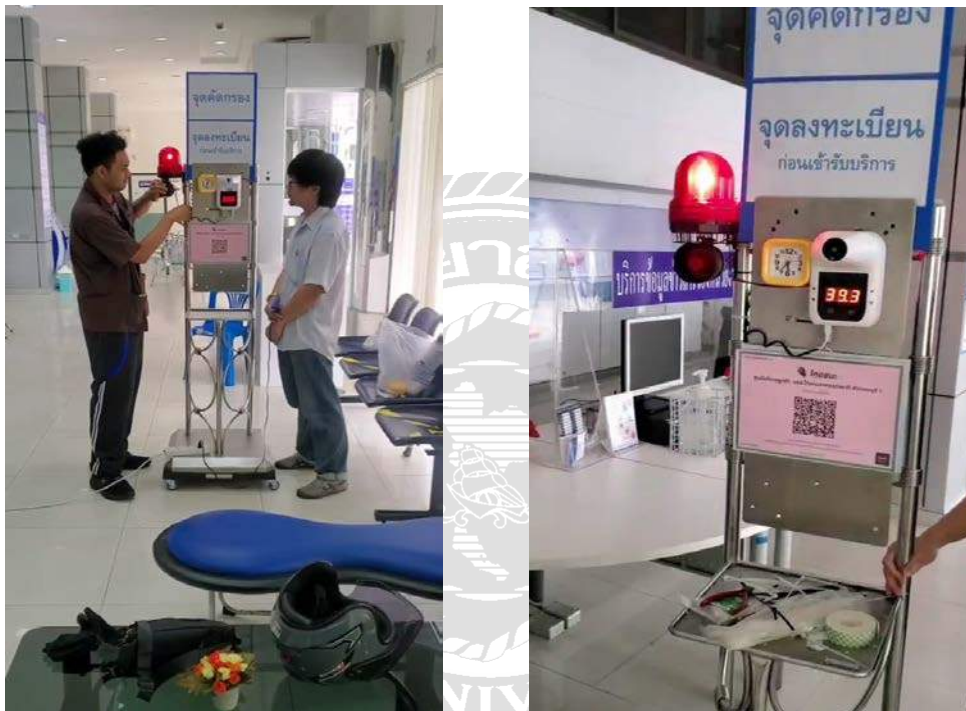
จากปัญหาพนักงานไม่ทราบว่า มีสัญญาณแจ้งเตือนจากเครื่องวัดอุณหภูมิเมื่อมีคนมาวัดอุณหภูมิแล้ว อุณหภูมิสูงหรือต่ำกว่ากำหนดนั้น หลังจากติดตั้งไฟไซเรน และBuzzerเข้าทำให้สามารถลดปัญหาได้จริงและ ปัญหาอุณหภูมิจากอากาศภายนอกทำให้การวัดอุณหภูมิที่คลาดเคลื่อนนั้น เมื่อย้ายจุดคัดกรองก็สามารถ แก้ปัญหาได้จริง ตามรูปที่ 4.15 และรูปที่ 4.16

รูปที่ 4.18 ขั้นตอนที่ 7 ประเมินผล
