## รายงานการปฏิบัติงานสหกิจศึกษา

การตรวจสอบท่อประปาที่มีการรั่วไหลของน้ำ  
กรณีศึกษาบริเวณพื้นที่ซอยไทรมา

**Inspection of Water Supply Pipes with Water Leak**

**A case study of Soi Sai Ma**

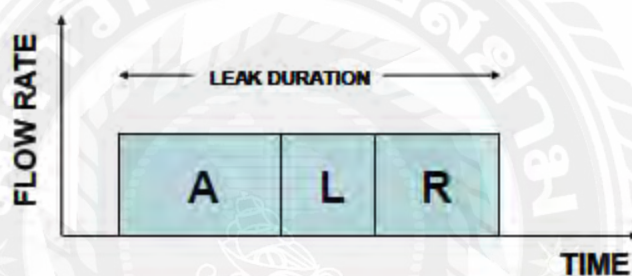
รูปที่ 2.5 ทฤษฎี Awareness, Location and Repair Time : ALR

A = Awareness คือ ระยะเวลาเฉลี่ยตั้งแต่ที่เริ่มมีการรั่ว จนกระทั่งทราบว่ามี การรั่วเกิดขึ้น

L = Locate คือ ระยะเวลาเฉลี่ยตั้งแต่มีการทราบว่า มีที่รั่วจนกระทั่งทราบตำแหน่งที่รั่วที่แน่นอน กำหนดจุดในแผนที่ได้

R = Repair คือ ระยะเวลาเฉลี่ยตั้งแต่ทราบตำแหน่งจุดรั่วที่แน่นอนจนกระทั่งมีการซ่อมท่อแล้วเสร็จ

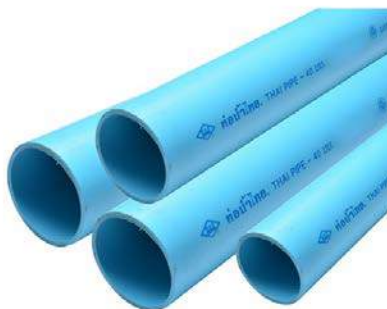
รูปที่ 2.6 ท่อ Polyvinylchloride (PVC)

ท่อ PVC คือ ท่อที่ทำขึ้นจากโพลีไวนิลคลอไรด์ โดยไม่ผสมพลาสติกไซเซออร์ ซึ่งชื่ออย่างเป็นทางการที่ได้ระบุใน มอก. คือ ท่อพีวีซีแข็ง แต่คนทั่วไปนั้นจะรู้จักมักคุ้นกันในชื่อท่อ PVC กันมากกว่า โดยในปัจจุบันท่อชนิดนี้เป็นที่นิยมอย่างมากในวงการก่อสร้าง เพราะด้วยคุณสมบัติที่ดีหลายอย่างไม่ว่าจะเป็น คุณสมบัติที่มีความเหนียวยืดหยุ่นตัวได้ดี ทนต่อแรงดันน้ำ ทนต่อการกัดกร่อน ไม่เป็นฉนวนนำไฟฟ้าเพราะไม่เป็นตัวนำไฟฟ้า เป็นวัสดุไม่ติดไฟ น้ำหนักเบาอีกทั้งยังราคาถูกอีกด้วย ท่อ PVC จึงถูกนำมาใช้ในงานหลาย ๆ ระบบ อาทิเช่น ระบบประปา ระบบงานร้อยสายไฟฟ้า ระบบงานระบายน้ำทางการเกษตรและอุตสาหกรรม

ท่อ PVC สีฟ้า หรือ ท่อ PVC แข็งสำหรับใช้เป็นท่อน้ำดื่ม ตามมาตรฐานผลิตภัณฑ์อุตสาหกรรม หรือ มอก. 17-2532 ท่อชนิดนี้เป็นที่นิยมใช้งานประปาสาขาภิบาลภายในอาคาร เช่น ใช้เป็นท่อน้ำประปาหรือใช้กับปั๊มน้ำ ซึ่งท่อประเภทนี้เป็นเพียงประเภทเดียวใน 3 ชนิดที่สามารถระบุมาตรฐานความดันหรือชั้นคุณภาพ อันได้แก่ PVC 5, PVC 8.5, PVC 13.5 ซึ่งตัวเลขที่ได้ระบุคือค่าความดันระบุและค่าความดันระบุหมายถึง ความดันที่กำหนดให้สำหรับใช้งาน ณ อุณหภูมิ 27 องศาเซลเซียส โดยในมาตรฐานผลิตภัณฑ์อุตสาหกรรมได้อธิบายไว้ว่า ชั้นคุณภาพคือ ความดันระบุที่มีหน่วยเป็นเมกะพาสคัล

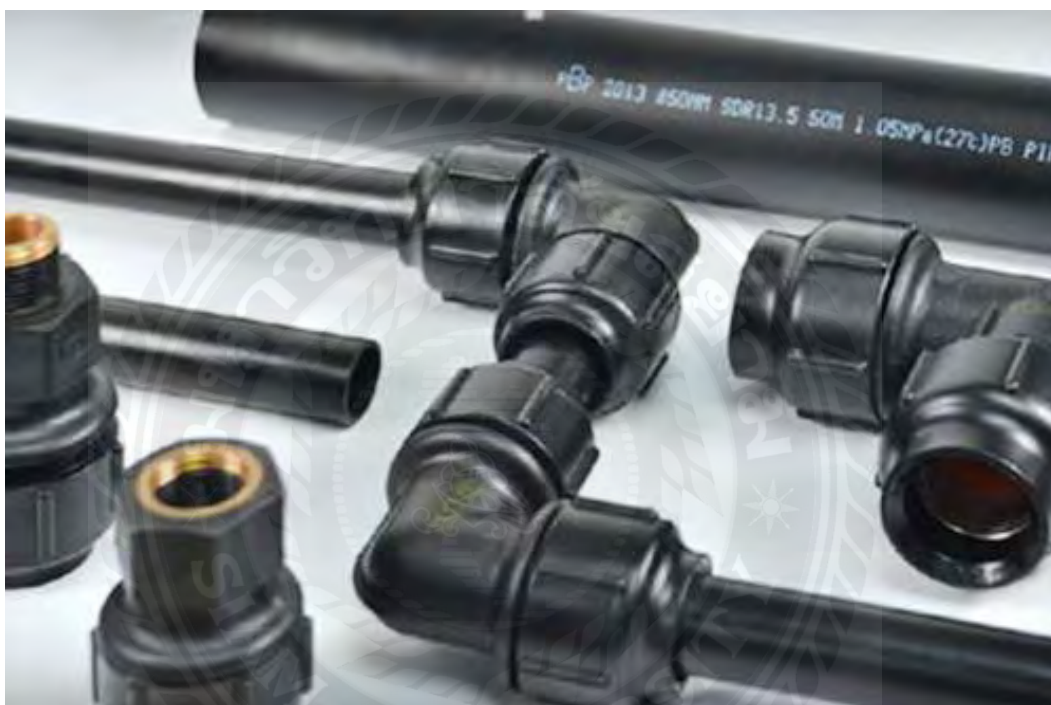
รูปที่ 2.7 ท่อ Polybutylene

ท่อพีบี ย่อมาจากคำว่า โพลีบิวทีลีน (Polybutylene) ผลิตตามมาตรฐาน มอก.910-2532 เป็นท่อโพลีบิวทีลีนสำหรับใช้เป็นท่อน้ำดื่ม การใช้งานของ ท่อพีบี จะคล้ายกับท่อพีอี (PE) คือ ใช้งานในงานท่อประปา ลำเลียงน้ำดื่ม น้ำใช้ ท่อเดินใต้น้ำ งานชลประทาน งานด้านอุตสาหกรรม และงานด้านเคมีภัณฑ์ เป็นต้น ซึ่งคุณสมบัติเฉพาะของท่อพีบี สามารถทนอุณหภูมิ -40 ถึง 48 องศาเซลเซียส มีความทนทานต่อแรงดันสูงถึง 200 ปอนด์ต่อตารางนิ้ว ทนทานต่อแรงกระแทกและสารเคมี ทั้งยังมีอายุการใช้งานยาวนานกว่า 50 ปี

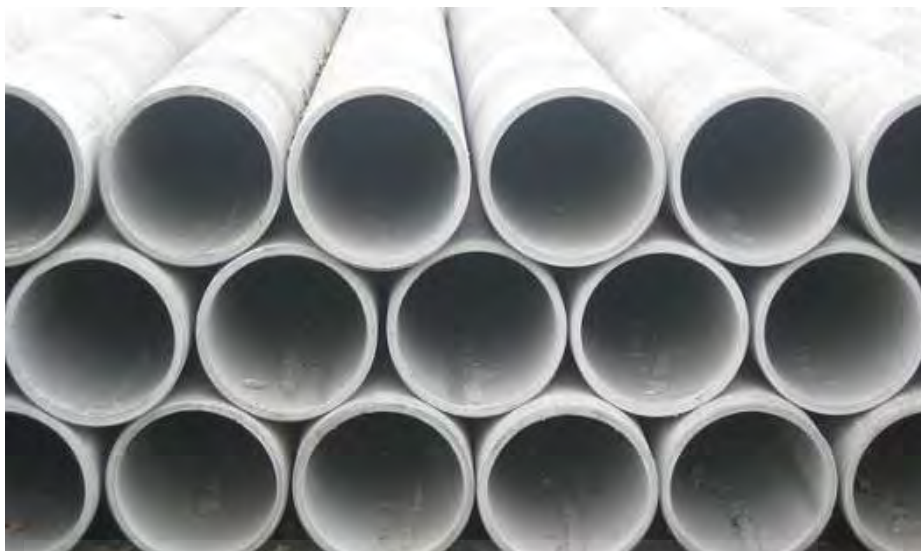
รูปที่ 2.8 ท่อ Asbestos Cement Pipe (AC)

ท่อ Asbestos Cement Pipe คือท่อปูนซีเมนต์ใยหิน ทนทานต่อการกัดเซาะ ทนต่อแสงแดด ราคาค่อนข้างถูก ในอดีตการประปานครหลวงใช้ท่อชนิดนี้ในการส่งจ่ายน้ำ แต่ในปัจจุบันมีเขตพื้นที่ต่อขยาย ทำให้มีผลข้างเคียงต่อการก่อสร้างบ้านและตึก จึงนำท่อชนิดนี้มาใช้ท่อเลียบคลองเป็นส่วนใหญ่

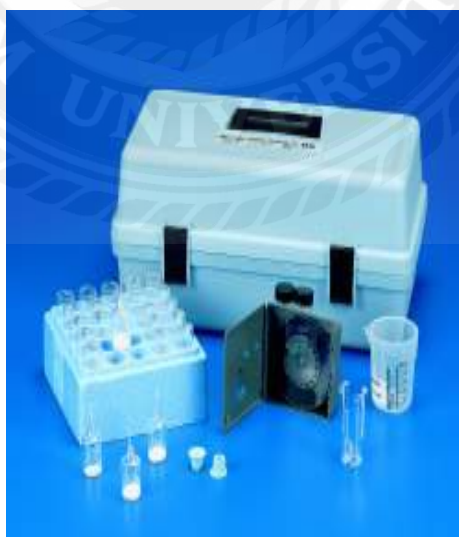
รูปที่ 2.10 ชุดตรวจสอบคลอรีนในน้ำประปา

2.3.1 ชุดตรวจสอบคลอรีนคงเหลือในน้ำประปา (Residual Chlorine Test Kit) เมื่อพบจุดที่สงสัยว่าเป็นน้ำประปา เก็บตัวอย่างน้ำใส่ขวดภาชนะ ผสมกับผงตรวจวัดค่าคลอรีน หากตัวอย่างน้ำเปลี่ยนปฏิกิริยาเป็นสีม่วง แสดงว่าน้ำที่จุดนั้นเป็นน้ำประปาแน่นอน แต่หากสีไม่เปลี่ยนก็อย่าเพิ่งแน่ใจว่าไม่ใช่ น้ำประปา เพราะคลอรีนอาจหมดไปแล้วหรือตัวอาจเสื่อมสภาพ ให้ใช้เครื่องมือชนิดอื่น ๆ ตรวจสอบบริเวณรั่วแทน

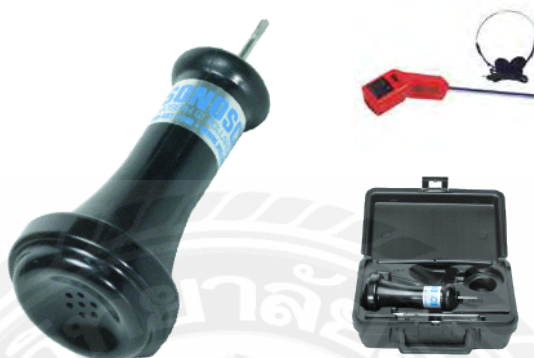
รูปที่ 2.11 Aqua Phone

เครื่องมือนี้มีลักษณะคล้ายกับหูฟังโทรศัพท์ที่มีส่วนปลายแหลม ด้านแหลมนี้ทำด้วยโลหะหรือไม้หรือวัสดุแข็งอื่น ๆ ซึ่งมีความยาวแตกต่างกันแล้วแต่วัตถุประสงค์และพื้นที่ที่จะใช้งานว่าจะตรวจฟัง ที่กำแพง ที่ตัวท่อหรือที่หัวแก้วของประตุน้ำ ซึ่งถ้าบริเวณนั้นมีน้ำรั่วไหลออกจากระบบท่อประปา ก็จะได้ยินเสียงเครื่องมือนี้ มีทั้งแบบใช้หูฟังธรรมดาและแบบมีวงจรอิเล็กทรอนิกส์เป็นภาคขยายเสียง

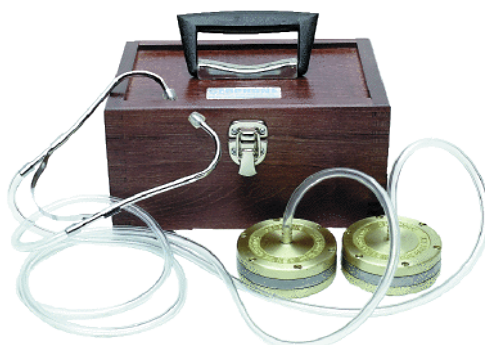
รูปที่ 2.12 Globe Geophone

เครื่องมือนี้ได้พัฒนามาจากเครื่องตรวจฟังการเต้นของหัวใจที่แพทย์ใช้ แต่ด้านที่ใช้ในการดักฟังเสียงจะแยกเป็น 2 ข้าง ซ้ายและขวา เพื่อใช้ส่งผ่านเสียงเข้าสู่หูซ้ายและหูขวาของผู้สำรวจ ในการตรวจฟังอาจดักฟังเสียงบนตัวท่อหรืออุปกรณ์ท่อต่าง ๆ ได้โดยตรง (เป็นการหาบริเวณรั่ว) หรือใช้ดักฟัง บนผิวจราจร-ผิวดิน (เป็นการหาตำแหน่งรั่ว) การฟังด้วยหูทั้งสองข้างทำให้สามารถแยกเสียงได้ว่าดังมาจากที่ใด และจุดไหนพบว่ามีเสียงดังที่สุด จุดที่ได้ยินเสียงดังที่สุด "เหนือแนวท่อ" ก็คือตำแหน่งที่ท่อประปารั่วใต้ดินนั่นเอง เครื่องมือนี้เป็นเครื่องมือสำรวจหาท่อรั่วที่มีประสิทธิภาพดีที่สุด สามารถช่วยค้นหาตำแหน่งรั่วได้แม้ในบริเวณที่ น้ำประปามีแรงดันต่ำ แต่ผู้ใช้จะต้องหมั่นฝึกฝนหาทักษะและประสบการณ์ให้มากเป็นพิเศษ

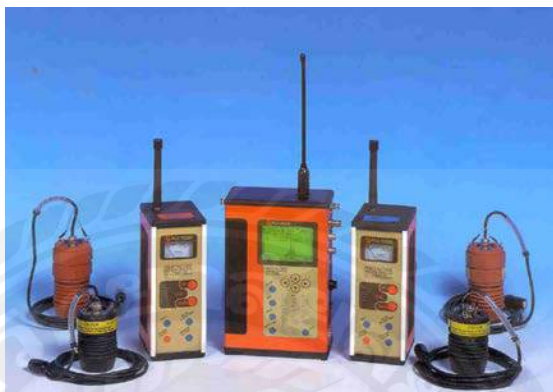
รูปที่ 2.13 Leak Noise Correlator

เครื่องมือนี้ใช้เครื่องไมโครโปรเซสเซอร์เข้ามาช่วยในการวิเคราะห์เสียงที่เกิดจากน้ำรั่วไหลในช่วงท่อประปาที่สำรวจ ในการใช้งานจะต้องป้อนข้อมูลความยาวท่อชนิดและขนาด ท่อลงไป หลักการทำงานของเครื่องใช้วิธีเปรียบเทียบความเร็วของเสียงที่เกิดจากการรั่วที่วิ่งไปตามเนื้อท่อผ่านไปถึงเครื่องดักฟัง ที่ติดตั้งไว้ที่ช่วงท่อประปานั้นสองจุด และเครื่องนี้ก็สามารถตอบได้ว่าจุดรั่วในระยะที่ทำการตรวจหา นั้น อยู่ที่ตำแหน่งใดของท่อช่วงนั้น

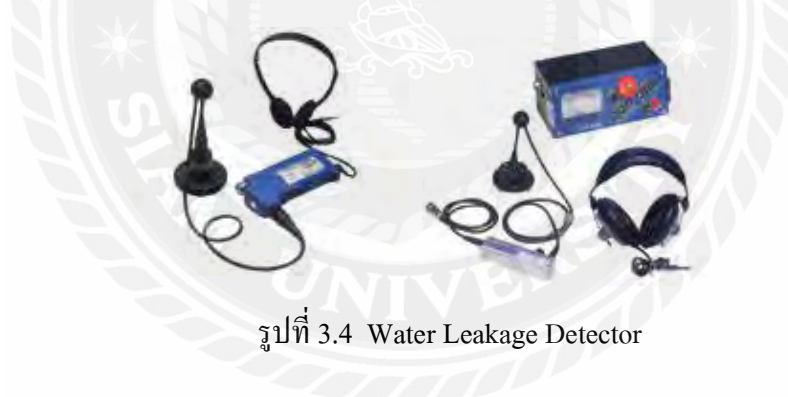
รูปที่ 3.4 Water Leakage Detector

เครื่องมือนี้พัฒนามาจากเครื่องมือตาม รูปที่ 2.12 แต่ได้เพิ่มภาคขยายเสียงช่วย ในการขยายเสียง และบางรุ่นก็มีภาคตัดความถี่เสียงที่ไม่ต้องการฟังออก ทำให้สามารถตรวจหาท่อรั่ว ได้ดีขึ้น แต่ผู้ใช้งานก็ต้องมีความชำนาญในการแยกเสียงต่าง ๆ ด้วยเช่นกัน จะใช้สำหรับฟังแนวท่อจ่าย

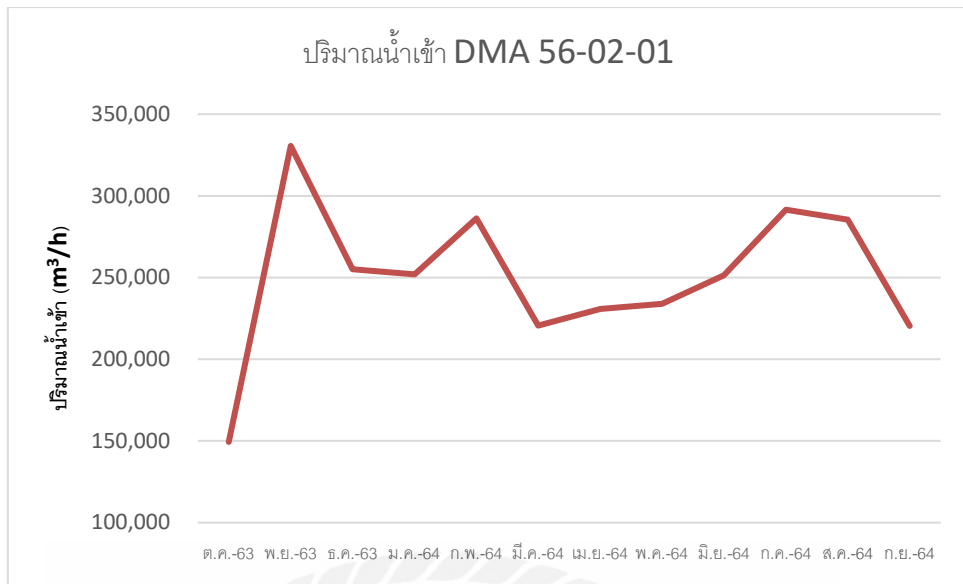
รูปที่ 3.7 แผนภูมิแสดงปริมาณน้ำเข้า DMA 56-02-01

ข้อมูล	ปริมาณน้ำ	อัตราการไหลเฉลี่ย ( $m^3/h$ )
1	ปริมาณน้ำเข้าพื้นที่ซอยไทรมา	220,503
2	ปริมาณน้ำขายออกบิล	138,843
3	ปริมาณน้ำสูญเสีย	81,660

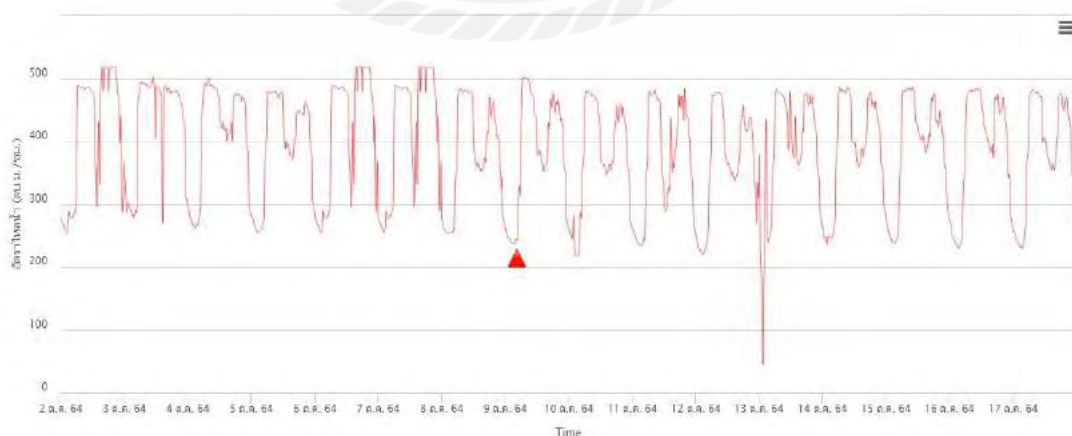
รูปที่ 3.10 กราฟอัตราการไหลของพื้นที่ซอยไทรมาก่อนการตรวจสอบ

จากการคูกราฟ WLMA ซึ่งเป็นโปรแกรมของการประปานครหลวง ในพื้นที่ซอยไทรมา ในช่วงวันที่ 2 ตุลาคม 2564 ถึง วันที่ 17 ตุลาคม 2564 ให้ดูเส้นกราฟช่วงที่ต่ำที่สุดในแต่ละวัน ในเวลากลางคืนตามหัวลูกศร ดังรูปที่ 3.10 โดยมีอัตราการไหลของน้ำประปา ที่มีปริมาณการไหลน้อยที่สุดของแต่ละค่าคืนเฉลี่ยอยู่ที่ 253 ลูกบาศก์เมตรต่อชั่วโมง

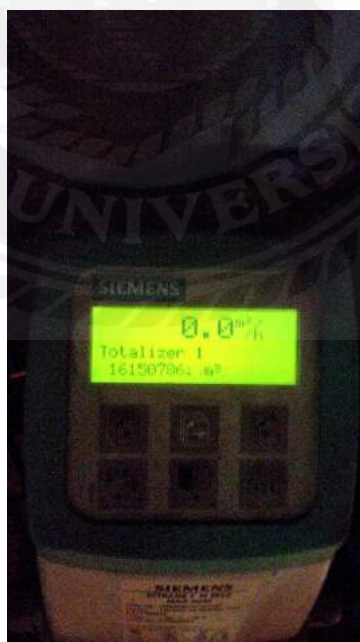
รูปที่ 3.14 Zero Test

4. ดำเนินการตามแผนที่ออกแบบไว้ ซึ่งปกติจะเริ่มในช่วงเวลากลางคืนที่เกิดอัตราการไหลต่ำที่สุด จากนั้นทำการ Zero Test โดยการปิดประตูน้ำก่อนเข้ามาตร DMA ค่าอัตราการไหลจากตู้ RTU ของ DMA ต้องมีค่าเป็นศูนย์ (ถ้าไม่มีค่าเป็นศูนย์อาจเกิดจากการปิดล้อมพื้นที่ไม่สมบูรณ์ ควรตรวจสอบประตูน้ำกั้นขอบเขต [Boundary Valve : BDV] ) จากนั้นดำเนินการตามแผนที่ออกแบบไว้ โดยการทดสอบ Step Test ในพื้นที่ซอยไทรมา เริ่มเวลา 01.00 น. Step ละ 10 นาที

Step	เวลา	สถานที่ปิดประตูน้ำ SV
1	01.00	หมู่บ้านเพอร์เฟกเพลส
2	01.10	หมู่บ้านคริสตันโฮมทาวน์
3	01.20	หมู่บ้านอุบลชาติ
4	01.30	ปากซอยไทรมา
5	01.40	หมู่บ้านช่อตรง
6	01.50	ตู้ DMA 56-02-01

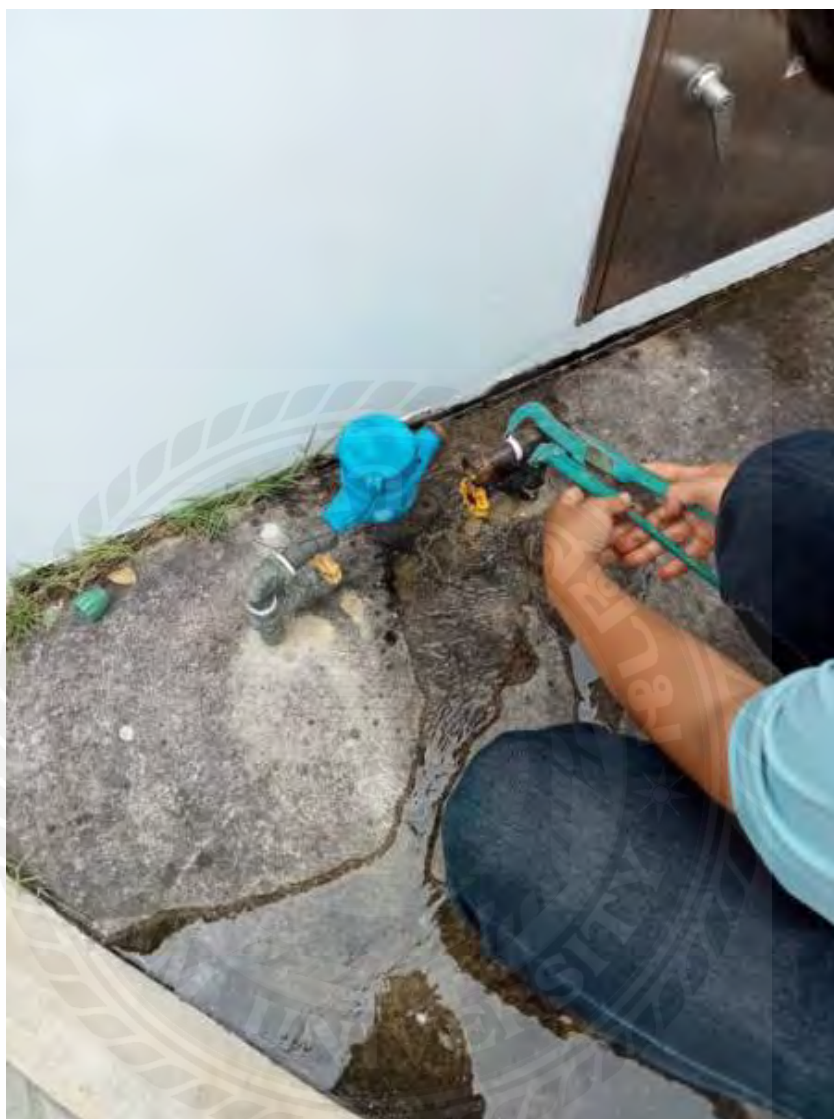
รูปที่ 3.15 ตรวจสอบมาตรว่าปิดน้ำสนิทหรือไม่

5. ในการปิดประตูน้ำ Step Valve ในแต่ละ Step ต้องเปิดหัวดับเพลิงหรือถอดมาตรผู้ใช้น้ำ เพื่อตรวจสอบว่าปิดน้ำสนิทหรือไม่

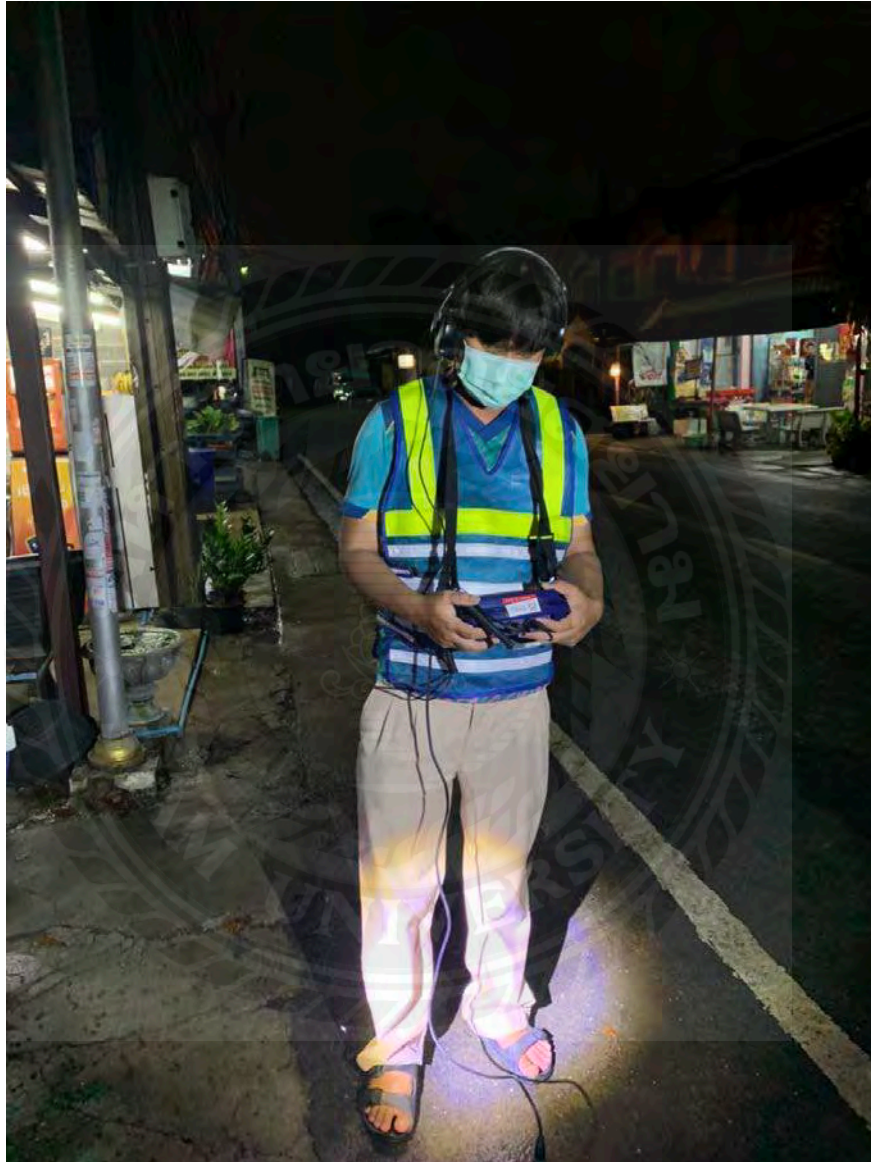
รูปที่ 3.17 เดินสำรวจหาท่อประปารั่วโดยใช้อุปกรณ์ Water Leakage Detector

เมื่อทำกิจกรรม Step Test เสร็จสิ้น ปรากฏว่า Step ที่มีค่าอัตราการไหลหายไปมากที่สุดคือ Step ที่ 1 หมู่บ้านเพอร์เฟกเพลส เจ้าหน้าที่จึงเริ่มเดินสำรวจหาท่อประปารั่ว ตามแนวท่อจ่ายและมิเตอร์น้ำทุกหลังคาเรือน โดยอาศัยประสบการณ์การฟังอุปกรณ์หาท่อรั่ว โดยปกติสำนักงานประปาสาขามหาสวัสดิ์ ใช้อุปกรณ์การฟังท่อประปาที่รั่วคือ Water Leakage Detector ตามรูปที่ 3.4 และ Acoustic Rod ตามรูปที่ 3.5 อุปกรณ์เหล่านี้ จะได้ยินเสียงท่อประปาที่รั่วไหลในระยะ 2-3 เมตร จากจุดรั่วไหล ลักษณะของเสียงการฟังท่อรั่วโดยใช้เครื่องมือ เสียงจะเหมือนเวลาที่เอานิ้วมืออุดครึ่งหนึ่งของปลายสายยางขณะที่น้ำกระทบผ่านนิ้วมือเป็นเสียงถี่ตามความกว้างของปากท่อ

ท่อรั่วบนดิน คือ ท่อที่รั่วสามารถมองเห็นน้ำด้วยสายตา ตามพื้นผิวดินหรือผิวจราจร  
 ท่อรั่วใต้ดิน คือ ท่อรั่วที่มองไม่เห็นน้ำรั่ว เพราะน้ำจะไหลลงสู่ใต้ดินหรือไหลลงบ่อระบายน้ำทิ้ง จึง  
 ต้องใช้เทคนิคพร้อมทั้งประสบการณ์และเครื่องมือการฟังท่อรั่วเพื่อค้นหาตำแหน่งรั่ว

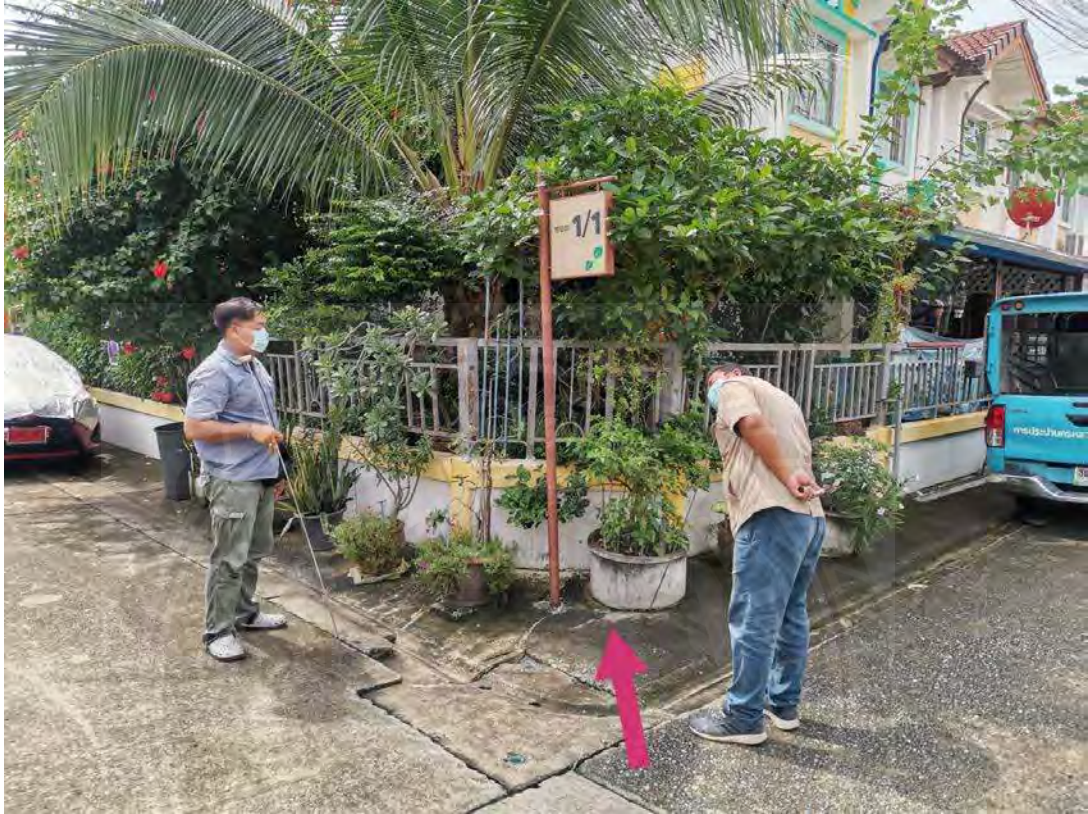
รูปที่ 3.19 กำหนดตำแหน่งท่อประปาที่แตกรั่ว

เมื่อทำการเดินสำรวจหาท่อประปาที่แตกรั่ว ภายในหมู่บ้านเพอร์เฟกเพลส ปรากฏว่าพบจุดท่อประปาที่แตกรั่วที่ ปากซอย 1/1

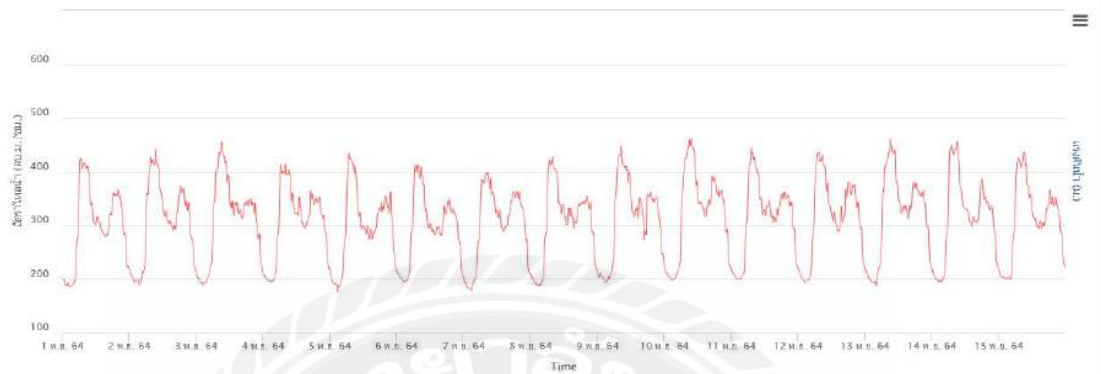
รูปที่ 3.21 กราฟ Night Flow หลังการซ่อม

ก่อนทำกิจกรรม Step Test และ การเดินสำรวจหาท่อรั่ว ค่า Night Flow เฉลี่ยอยู่ที่ 253 ลูกบาศก์เมตรต่อชั่วโมง หลังจากทำกิจกรรมค่า Night Flow เฉลี่ยอยู่ที่ 209 ลูกบาศก์เมตรต่อชั่วโมง

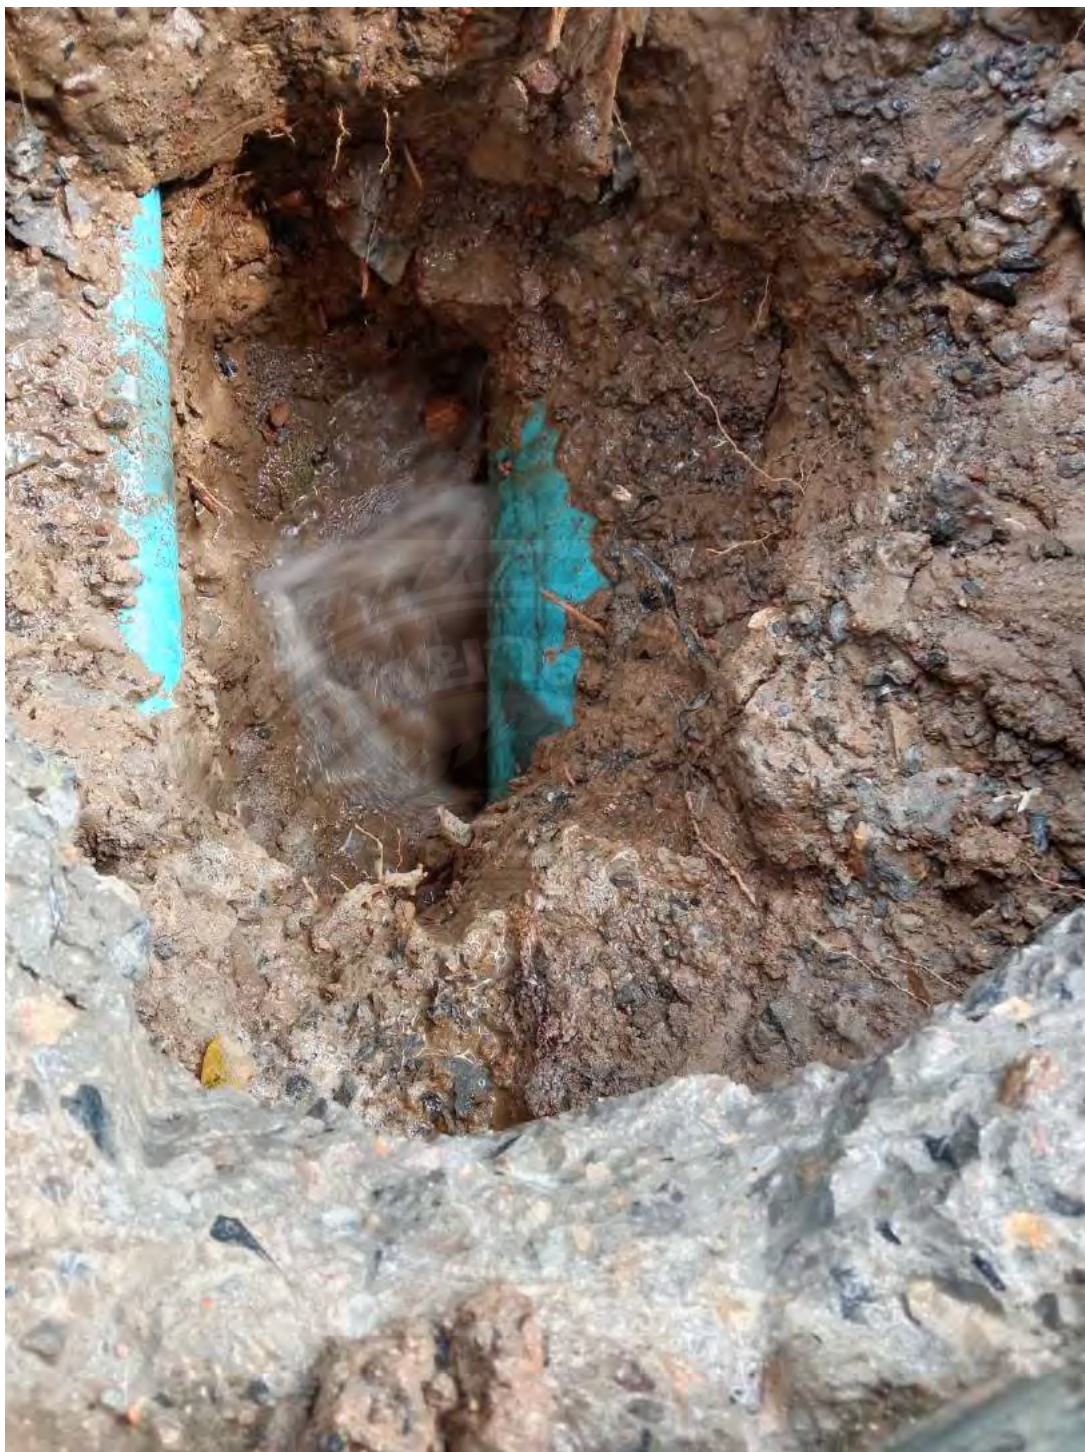
รูปที่ 4.2 ท่อที่แตกรั่ว

เมื่อทำการกำหนดตำแหน่งท่อประปาที่แตกแล้ว จึงส่งต่องานให้ส่วนซ่อมท่อทำการขุดตรวจสอบ และทำการซ่อมท่อที่แตกต่อไป ผลปรากฏว่าพบจุดแตกบริเวณที่กำหนดตำแหน่งไว้ คือปากซอย 1/1 หมู่บ้านเพอร์เฟกเพลส

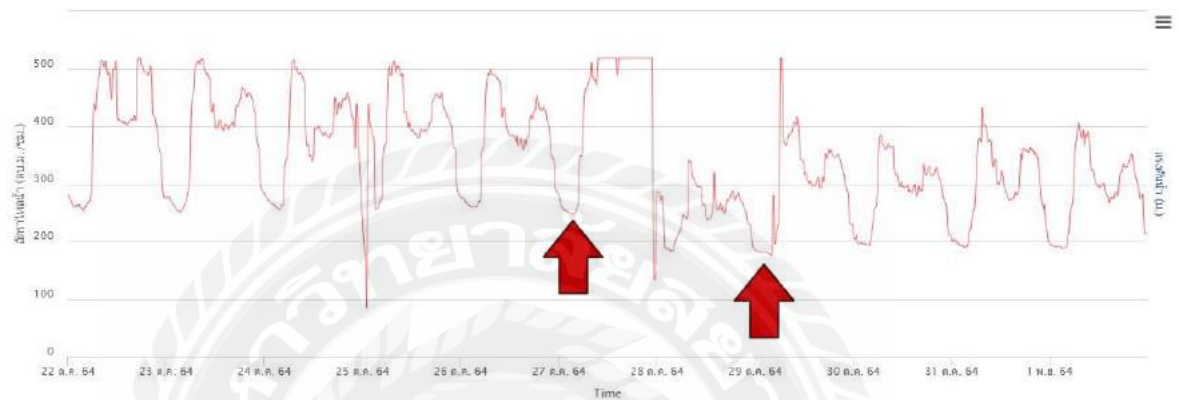
รูปที่ 4.3 ผลกราฟระหว่างการซ่อม

ก่อนทำกิจกรรม Step Test และ การเดินสำรวจหาท่อรั่ว ค่า Night Flow เฉลี่ยอยู่ที่ 253 ลูกบาศก์เมตรต่อชั่วโมง หลังจากทำกิจกรรม Step Test ในช่วงคืนวันที่ 25 ตุลาคม 2564 เดินสำรวจหาท่อประปารั่วช่วงวันที่ 26 ถึง 27 ตุลาคม 2564 และซ่อมท่อประปาในวันที่ 28 ตุลาคม 2564 จะเห็นได้ว่า ค่า Night Flow ดังรูปที่ 4.3 ตั้งแต่วันที่ 29 ตุลาคม 2564 ลดลงเฉลี่ยอยู่ที่ 209 ลูกบาศก์เมตรต่อชั่วโมง
