โครงการการปฏิบัติงานสหกิจศึกษา
การศึกษาคุณภาพอากาศจากกระบวนการพ่นสีชิ้นส่วนรถยนต์
บริษัท ไทยรุ่งยูเนี่ยนคาร์ จำกัด (มหาชน)
The study of air quality in painting process at
Thai Rung Union Car Public Company Limited

ชื่อโครงการ : การศึกษาคุณภาพอากาศจากกระบวนการพ่นสีชิ้นส่วนรถยนต์
บริษัท ไทยรุ่งยูเนี่ยนคาร์ จำกัด (มหาชน)

Project Title : The Study of Air Quality in the painting Process at
Thai Rung Union Car Public Company Limited

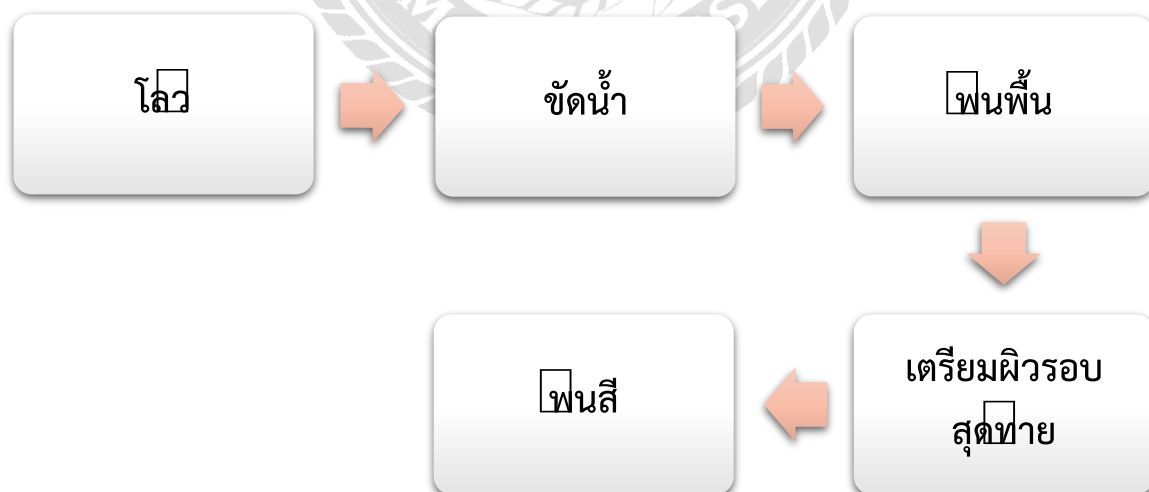
2.1.1 โลว์ เป็นการขัดผิวรถยนต์ให้เรียบ ไม่เป็นคลื่น ไม่ให้มีรอยบุบหรือรอยยุบ โดยจะใช้กระดาษทรายเบอร์ 400 มาขัดชิ้นงานให้ทั่วทั้งคัน ทั้งด้านนอกตัวรถและด้านในตัวรถ และหลังจากนั้นนำกระดาษทราย เบอร์ 600 มาขัดชิ้นงานอีกครั้งเพื่อเป็นการขัดละเอียด

2.1.2 ขัดน้ำ ใช้น้ำเป็นตัวช่วยในการขัดเตรียมผิวให้เรียบ จะต้องฉีดน้ำล้างทั้งคัน เพื่อกำจัดฝุ่นออกก่อนแล้วทำการนำกระดาษทรายน้ำมาขัดไม่ให้มีหลุมหรือรอยขีด

2.1.3 การพ่น สีรองพื้นเป็นสีชั้นแรกที่จะทำการยึดเกาะกับพื้นผิว โดยจะผสมสีพ่นที่กำหนดสูตรมาให้แล้วทำการพ่นสีพื้น

2.1.4 เตรียมผิวรอบสุดท้าย การเตรียมผิวรอบสุดท้ายก่อนที่จะพ่นสี เบื้องต้นในขั้นตอนนี้จะตรวจสอบสภาพผิวรอบๆ BODY ตัวรถก่อนว่ามีหลุมหรือรอยขีดหรือไม่ และถ้าพบว่าตัวรถมีหลุมหรือรอยขีดก็จะใช้สีโป้วเหลืองปิดรอยไว้และขัดเตรียมผิวให้เรียบ

2.1.5 พ่นสี เมื่อผ่านกระบวนการ โลว์ผิวชิ้นงาน > การขัดน้ำ > การพ่นพื้น > การเตรียมผิวรอบสุดท้ายแล้วก็จะทำการเตรียมรถยนต์และทำการพ่นสีตามสูตรสีที่กำหนดไว้

รูปที่ 2.1 กระบวนการทำงานแผนกพ่นสี

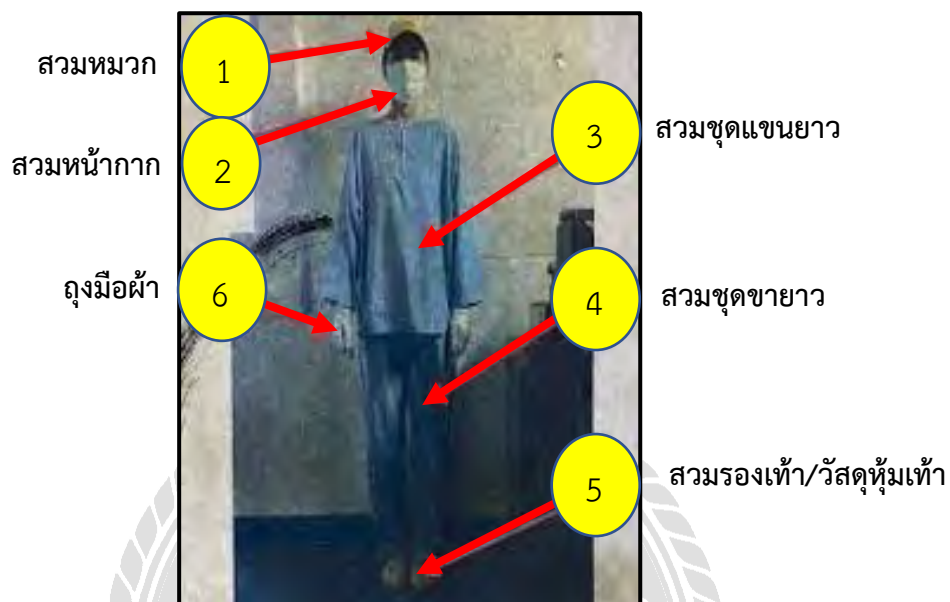
รูปที่ 2.3 การแต่งกายชุด PPE ห้องเตรียมผิว

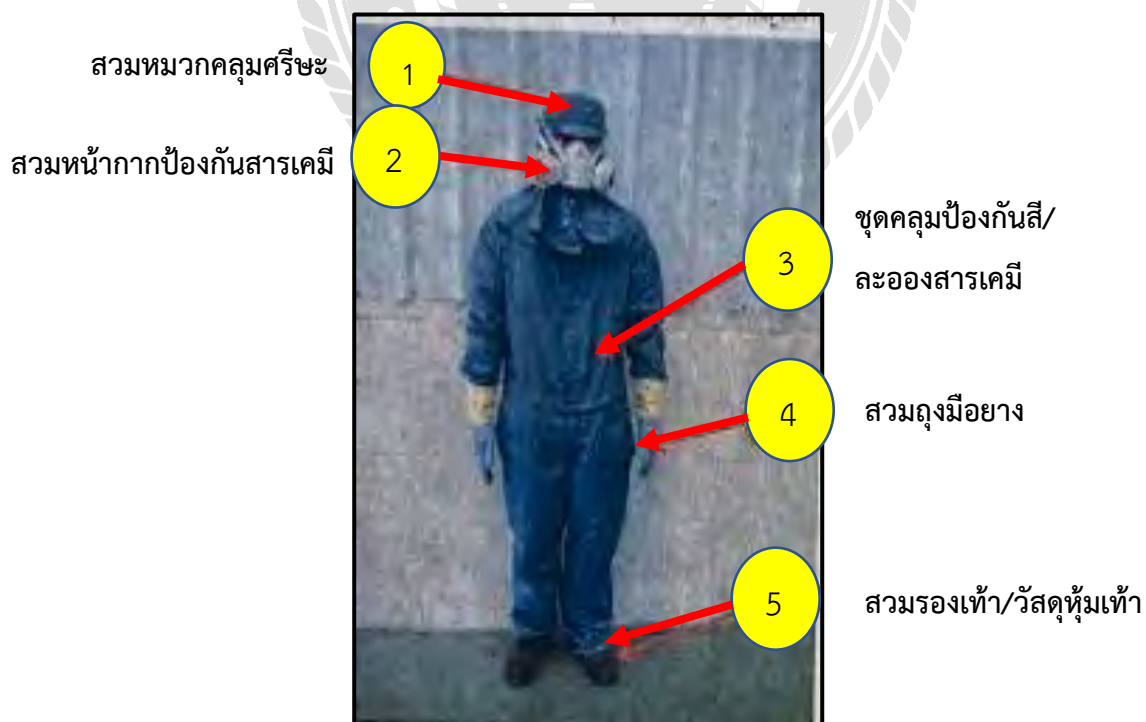
รูปที่ 2.4 การแต่งกายชุด PPE ห้องพันสี

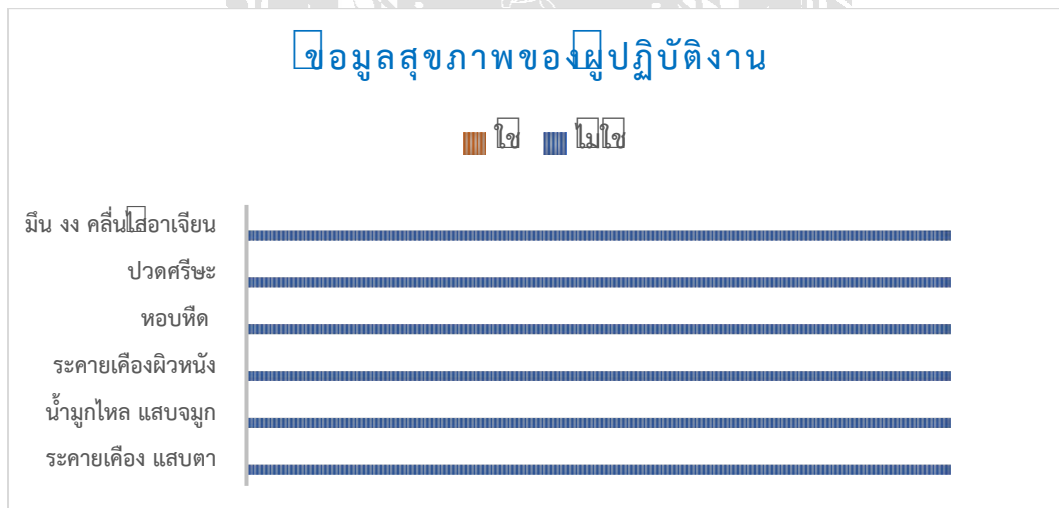
รูปที่ 4.3 การแสดงอาการเป็นพิษจากข้อมูลสุขภาพ of พนักงานหน่วยงาน J2

จากการทำแบบสอบถามเกี่ยวกับอาการแสดงความเป็นพิษจากสารเคมีในการทำงานของพนักงานประจำหน่วยงาน J2 เกี่ยวกับอาการแสดงความเป็นพิษจากสารเคมีในคนงานได้แก่ คลื่นไส้ อาเจียน ปวดศีรษะ หอบหืด น้ำมูกไหล แสบจมูกระคายเคืองตาและผิวหนัง พบว่า คนงานประจำแผนก J2 ทุกคนไม่มีลักษณะของอาการแสดงของกลุ่ม ไม่มีลักษณะของอาการการแสดงของกลุ่มดังกล่าว ดังแสดงในตารางที่ 4.2.3 อาจมีสาเหตุมาจากนโยบายสถานประกอบการที่กำหนดให้พนักงานทุกคนก่อนเริ่มงานต้องสวมใส่อุปกรณ์ป้องกันส่วนบุคคลทุกครั้ง ประกอบกับลักษณะอาคารของแผนก J2 มีช่องว่างที่ตัวอาคารจึงไม่เป็นแหล่งสะสมมลพิษอากาศในอาคาร

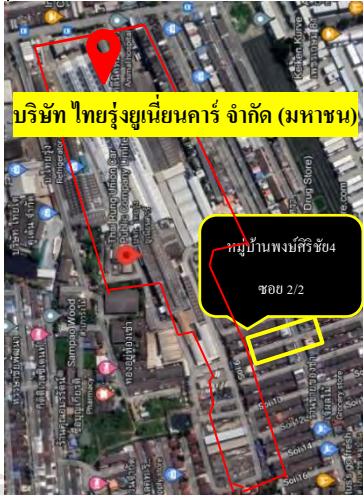
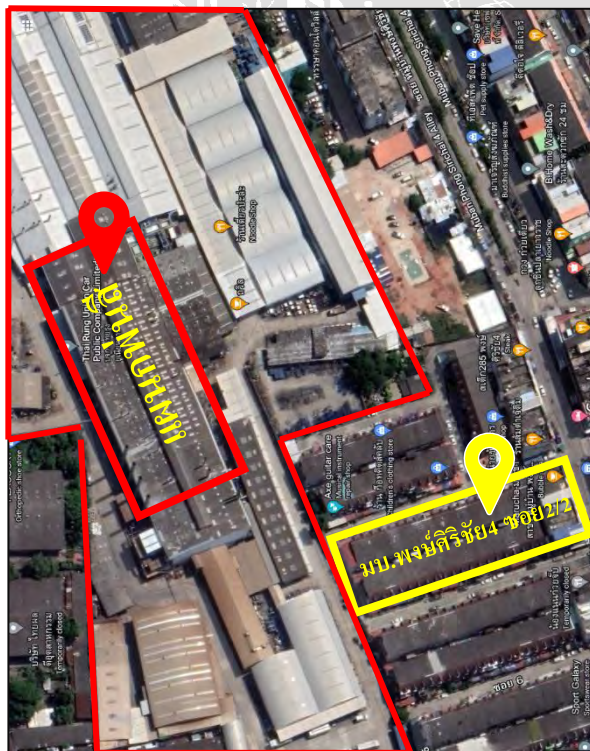
<p>บริษัท ไทยรุ่งยูเนี่ยนคาร์ จำกัด (มหาชน)</p> <p>หมู่บ้านพงษ์ศิริชัย 4 ซอย 2/2</p> <p>หมู่บ้านพงษ์ศิริชัย 4 ซอย 2/2 (ติดรั้วโรงงาน)</p>

วันที่ 13 มกราคม 2566 เวลา: 09.50น.
มีชาวบ้านที่พักอาศัยอยู่ในหมู่บ้านพงษ์ศิริชัย 4 ซอย 2/2 (ข้างรั้วบริษัทไทยรุ่งฯ) ได้โทรเข้ามาร้องเรียนบริษัทไทยรุ่งฯ ว่า ได้มีละอองสีลอยออกมาติดรถที่จอดไว้บริเวณหน้าบ้าน ซึ่งแผ่นกั้นสีซึ่งหน่วยงาน J2 จะตั้งอยู่บริเวณด้านหลังของโรงงาน อยู่ห่างจากหมู่บ้านพงษ์ศิริชัย 4 ซอย 2/2 ประมาณ 1.5 เมตร

รูปที่ 4.3 แสดงตำแหน่งพื้นที่และชุมชนที่ร้องเรียน (1)

ตามลำดับโดยเบื้องต้นสถานประกอบการได้แสดงความรับผิดชอบโดยการทำความสะอาดละอองสีที่ลอยมาติดรถแล้ว จากการศึกษาสถานที่ตั้งของแผนก J2 ซึ่งอยู่ด้านหลังโรงงานและชุมชนร้องเรียนพบว่ามีระยะห่างกันประมาณ 1.5 กิโลเมตร จึงมีความเป็นไปได้ว่าละอองสีที่ลอยไปติดรถยนต์ของชาวบ้านระแวกใกล้เคียงที่เกิดขึ้น อาจมาจากช่องว่างที่ตัวอาคารแผนก J2

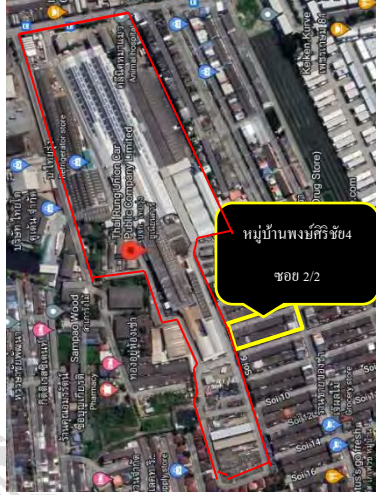
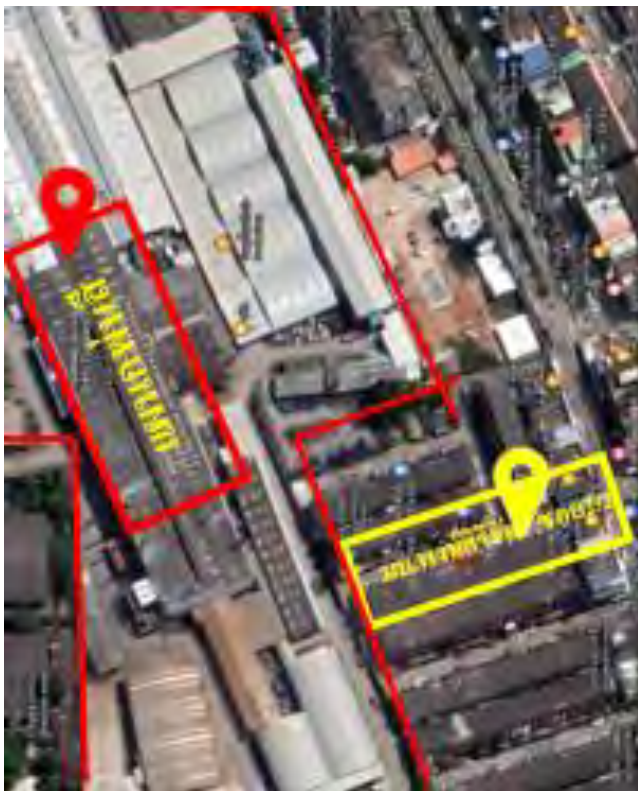
<p>หมู่บ้านพงษ์ศรีชัย 4 ชอย 2/2</p> <p>หมู่บ้านพงษ์ศรีชัย 4 ชอย 2/2 (ติดรั้วโรงงาน)</p>

รูปที่ 4.4 แสดงตำแหน่งพื้นที่และชุมชนที่ร้องเรียน (2)

หมู่บ้านพงษ์ศิริชัย 4 ซอย 2/2 (ติดรั้วบริษัทไทยรุ่ง) ได้โทรเข้ามาแจ้งเรื่องร้องเรียนกับทางฝ่ายบุคคล เมื่อวันที่ 20 กุมภาพันธ์ 2566 เรื่องการพบละอองสีติดบนรถของผู้ร้องเรียน จำนวน 2 คัน ซึ่งทางชาวบ้านได้แจ้งว่า ไม่ได้ขับรถออกไปไหน และต้องการให้ทางบริษัทไทยรุ่งยูเนี่ยนคาร์ แสดงความรับผิดชอบ

หมายเหตุ : ผู้ร้องเรียนเคยร้องเรียนเรื่องละอองสีมาแล้ว เมื่อวันที่ 13 มกราคม 2566 และได้มีการخذ ปัดยาให้เสร็จสิ้นแล้ว เมื่อวันที่ 25 ธันวาคม 2565 ซึ่งปัจจุบันชาวบ้านได้แจ้งเพิ่มเติมว่า ปัญหาเรื่องละอองสีเริ่มฟุ้งกระจายอีกครั้งแล้ว

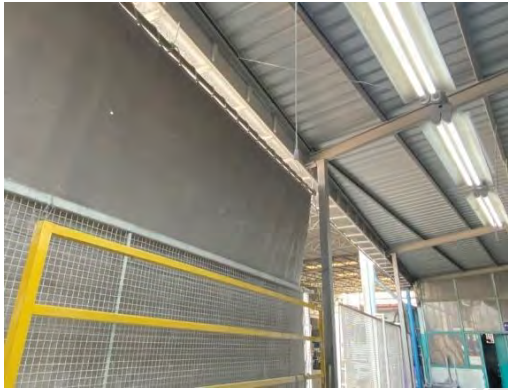
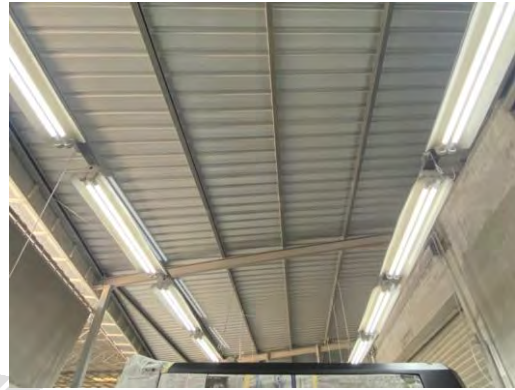
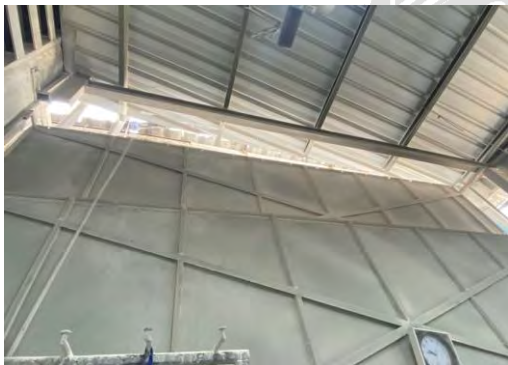
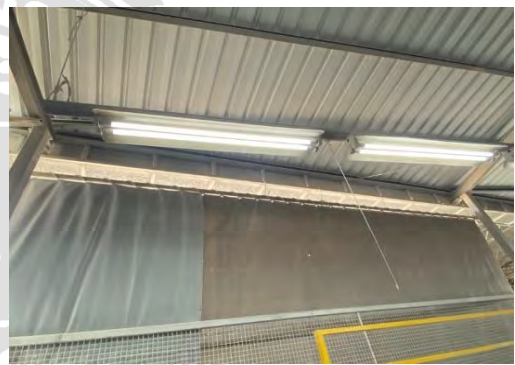
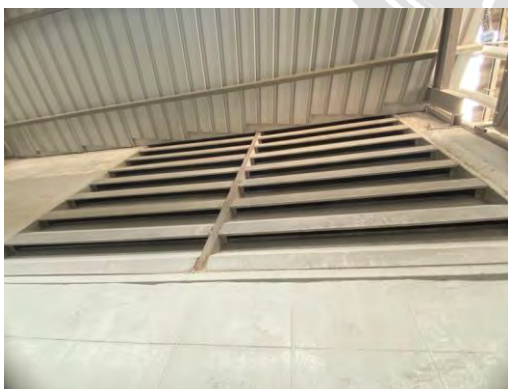
2. ภาพแสดงการดำเนินการแก้ไขปัญหาละอองสีของบริษัทไทยรุ่งฯ
