รายงานการปฏิบัติงานสหกิจศึกษา

การวิเคราะห์อันตรายในงานก่อสร้างโครงสร้างเสริมเหล็กของอาคารชุด
และจัดทำขั้นตอนการปฏิบัติงานที่ปลอดภัย

Hazard Analysis of Reinforced Structures
and Preparation of Safe Operating Procedures

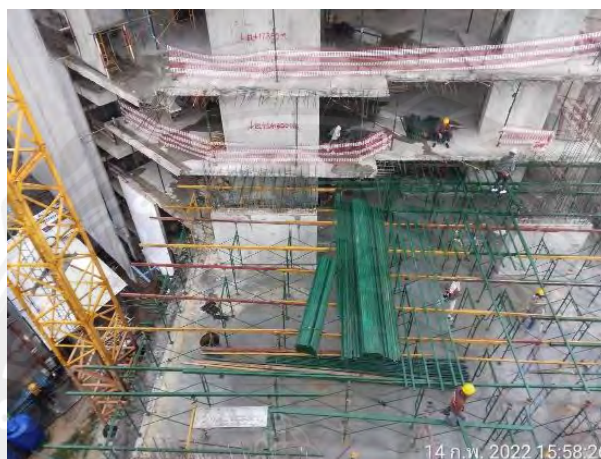
ก. ติดตั้งนั่งร้านและค้ำยันเพื่อรองรับน้ำหนักของพื้นขณะเทคอนกรีต

รูปที่ 4.1 การติดตั้งนั่งร้านและค้ำยัน

| ขั้นตอนการทำงาน | อันตราย | แนวทางการป้องกันความเสี่ยง |
|--|--|--|
| 1. ติดตั้งนั่งร้านและค้ำยัน นั่งร้าน | 1. นั่งร้านถล่มเกิดจากเหล็กกล่องชนกับ ขานั่งร้าน | 1. อบรมสร้างความตระหนักเกี่ยวกับการปฏิบัติงานอย่างปลอดภัย |
| | 2. อุปกรณ์ติดตั้งนั่งร้านฐานนั่งร้าน ไม่เป็นไปตามมาตรฐานเป็นเหตุทำให้นั่ง ร้านถล่มหรือทำให้คนงานสะดุด/เตะ ฐานนั่งร้านจนบาดเจ็บได้ | 1. จัดให้มีหัวหน้างานเพื่อควบคุม การทำงานอย่างใกล้ชิด 2. มีการตรวจสอบนั่งร้านและค้ำ ยันนั่งร้านก่อนใช้งาน |
| | 5. ลมแรง เนื่องจากพื้นที่หน้างานใกล้ ทะเล ทำให้นั่งร้านถล่ม | 1. ติดตั้งนั่งร้านตามรายการการ คำนวณทิศทางลมโดยวิศวกรรม ประจำโครงการ |

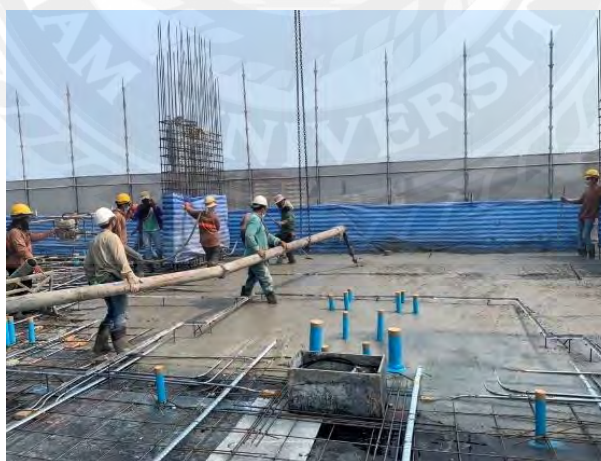
ช. เมื่อดำเนินขั้นตอน ก ถึง ฉ แล้วจะทำความสะอาดแบบโดยใช้น้ำฉีดพ่นแล้วทำการเทคอนกรีตลงแบบพื้นนั้นให้ได้ความหนาตามที่กำหนด

รูปที่ 4.4 การเทคอนกรีตพื้นโครงสร้าง

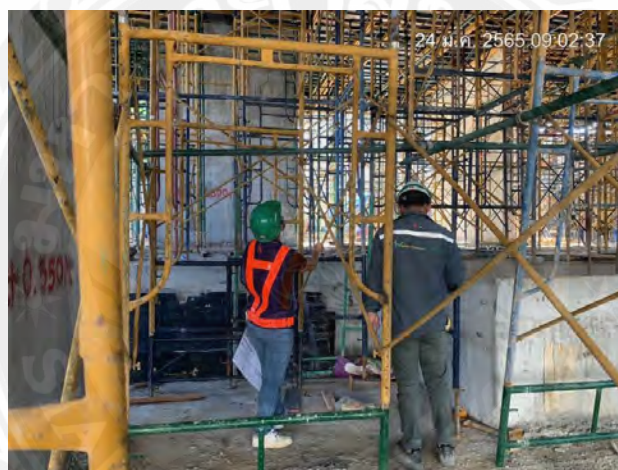
ร่วมตรวจสอบนั่งร้านและค้ำยันนั่งร้านก่อนเทคอนกรีตพื้น

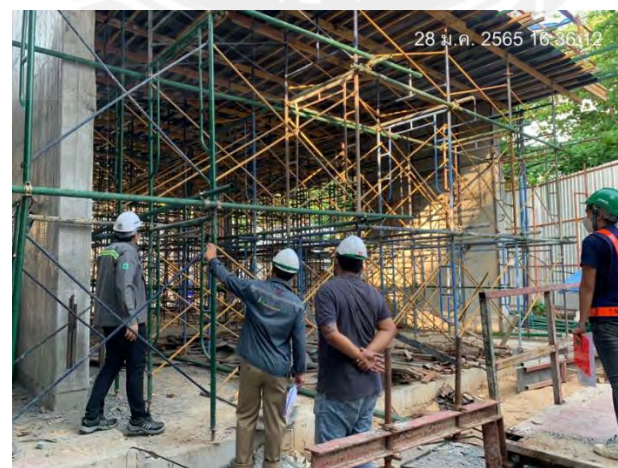
ร่วมตรวจสอบนั่งร้านและค้ำยันนั่งร้านก่อนเทคอนกรีตพื้น
