การตรวจสอบระบบอุปกรณ์ดูดซับแรงสั่นสะเทือนของรถยนต์ยุโรป

Inspection of The Vibration Absorption System of European Vehicles

หัวข้อโครงการ : การตรวจสอบระบบอุปกรณ์ดูดซับแรงสั่นสะเทือนของรถยนต์ยุโรป  
: Inspection of The Vibration Absorption System of European Vehicles  
รายชื่อผู้จัดทำ : นาย.ฐิติกร อยู่สุข 6523100008  
หลักสูตร : วิศวกรรมศาสตร์ สาขาวิศวกรรมเครื่องกล  
อาจารย์นิเทศ : ดร.ชาญชัย วิรุณฤทธิ์ชัย

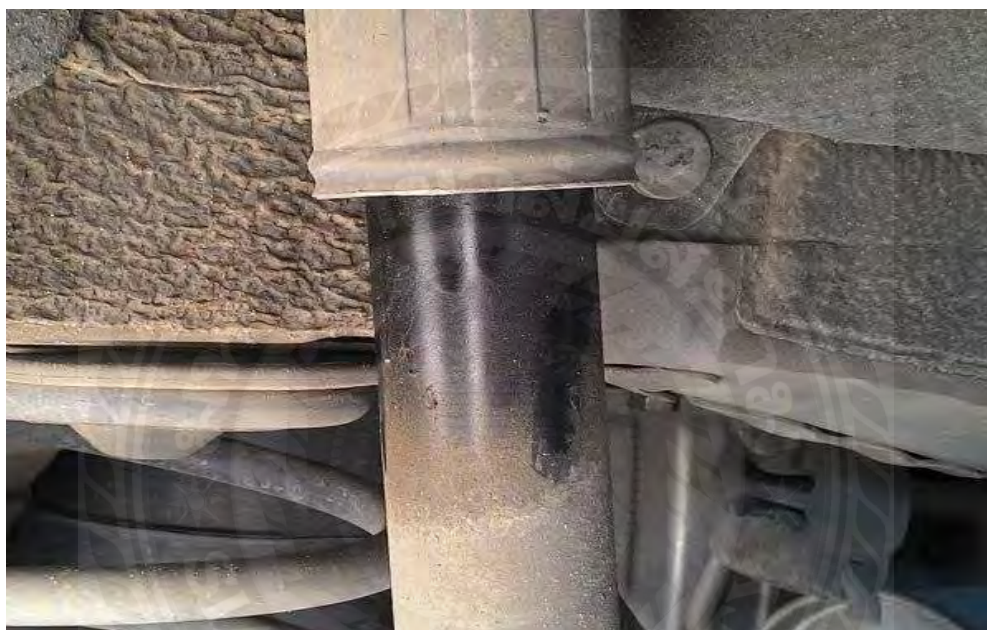
รูปที่ 2.7 โช้คอัพมีคราบน้ำมันรั่วซึมจากการโดนเสื่อมสภาพ

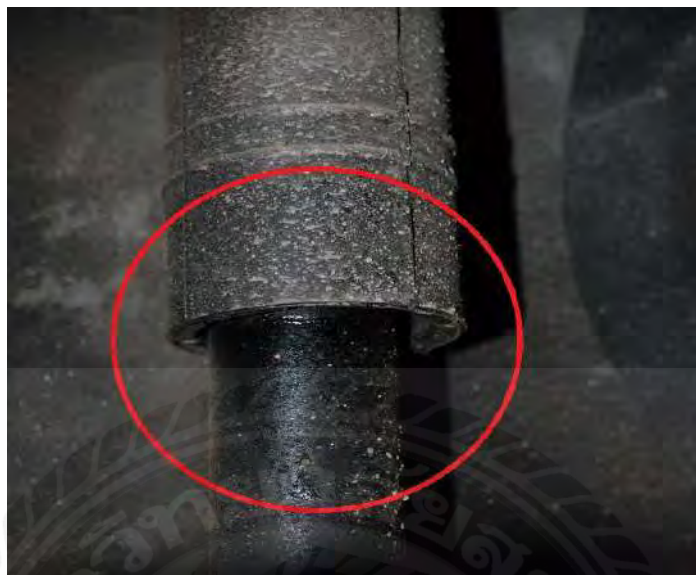
- A. พบคราบน้ำมันเกาะที่กระบอกโช้คอัพหรือไหลไปตามแกนโช้คอัพ
- B. น้ำมันโช้คอัพคือของเหลวสำคัญที่ใช้ในการสร้างแรงต้าน หากรั่ว แรงดูดซับจะหายไปทันที

สาเหตุ : เกิดจากซีลในโช้คอัพถึงอายุการใช้งานหรือเกิดจากการใช้งาน

รูปที่ 2.10 คราบน้ำมันเกาะที่กระบอกใช้คอล์ยหรือไหลไปตามแกนใช้คอล์ย

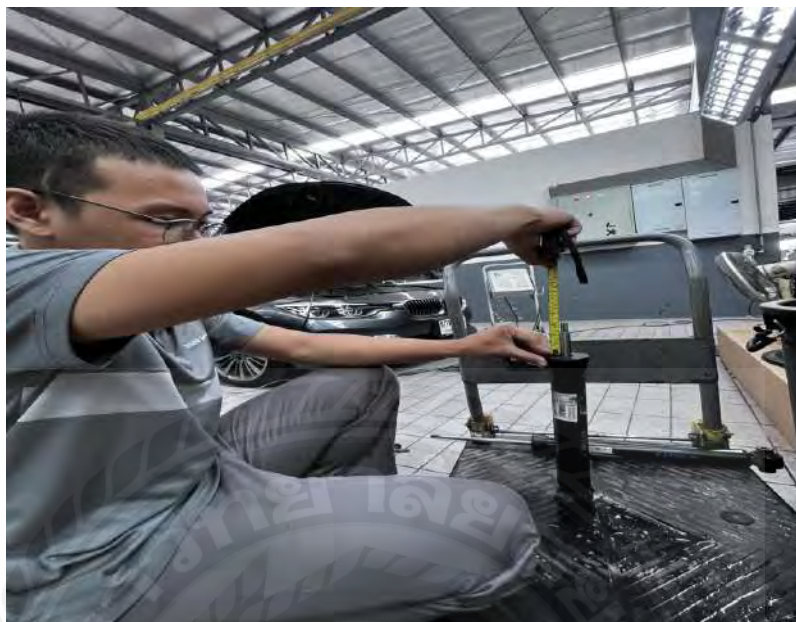
รูปที่ 4.4 หลังพบความผิดปกติของโซ่หลังทำถอดเพื่อทดสอบการกดใช้คัพที่แกนกลางเพื่อดูระยะ  
ยุบตัว
