การตรวจสอบแนวเชื่อมโครงสร้างเรือ
กรณีศึกษา เรือลากจูง

Weld Inspection of Ship Structures: A Case Study of a Tugboat

รายงานนี้เป็นส่วนหนึ่งของรายวิชา 151-495 สหกิจศึกษา
หลักสูตรวิศวกรรมศาสตรบัณฑิต สาขาวิชาวิศวกรรมเครื่องกล
คณะวิศวกรรมศาสตร์ มหาวิทยาลัยสยาม
ภาคการศึกษาที่ 2 ปีการศึกษา 2568

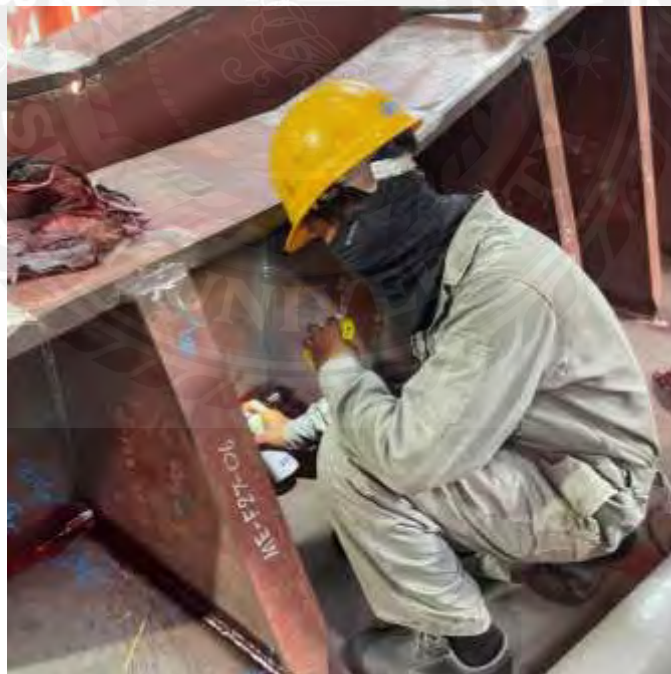
รูปภาคผนวกที่ 7 ขณะพ่นน้ำยาแทรกซึม
