## รายงานการปฏิบัติงานสหกิจศึกษา

การตรวจสอบบำรุงรักษาเบื้องต้นปั๊มแรงดันสูง MHG  
Basic Maintenance inspection of a Horizontal Multistage  
Ring Section High Pressure

บริษัท Torishima Service Solutions (Thailand) Ltd ทำการตรวจสอบประจำปี โดยเฉพาะปั๊มน้ำแรงดันสูง MHG ภายในการไฟฟ้าฝ่ายผลิตพระนครเหนือเพื่อนำไปใช้ในระบบ Boiler Feed ทำการตรวจสอบ เพลา และ ใบพัด เพื่อให้ได้ค่ามาตรฐานของทางบริษัทกำหนด โดยที่ตรวจสอบด้วยเครื่องมือวัด ไดอัลเกจ ไมโครมิเตอร์ และ PT (Penetrant Testing)

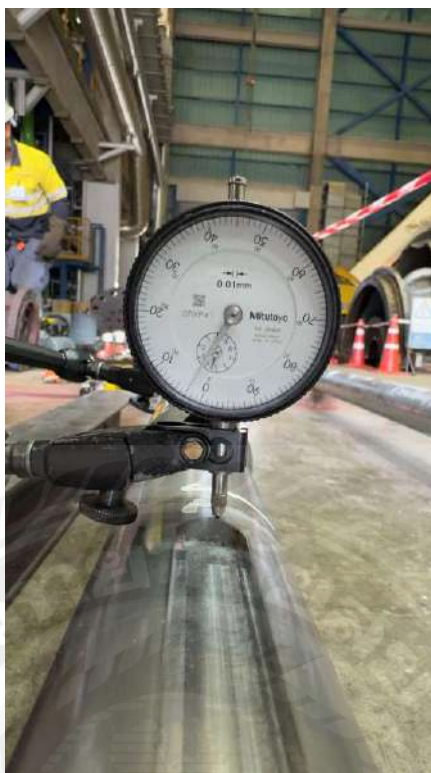
รูปที่ 3.7 ตำแหน่ง A ที่ 0 องศา

The inspection results revealed that the shaft and impeller, measured using micrometers and dial gauges, were within standard tolerances. The measurements at positions A and B on the shaft were 0.05 mm, meeting the standard, while the bearing position was 0.07 mm, also within the acceptable range. Additionally, the PT (Penetrant Testing) inspection found no cracks on the impeller or shaft.

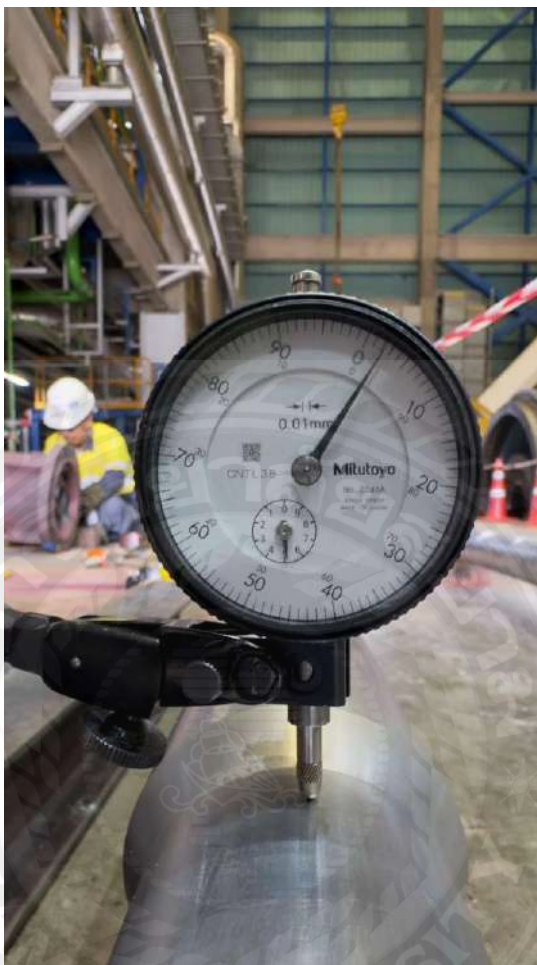
รูปที่ 3.8 ตำแหน่ง A ที่ 90 องศา

### 3.7.3 ตำแหน่ง A องศาที่ 90 ค่าที่ได้

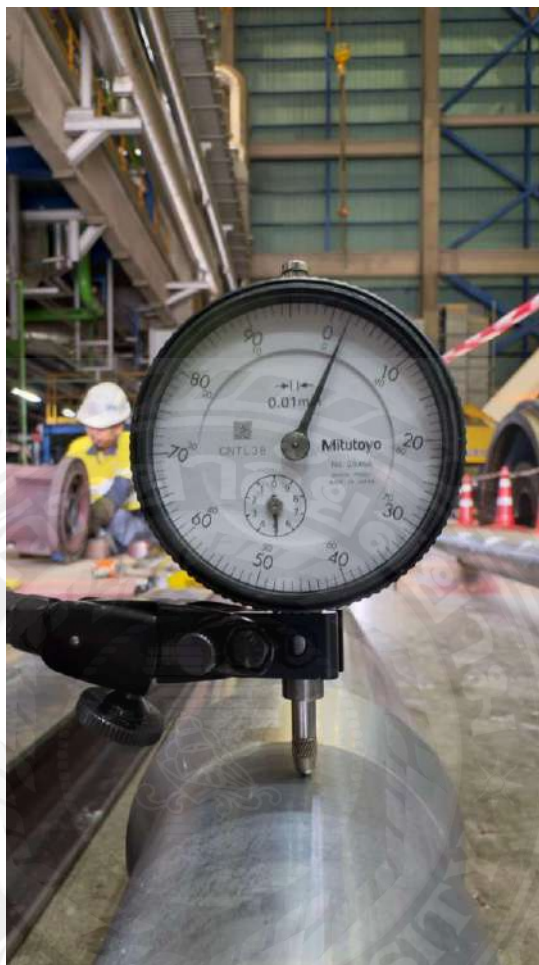
รูปที่ 3.10 ตำแหน่ง A ที่ 270 องศา

### 3.7.4 ตำแหน่ง A องศาที่ 270 ค่าที่ได้

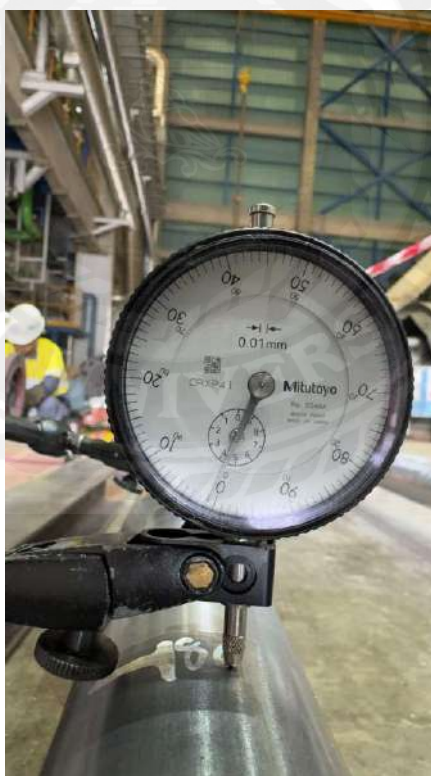
รูปที่ 3.12 ตำแหน่ง B ที่ 0 องศา

### 3.7.6 ตำแหน่ง B องศาที่ 0 ค่าที่ได้

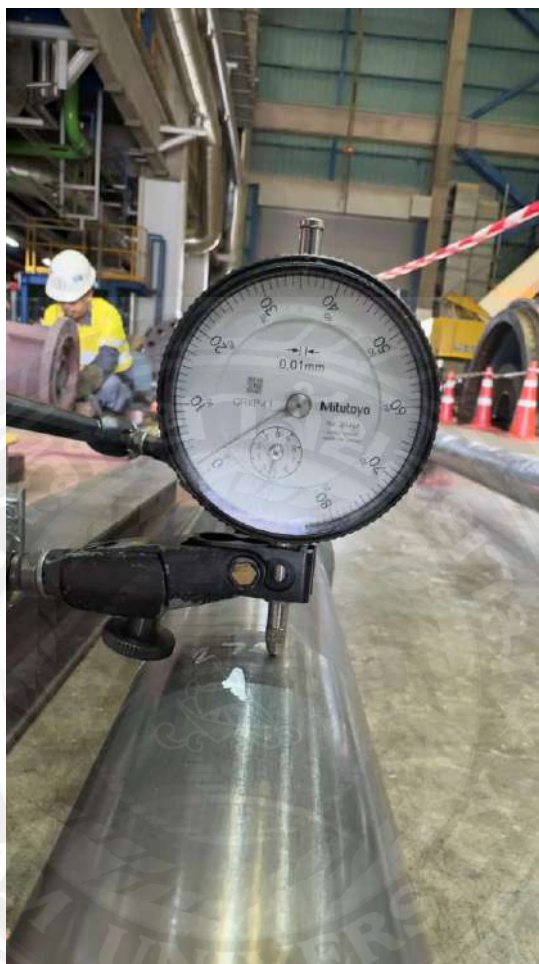
รูปที่ 3.13 ตำแหน่ง B ที่ 90 องศา

### 3.7.7 ตำแหน่ง B องศาที่ 90 ค่าที่ได้

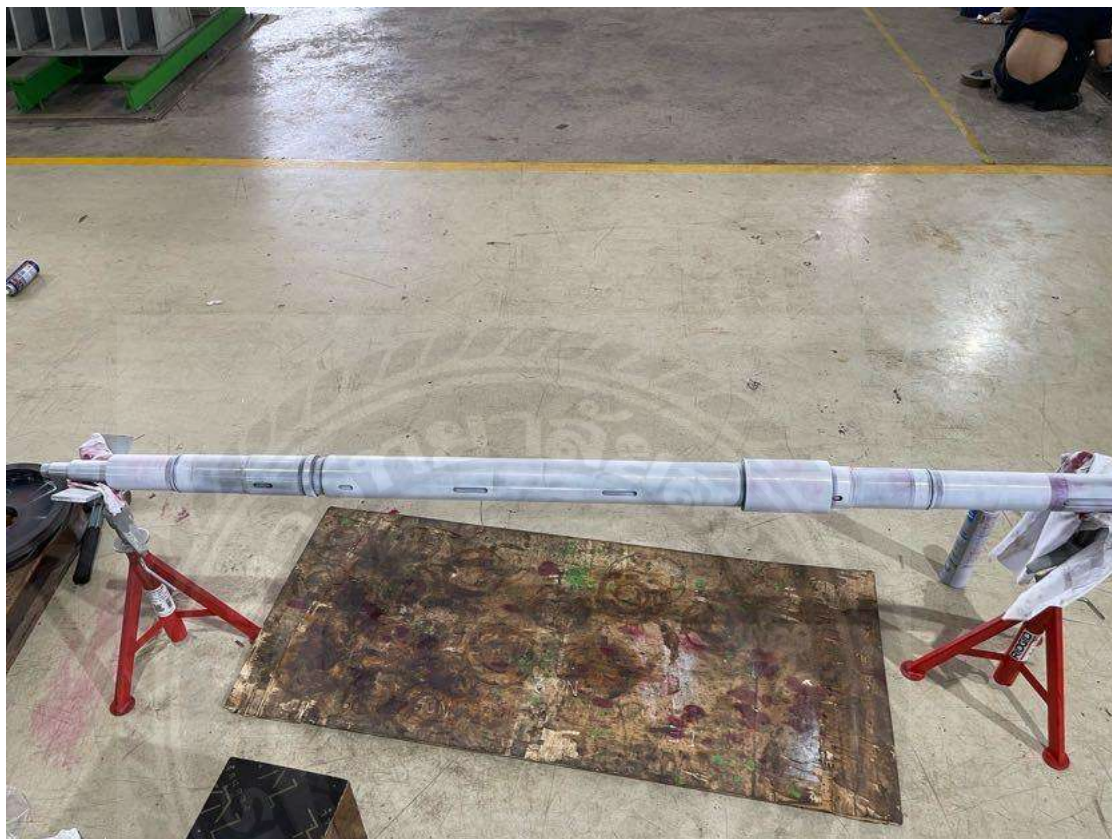
ขั้นตอนที่ 3 การพันสารเคมีสีขาวเพื่อให้สารเคมีสีแดงเข้มขึ้นมาเพื่อเห็นรอยแตกร้าวถ้าไม่มีสารเคมีสีแดงเข้มมาแสดงว่าไม่มีแตกหักของเพลลา

รูปที่ 3.18 ทำการพันสารเคมีขาวเพื่อให้สารเคมีสีแดงถูกสารเคมีสีขาวดูขึ้นมา

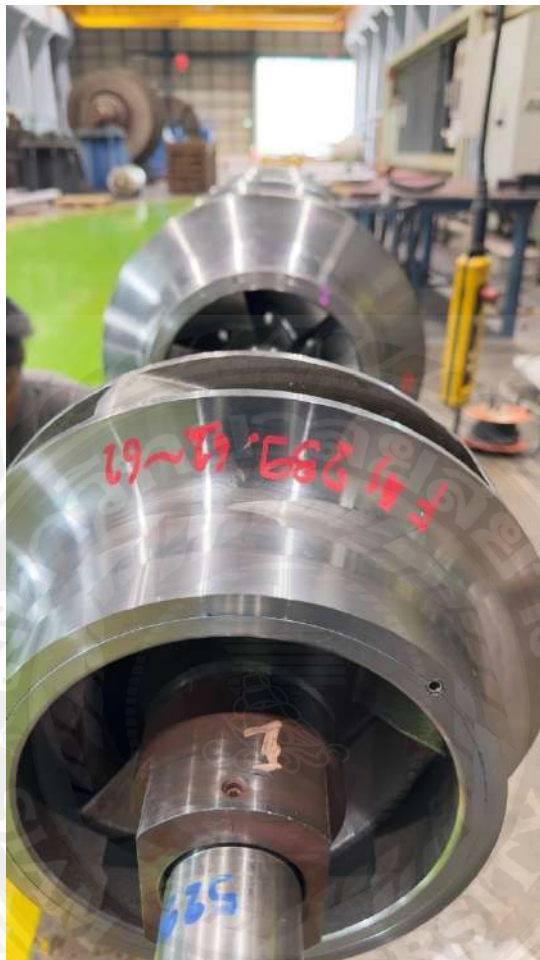
รูปที่ 3.25 26 ค่าที่ได้ด้านหน้า แนวแกน X Y ใบที่ 1

### 3.9.3 ค่าที่วัดได้ ใบพัดที่ 1 ด้านหน้า F

**วิธีที่ 2** คือ การวัด ไมโครมิเตอร์ (Micrometer) ได้ทำการตรวจวัดใบพัดใน ตำแหน่ง แวริง Wearing ไม่พบค่าที่วัดได้เกิน 0.07mm ตามที่บริษัทกำหนด

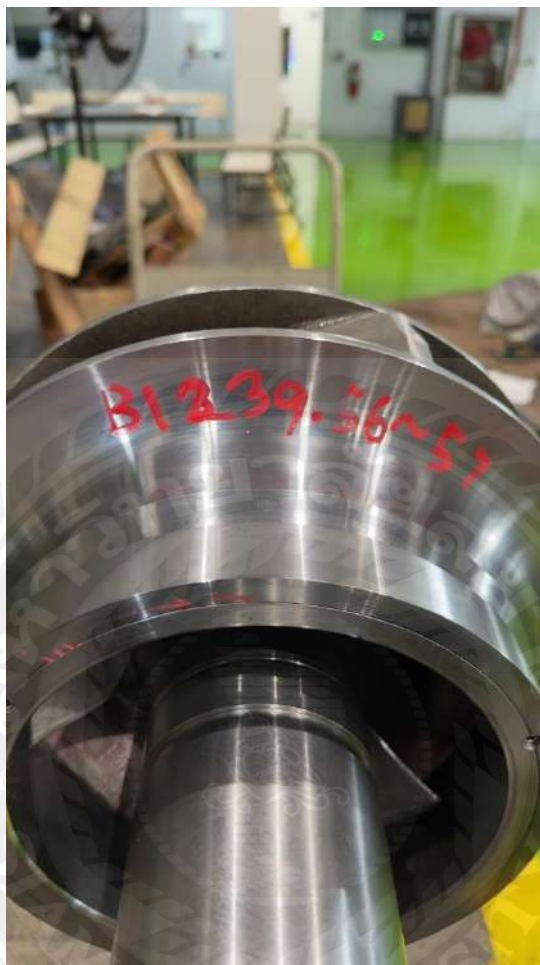
รูปที่ 3.26 ค่าที่ได้ด้านหลัง แนวแกน X Y ใบที่ 1

### 3.9.4 ค่าที่วัดได้ ใบพัดที่ 1 ด้านหลัง R

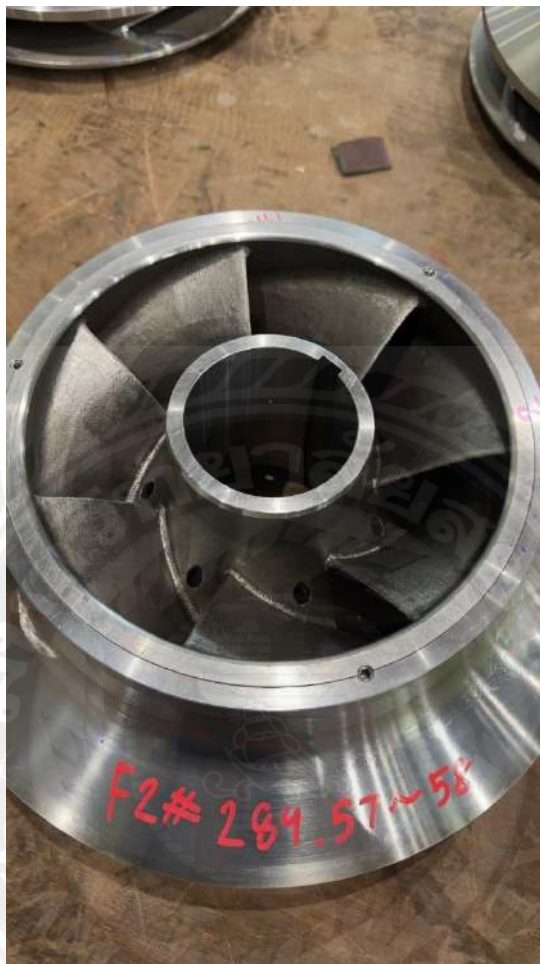
รูปที่ 3.27 ค่าที่ได้ด้านหน้า แนวแกน X Y ใบที่ 2

### 3.9.5 ค่าที่ได้ ใบที่ 2 ด้านหน้า F

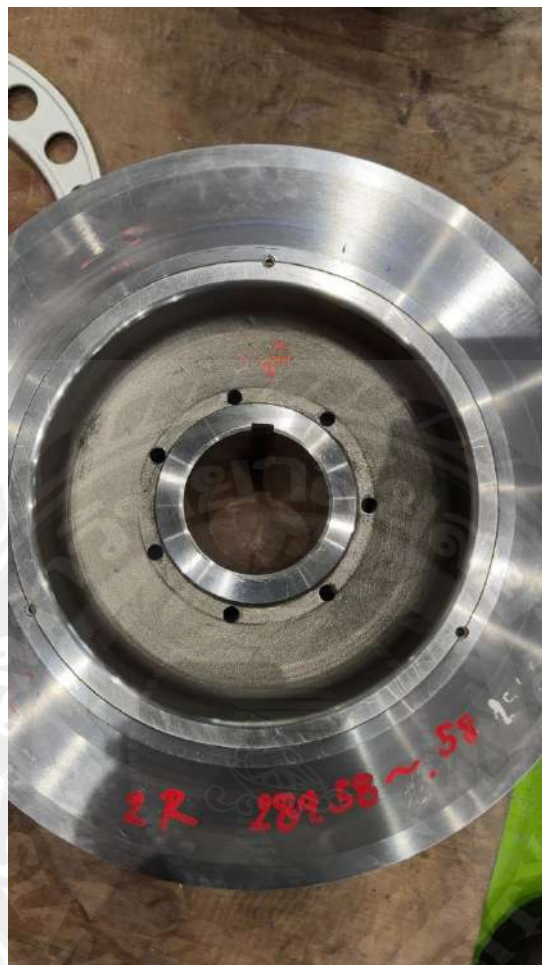
รูปที่ 3.28 ค่าที่ได้ด้านหลัง แนวแกน X Y ใบที่ 2

### 3.9.6 ค่าที่ได้ ใบที่ 2 ด้านหลัง R

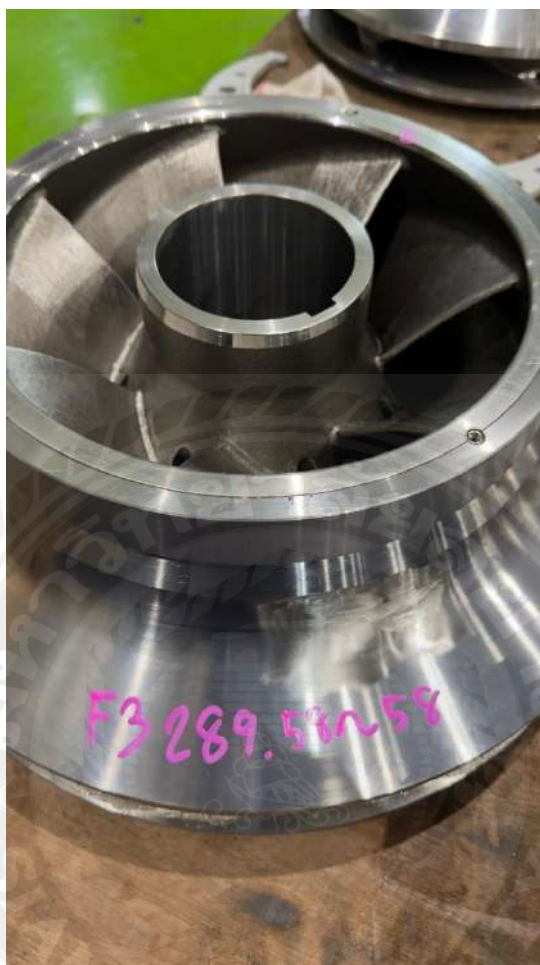
รูปที่ 3.29 ค่าที่ได้ด้านหน้า แนวแกน X Y ใบที่ 3

### 3.9.7 ค่าที่ได้ ใบที่ 3 ด้านหน้า F

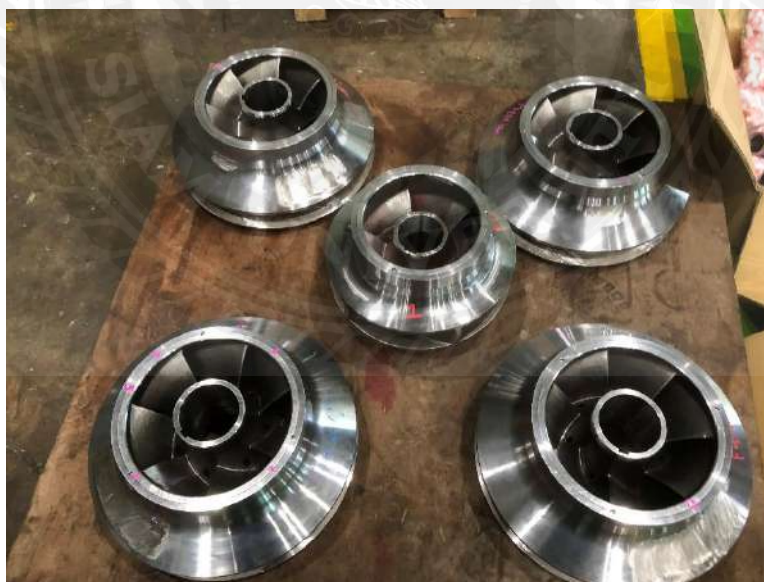
รูปที่ 4.12 ใบพัดทั้งหมด 5 ใบ ที่วัดค่า
