การตรวจสอบระบบอุปกรณ์ดูดซับแรงสั่นสะเทือนของรถยนต์ยุโรป

Inspection of The Vibration Absorption System of European Vehicles

หัวข้อโครงการ : การตรวจสอบระบบอุปกรณ์ดูดซับแรงสั่นสะเทือนของรถยนต์ยุโรป  
: Inspection of The Vibration Absorption System of European Vehicles  
รายชื่อผู้จัดทำ : นาย.ฐิติกร อยู่สุข 6523100008  
หลักสูตร : วิศวกรรมศาสตร์ สาขาวิศวกรรมเครื่องกล  
อาจารย์นิเทศ : ดร.ชาญชัย วิรุณฤทธิ์ชัย

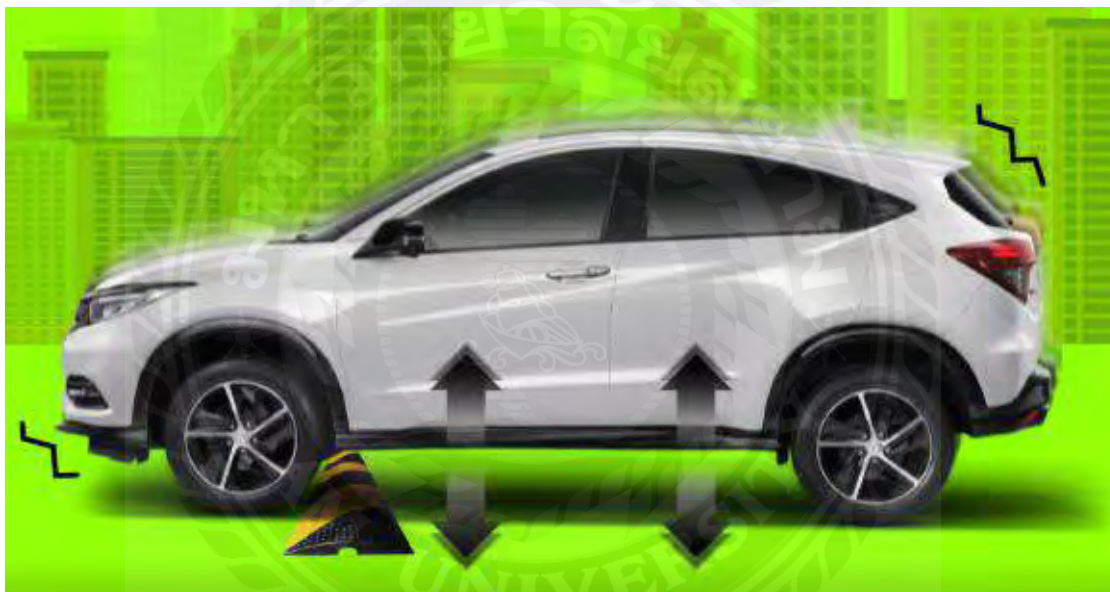
- A. เมื่อขับผ่านทางขรุขระหรือเนิน รถจะ เต็งหลายครั้งก่อนนิ่ง
- B. การคืนตัวของช่วงล่างช้า หรือรู้สึกเหมือนรถ “ลอย”

สาเหตุ : แรงหน่วง (Damping force) ของโช้คอัพลดลง ทำให้ไม่สามารถดูดซับแรงสั่นสะเทือนจากสปริงได้ดีเหมือนเดิม

รูปที่ 2.9 รถเต็งหรือสั่นผิดปกติ

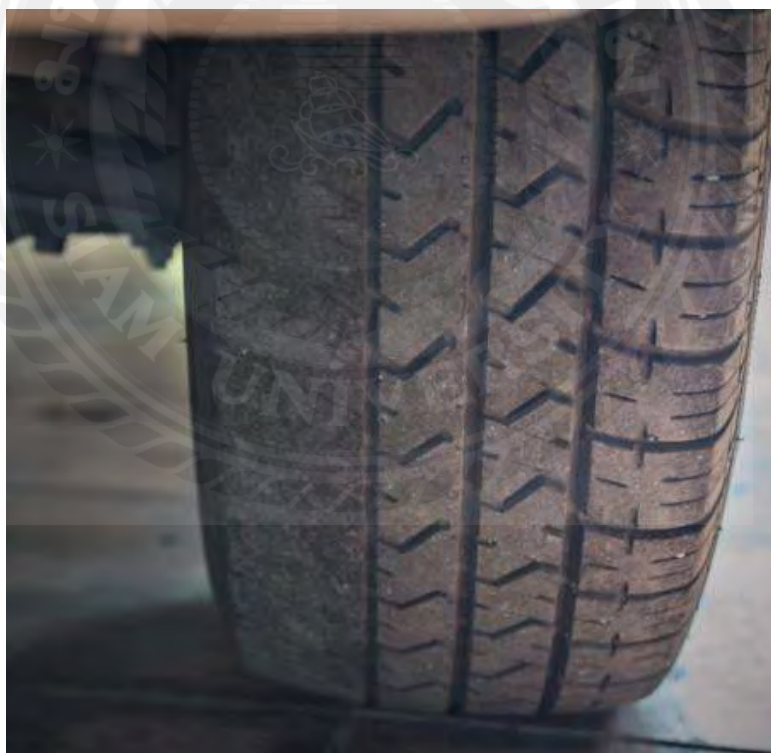
- A. ยางมีการสึกแบบเป็นคลื่น (Cupping) หรือสึกเฉพาะจุด
- B. เกิดจากล้อกระด้างขึ้นลงบ่อยครั้ง เพราะใช้คอปไม่สามารถควบคุมการเคลื่อนที่ของสปริงได้

รูปที่ 2.12 หน้ายางมีการสึกเฉพาะจุด

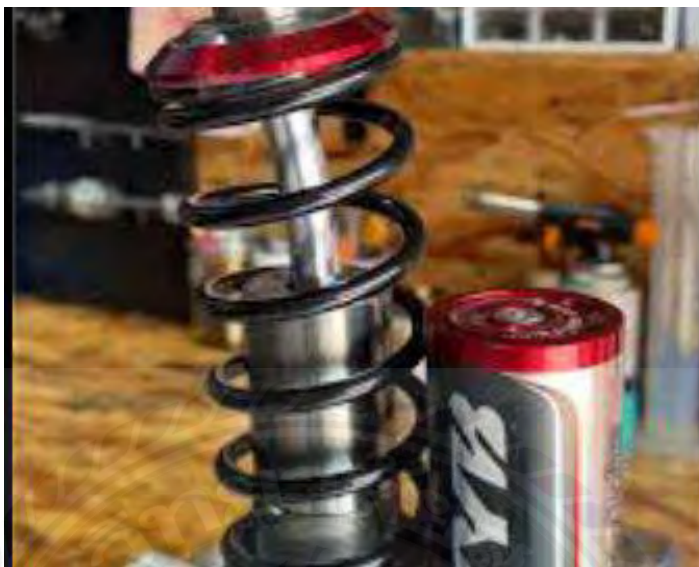
- A. โช้คอัพบิดงอหรือเป็นสนิมหรือมีรอยบุบจากแรงกระแทก
  - B. ความเสียหายภายนอกอาจส่งผลให้สีภายในรั่วในภายหลัง
- สาเหตุ อาจเกิดจากการใช้งานของผู้ขับขี่ที่มีการขับตกหลุมลึกทำให้เกิดการกระแทกที่รุนแรง

รูปที่ 2.14 โช้คอัพบิดงอจากการกระแทก

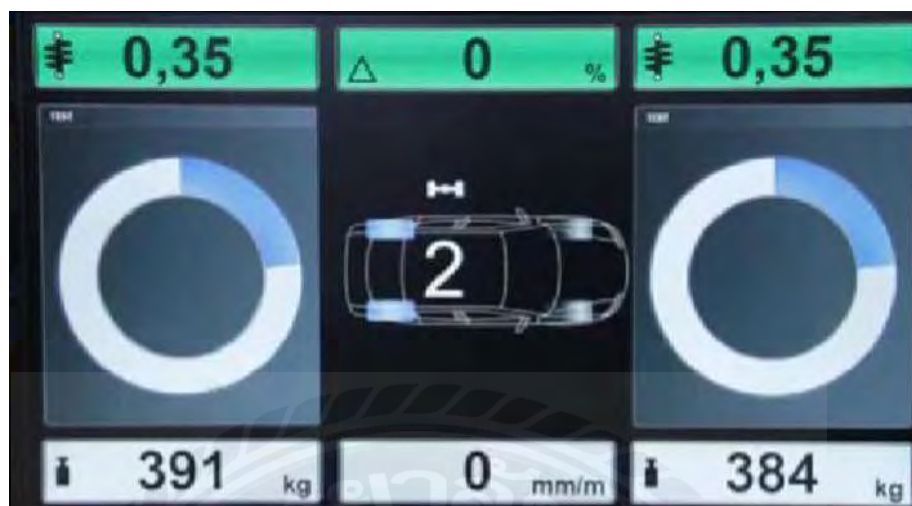
รูปที่ 3.17 ค่าที่วัดได้จากการใช้เครื่องทดสอบโซ่คอป

- A. ค่า Difference ควรมีค่าไม่เกิน 6-10% แต่ค่าของลูกค้ำเป็นรถที่เลขกิโลน้อยและค่า Difference ของโช้คอัพด้านหลังที่มีความแตกต่างสูงมากทำการวิ่งทดสอบแล้วพบอาการจริงจึงต้องดำเนินการถอดเพื่อตรวจสอบการทำงานของโช้คอัพ (Shock absorber)
- B. มีแผนภูมิสำหรับประเมินสภาพอุปกรณ์ดูดซับแรงสั่นสะเทือนทั้ง 4 ล้อ (Front Left, Rear Left, Front Right, Rear Right) โดยแต่ละแผนภูมิมีสเกลคะแนนตั้งแต่ 0 ถึง 9 วินาทีซึ่งใช้ในการวัดประสิทธิภาพการทำงาน

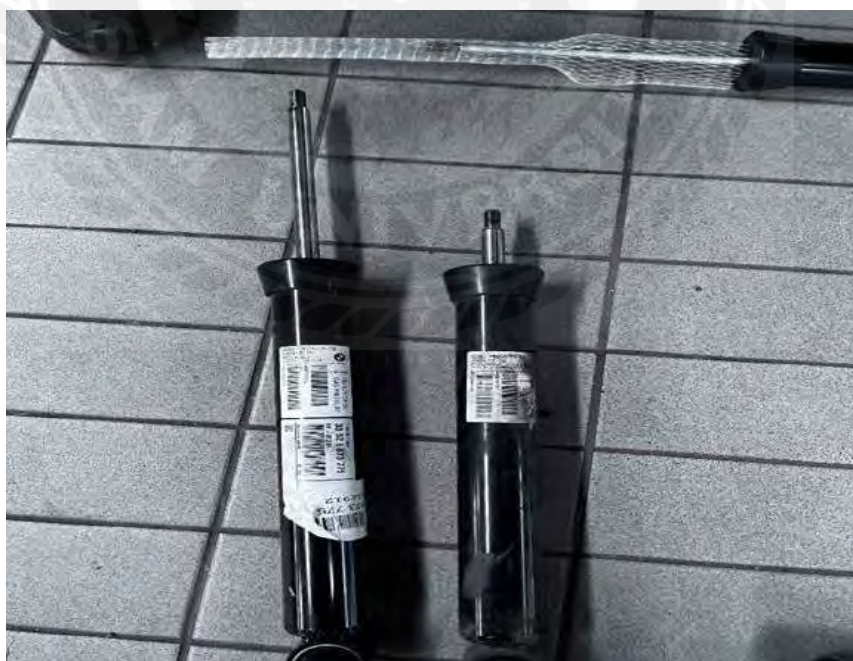
รูปที่ 3.34 การเคลมอะไหล่เปลี่ยนให้ลูกค้าเนื่องจากรถลูกค้าอยู่ในช่วงประกันไม่เกิน 100,000 km จึงสามารถเคลมได้

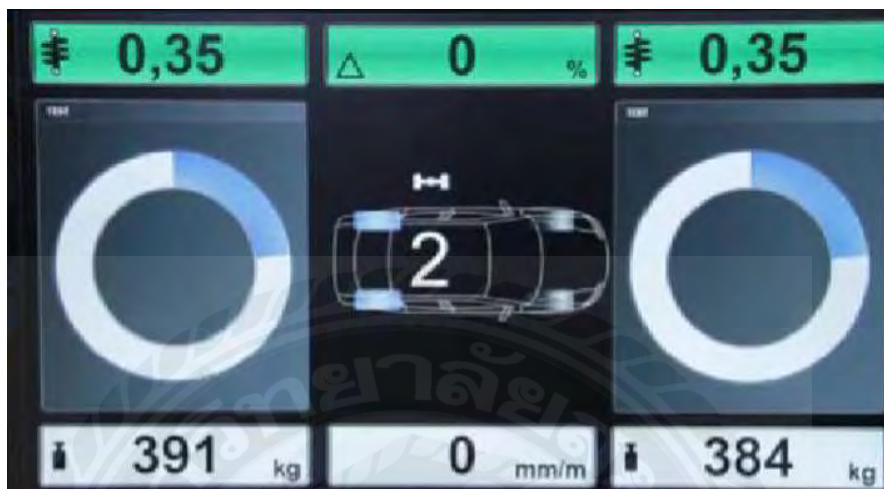
รูปที่ 4.2 ค่าที่วัดได้จากการใช้เครื่องทดสอบโช้คอัพ

The test results from the vibration absorption equipment showed that the rear shock absorber had a vibration absorption rate difference of 29%, indicating abnormal operation. The rear shock absorber was replaced with a new one, and a subsequent test was conducted. The results showed a difference of 4%, indicating normal operation. According to the company's standard, the acceptable difference should not exceed 6%–10%.

#### 4.1.2 การทดสอบเครื่องทดสอบพบโช้คอัพหลังมีค่า Difference สูงกว่าตามที่คู่มือกำหนดไว้ที่ 6-10%

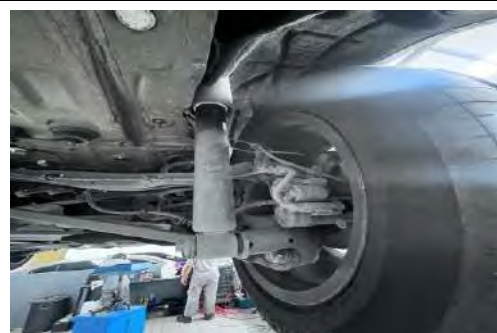
รูปภาคผนวก ที่ 1

การใช้เครื่องทดสอบระบบสันสะเทือนดูค่าเปรียบเทียบ

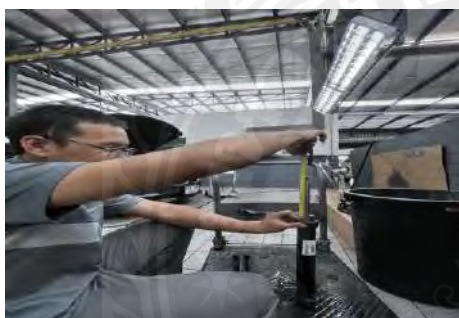
รูปภาคผนวก ที่ 2

การตรวจสอบด้วยสายตาด้วยการขึ้น Hoist 3 ระดับ

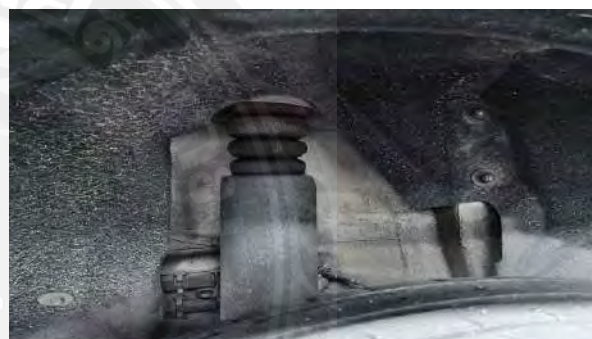
รูปภาคผนวก ที่ 3

การถอดตรวจสอบโช้คอัพหลังทดสอบการยุบตัว

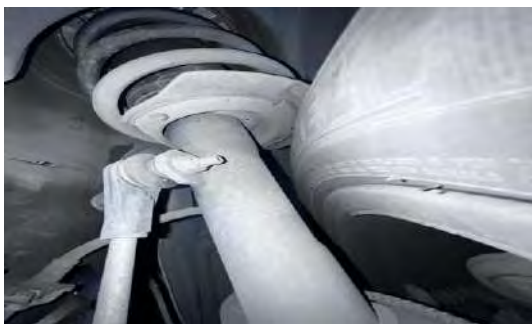
รูปภาคผนวก ที่ 4

หลังทดสอบพบโช้คอัพหลังผิดปกติเปลี่ยนโช้คอัพหลัง

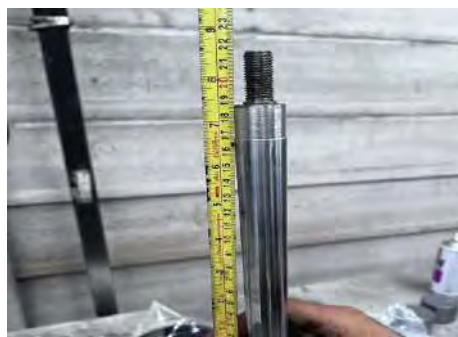
รูปภาคผนวก ที่ 5

การตรวจสอบโช้คอัพหน้า

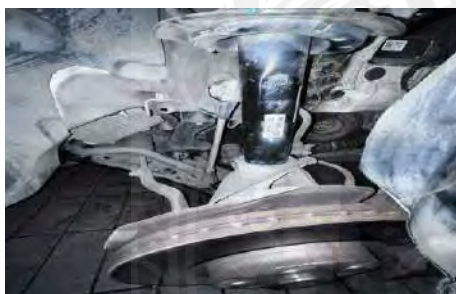
รูปภาคผนวก ที่ 6

การถอดโช้คอัพหน้าแล้วทดสอบการยุบตัว เป็นปกติ

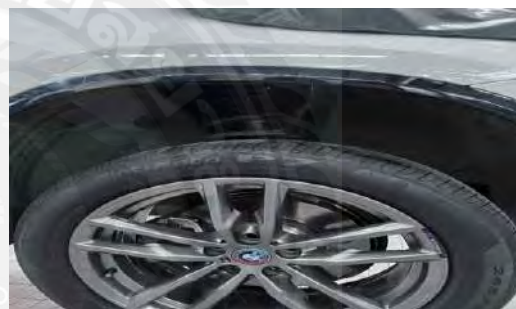
รูปภาคผนวก ที่ 7

การประกอบโช้คอัพหน้ากับเข้าที่ตัวรถ

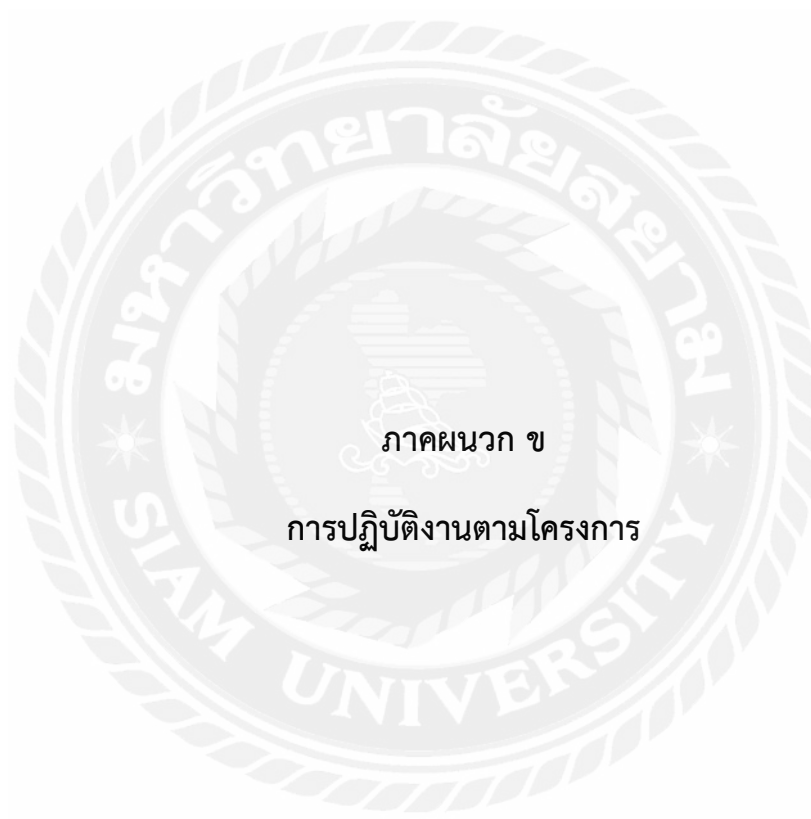
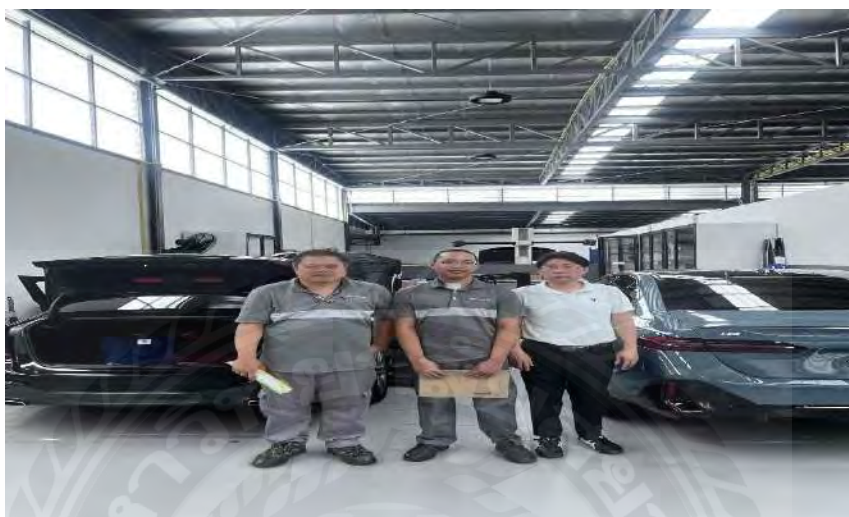
รูปภาคผนวก ที่ 8

การตรวจสอบความเรียบร้อยของการประกอบทั้งหมด
