การตรวจสอบแนวเชื่อมโครงสร้างเรือ
กรณีศึกษา เรือลากจูง

Weld Inspection of Ship Structures: A Case Study of a Tugboat

รายงานนี้เป็นส่วนหนึ่งของรายวิชา 151-495 สหกิจศึกษา
หลักสูตรวิศวกรรมศาสตรบัณฑิต สาขาวิชาวิศวกรรมเครื่องกล
คณะวิศวกรรมศาสตร์ มหาวิทยาลัยสยาม
ภาคการศึกษาที่ 2 ปีการศึกษา 2568

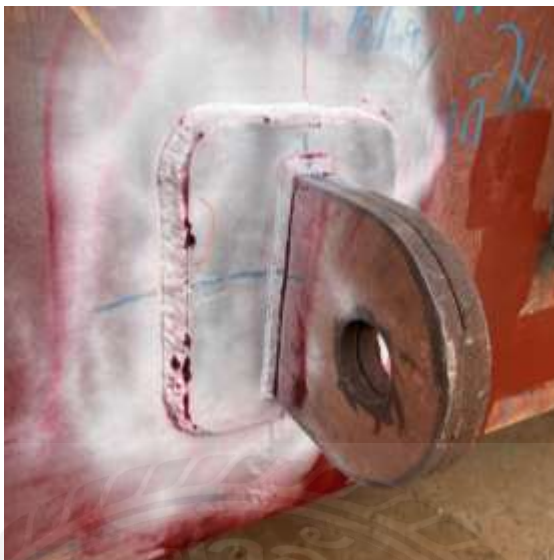
รูปที่ 2.19 ตัวอย่างหลังจากการพ่นดีเวลอปเปอร์ลงบนผิวแนวเชื่อม

2.2.2.6 บันทึกและวิเคราะห์ผลการทดสอบ (Record and Inspection) จากรูปที่ 2.19 จะเห็นว่าหลังพ่นดีเวลอปเปอร์ลงบนผิวแนวเชื่อมแล้วจะปรากฏจุดที่เป็นสีแดงเข้ม เนื่องจากแนวเชื่อมนั้นเกิด รอยเว้าบนข้างเชื่อม (Undercut) และ รูพรุน (Porosity) ทั้งนี้ยังมีจุดอื่น ๆ อีกให้ลองสังเกตุดูและวิเคราะห์ดี ๆ เพราะจุดที่มีสีแดงอ่อนอาจเกิดจากการทำความสะอาดไม่หมด หรืออาจเป็นรูพรุนขนาดเล็กมาก ๆ หลังจากวิเคราะห์เสร็จแล้ว ให้บันทึกผลโดยการถ่ายภาพแล้วแจ้งช่างที่เกี่ยวข้องแก้ไขแนวเชื่อมทันที

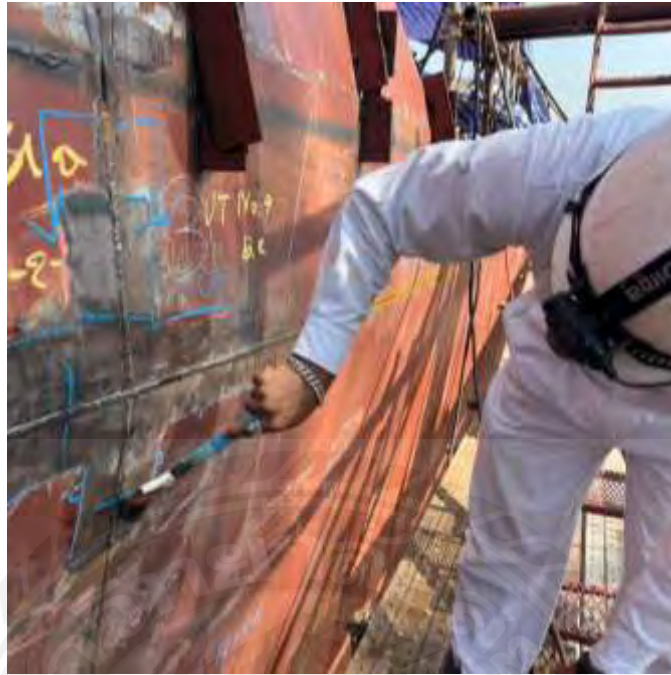
รูปภาคผนวกที่ 4 ขณะทาสารช่วยสัมผัสเพื่อเตรียมทดสอบ UT

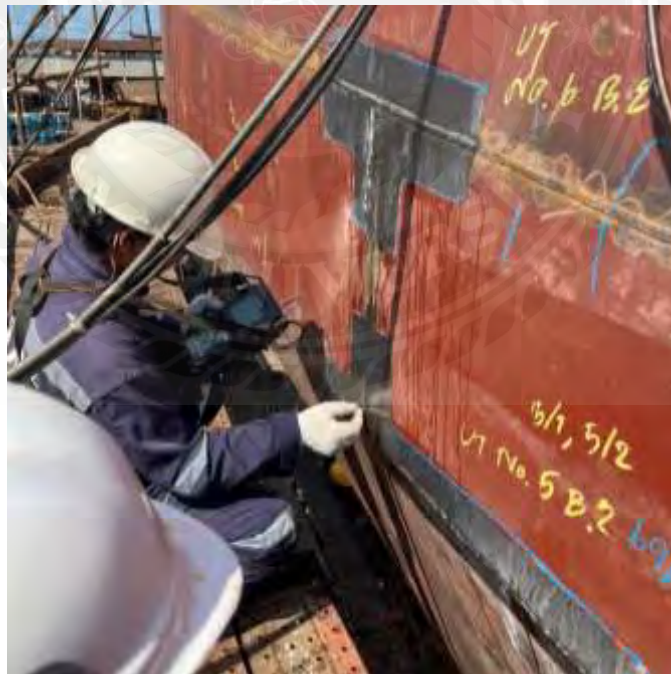
รูปภาคผนวกที่ 5 ขณะเคลื่อนหัวทดสอบ UT

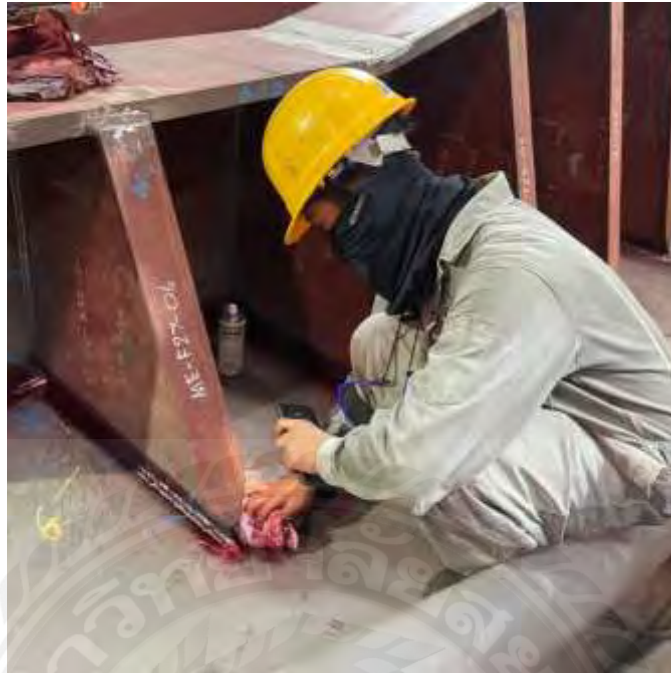
รูปภาคผนวกที่ 6 ขณะเช็ดน้ำยาแทรกซึมส่วนเกิน
